KAMIEŃNICA

ŁÓDŹ

4. Adres ul. Piotrkowska 31

WKŁADKA DO KARTY EWIDENCYJNEJ ARCHITEKTURY I BUDOWNICTWA

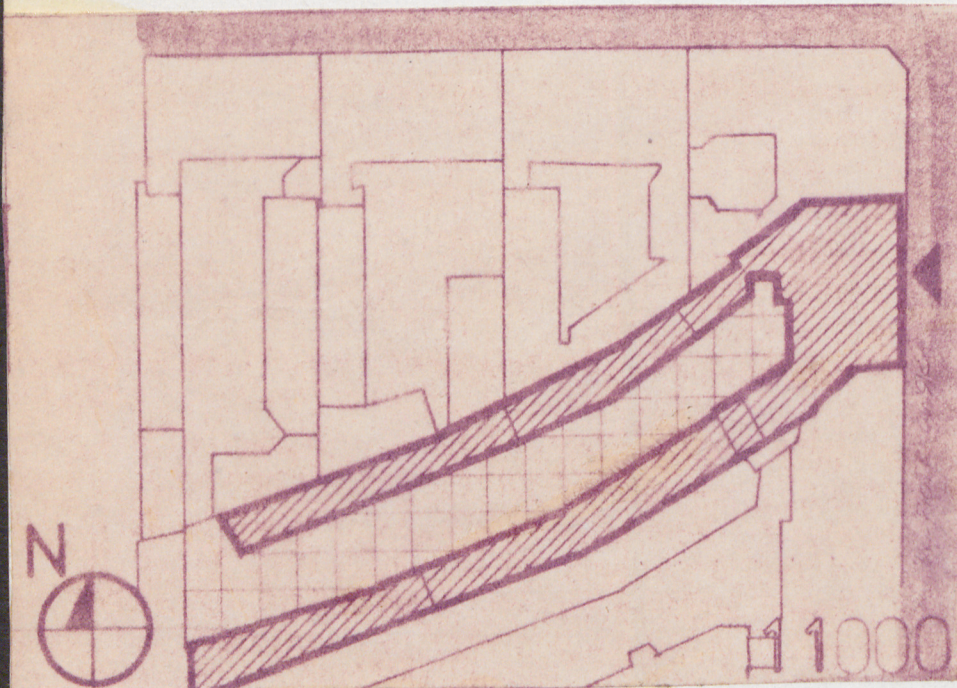
1. Plan sytuacyjny 1:1000

Budynek znajduje się w zachodniej pierzei ulicy Piotrkowskiej, w ścisłej zabudowie miejskiej. Budynek wypełnia całą działkę, tworząc wewnątrz dziedziniec.

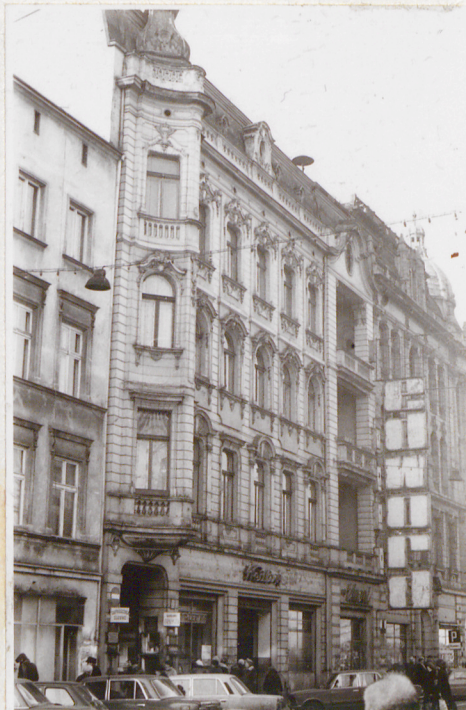
2. Elewacja frontowa

Obiekt na rzucie rombu wypełniający całą parcelę. Budynek frontowy 2 traktowy o traktach podłużnych, oficyny 1-traktowe o traktach poprzecznych. Bryła zwarta 4 kondygnacyjna, pod-piwniczona z poddaszem użytkowym nakryta dachem 2-spadowym o dużym dacie nachylenia połaci. Na elewacji frontowej wykusz biegnący na wysokości 2,3,4 kondygnacji w lewej osi skrajnej. Elewacja wschodnia: 7 osiowa, boniowana, na wszystkich kondygna-cjach, podziały poziome akcentowane przez gzyms kordonowy pomiędzy 1 a 2-gą kondygnacją oraz gzyms wieńczący zakończony ślepą balustradą. Podziały pionowe dzielą elewację na 3 części, środkową 5-osiovą oraz 2 1-osiove skrajne. Lewa część skrajna opracowana w formie wykusza o wykroju trójkątnym biegnącego przez 2,3,4 kondygnację, zakończonego gzymsem nad którym umieszczona jest ślepa balustrada oraz baniasta część dachu połączona z dachem 2-spadowym. Prawą część skrajną elewacji stanowią loggie umieszczone na 2-giej, 3-ciej i 4-tej kondygnacji. Loggie o wykroju kwadratowym, z balustradami z tralkami.

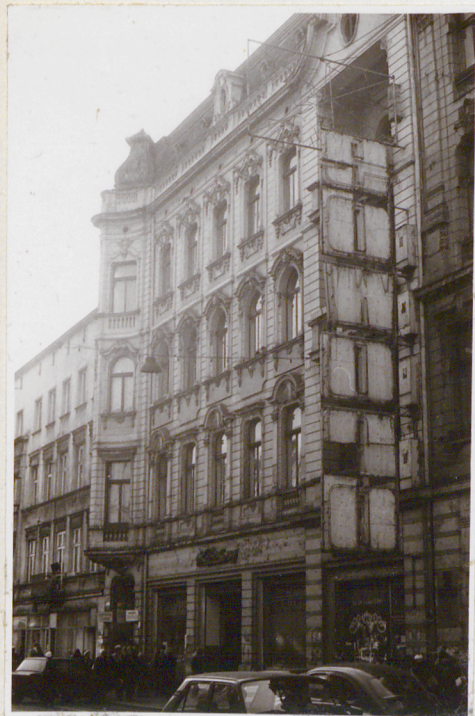
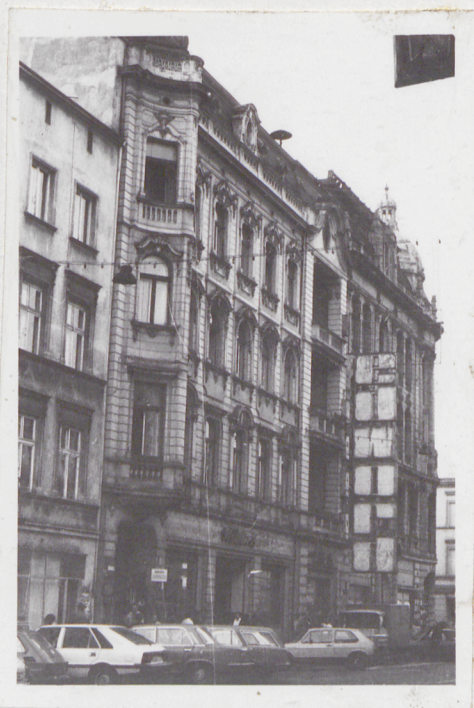
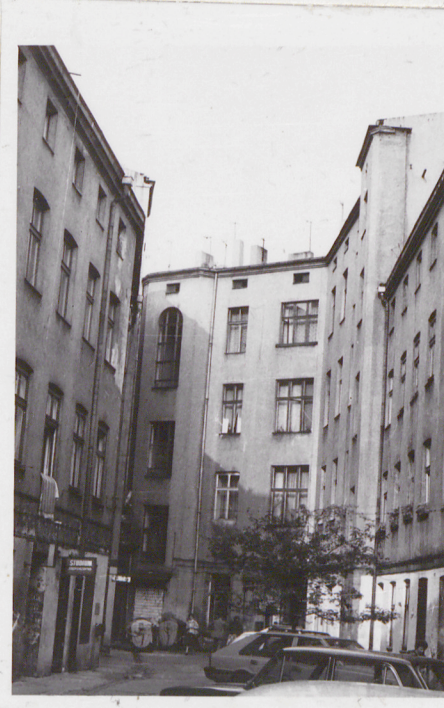
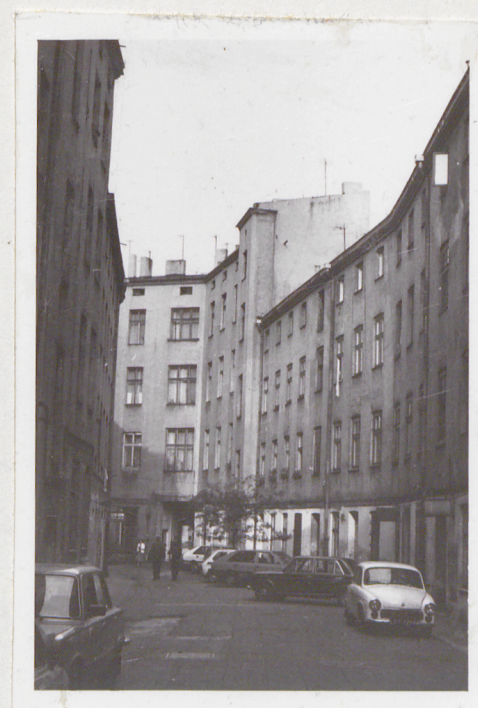
Fotografie 1-5 przedstawiają:
1.2. - Elewację frontową
3.4. - „ „ tylną
5 - informację dotyczącą kamienicy
wg projektu pierwotnego

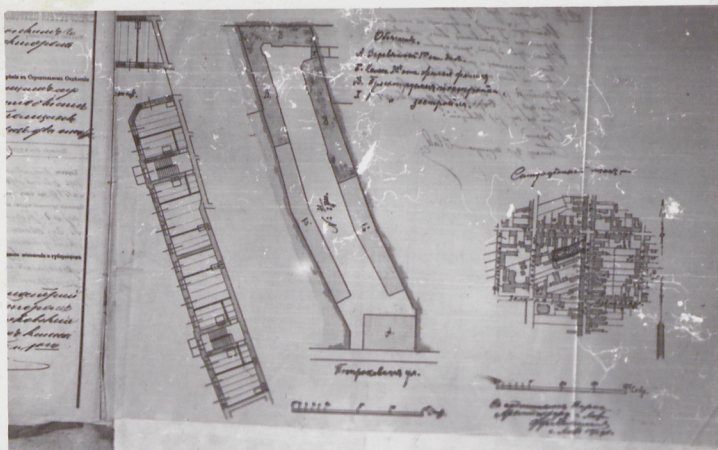
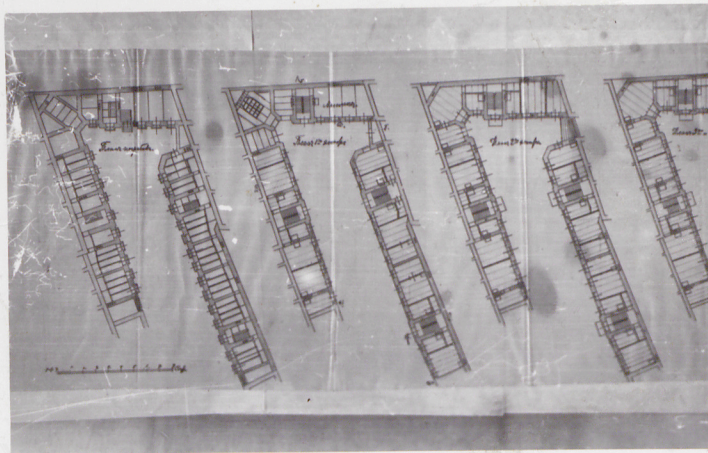
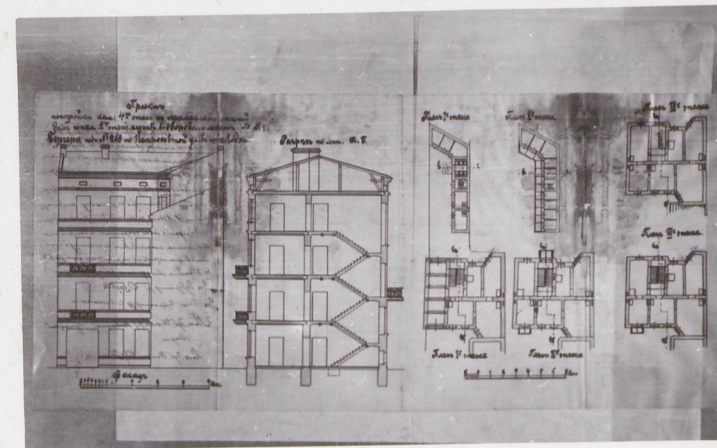
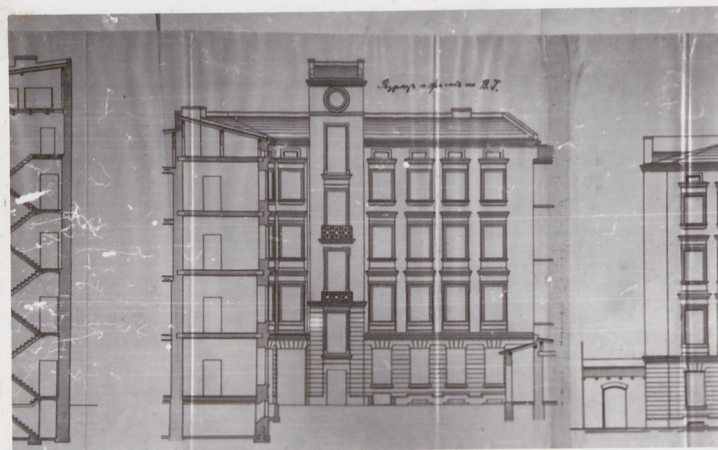
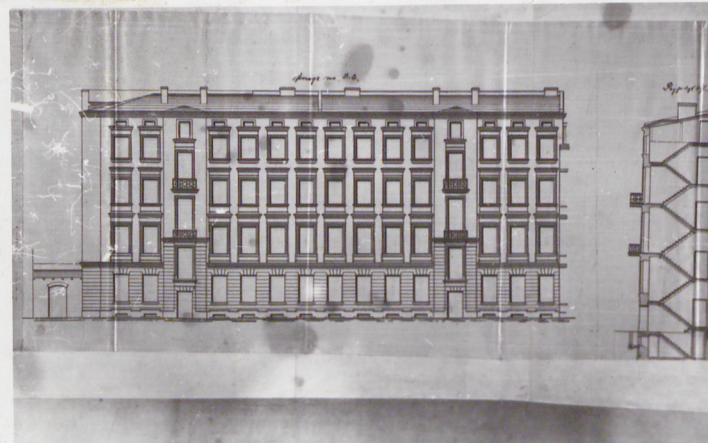
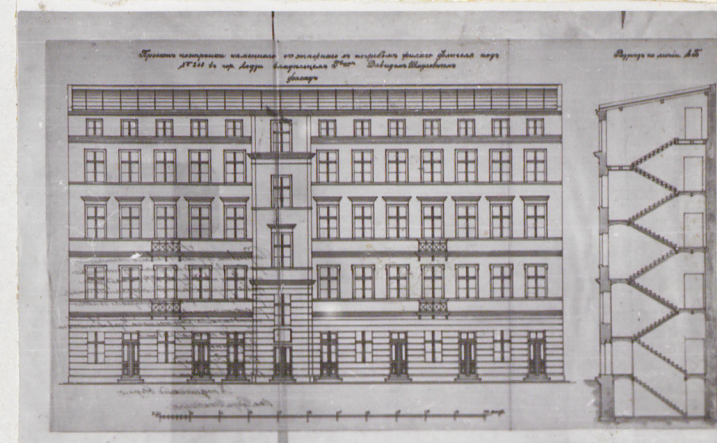
Fotografie 1-6 na podstawie projektu pierwotnego kamienicy przedstawiają:

1. Pierwotne usytuowanie działki i rozmieszczenie obiektów Wzór ODZ 1978 r.
- 2.3. Rzut poziomy poszczególnych ~~okaz~~ kondygnacji
- 4.5.6. - Elewacje boczne wraz z przekrojami
