KAMIENICA CZYNSZOWA

1875r.

ŁÓDŹ

ul. Piotrkowska 39

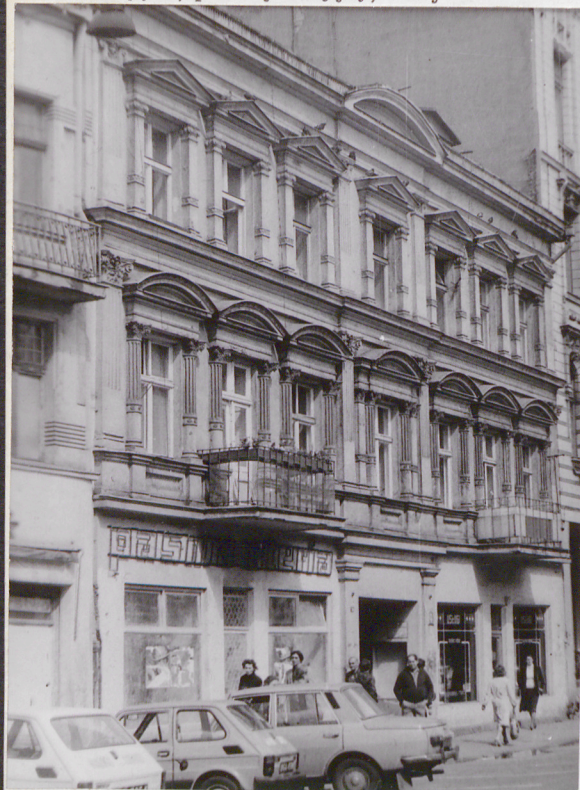
Elewacja frontowa siedmioosiowa, oś główna podkreślona ryzalitem. Ściany opracowane gładko. Na parterze brama przelotowa w osi środkowej, z obu jej stron współczesne witryny sklepowe. Poszczególne kondygnacje rozdziela belkowanie; naroża ścian i ryzalitów podkreśla ją pilastry o stylizowanych głowicach kanelurowane w górnej części. Otwory okienne I-go piętra flankowane półkolumnami o stylizowanych głowicach kompozytowych i trzonach żłobkowanych w górnej części. Otwór okienny w osi środkowej flankują para półkolumn i para pilastrów. Półkolumny podtrzymują belkowanie z naczółkiem o formie odcinka łuku. W II-ej i VI-ej osi balkony z metalowymi balustradami.
