KAMIENICA CZYNSZOWA

ŁÓDŹ

11. Zdjęcia, plan sytuacyjny, rzuty

4. Adres ul. Piotrkowska 43

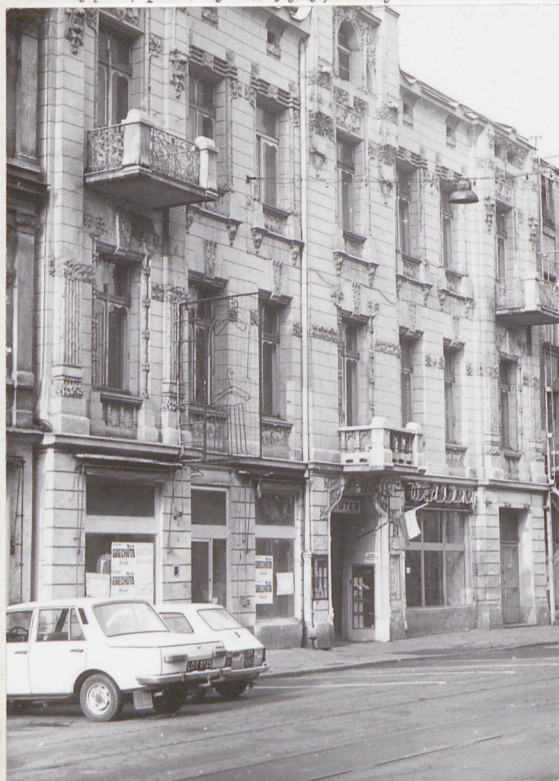
Fasada siedmioosiowa. Osie skrajne i oś środkowa nieznacznie ryzalitowane. Parter boniowany bonią pasową i oddzielony gzymsem kordonowym od boniowanych bonią kostkową następnych kondygnacji. Ryzalitty na wysokości pięter i poddasza opięte boniowanymi lizennami zdobionymi motywami drzew, lwich głów i ornamentem zwijanym. W parterze brama flankowana rzeźbioną dekoracją roślinną w formie drzew oraz szerokie okna wystawowe. Okna pięter prostokątne z płycinami podokiennymi zdobionymi rzeźbioną wicią roślinną. Klucze okien I-go piętra zdobione analogicznie. Okna ryzalitów I-go piętra oraz okna II-go piętra zdobione po bokach dekoracją rzeźbiarską w formie drzew na impostach.
