KAMIENICA CZYNSZOWA

ul. Piotrkowska 44

Wkładka do karty ewidencyjnej architektury i budownictwa.

Obiekt: Kamienica czynszowa ul. Piotrkowska 44

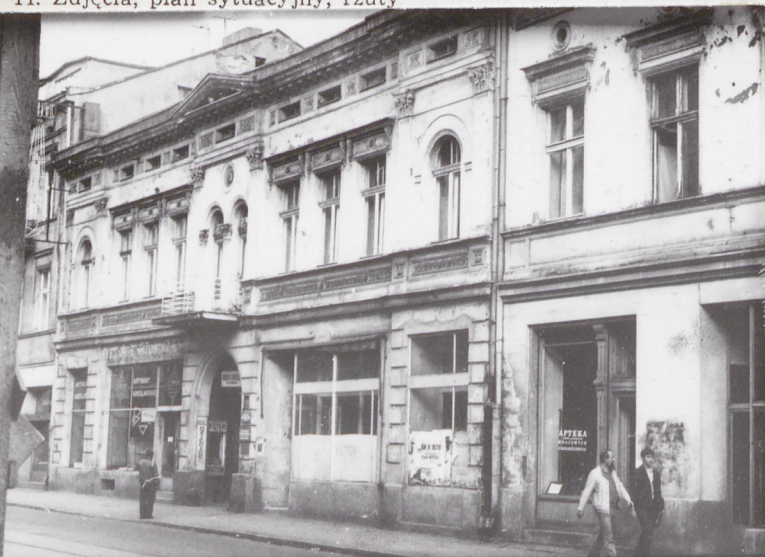
11. Zdjęcia, plan sytuacyjny, rzuty

Fasada dziewięćosiowa. Osie skrajne i oś środkowa nieznacznie ryzalitowane. Parter zdobiony bonią pasową jest oddzielony gzymsem kordonowym od piętra. Budynek zwieńczony pełnym belkowaniem. Wszystkie okna zamknięte płasko. Brama wejściowa oraz bliźniacze otwory prowadzące na balkon i otwory ryzalitów bocznych zamknięte łukami półkolistymi. Oś środkowa podkreślona trójkątnym frontonem. W elewacji od strony podwórza wszystkie otwory okienne zamknięte płasko.
