HOTEL "VICTORIA"

ul. Piotrkowska 67  
działka nr 86/1

1. Miejscowość Łódź	2. Obiekt (nazwa jak w karcie) Kamienica /d.hotel "Victoria"/ ul.Piotrkowska 67	3. Zawartość wkładki (nazwa obiektu lub materiału uzupełniającego) str.A:dalszy ciąg opisu;zdj.2-3-fragmenty parteru elewacji frontowej, str.B:zdj.4-5-fragmenty elewacji frontowej,rzut parteru
------------------------	--	---

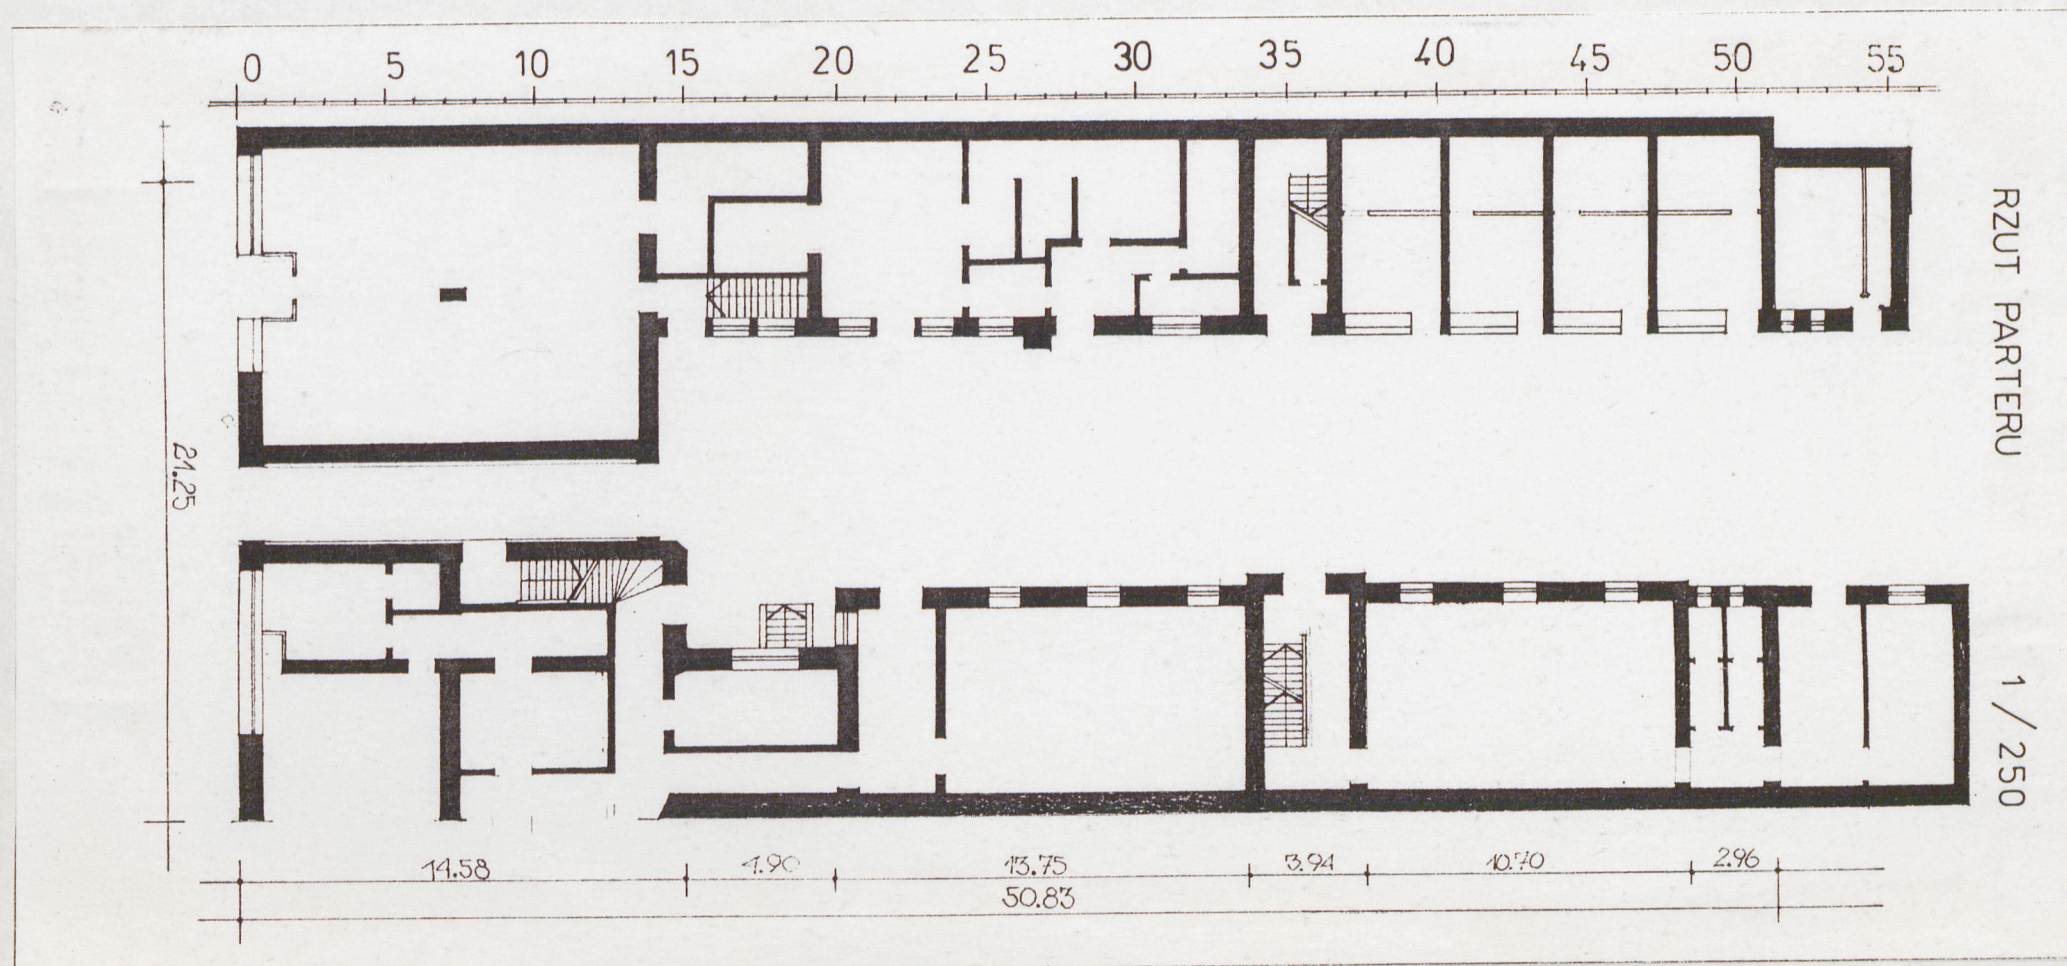
Rzut Budynek frontowy założony na rzucie prostokąta, dwu- i półtraktowy; oficyny jednotraktowe. W parterze na osi frontu przelotowa brama z wejściem w prawo na klatkę schodową. Wnętrza sklepowe parteru w cz. frontowej i w oficynie południowej przekształcone. Na piętrze oś komunikacyjną tworzy korytarz biegnący środkiem budynku frontowego i wzdłuż tylnych ścian oficyn. Pom. biurowe o szer. 1-, 2- i 3 osi okiennych. Na poz. 2p w budynku frontowym troje drzwi z klatki schodowej: środkowe do pom. biurowych dostępnych z korytarza wewn. prawe do mieszkania, lewe nieużytkowane/za nimi sanitariaty biur/.

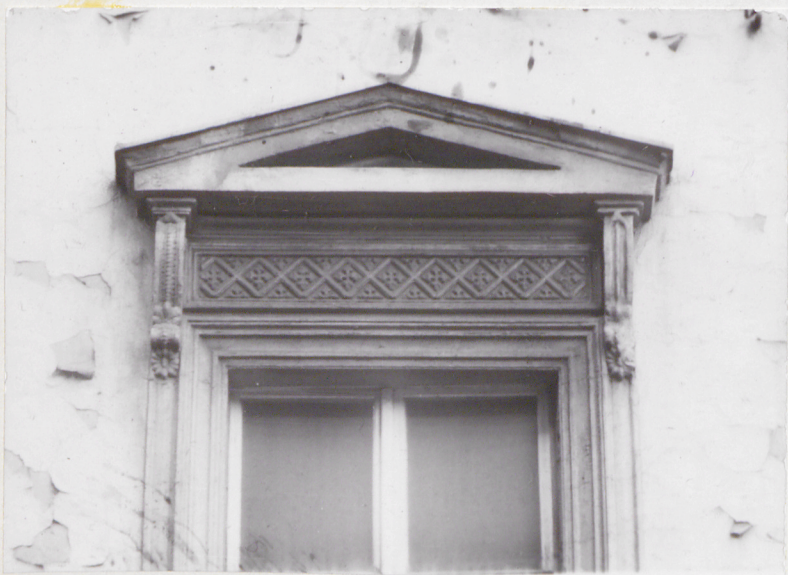
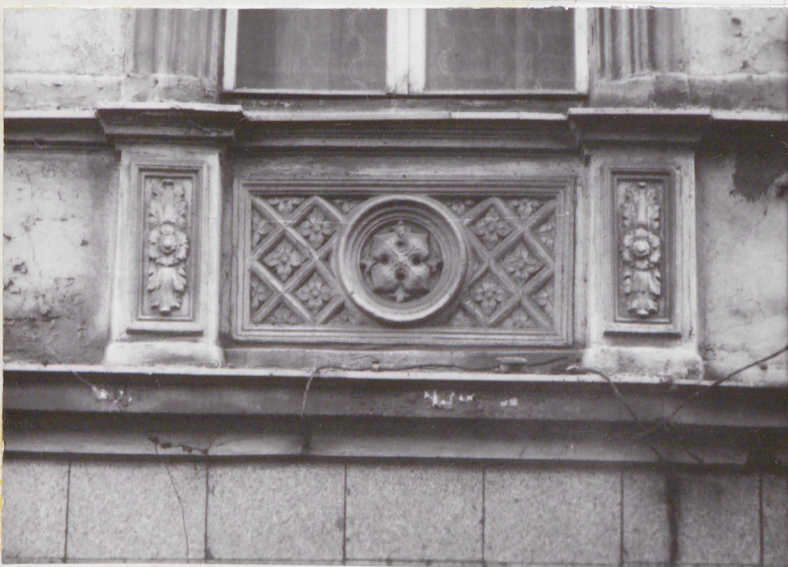
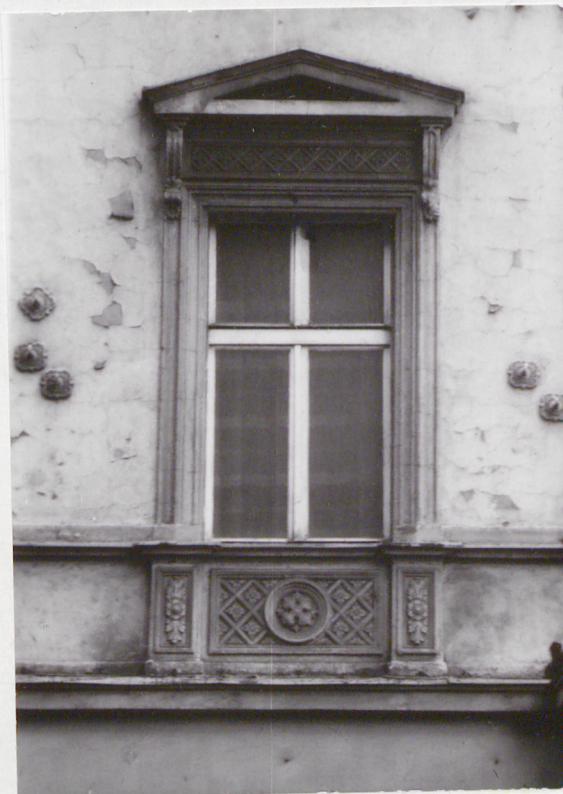
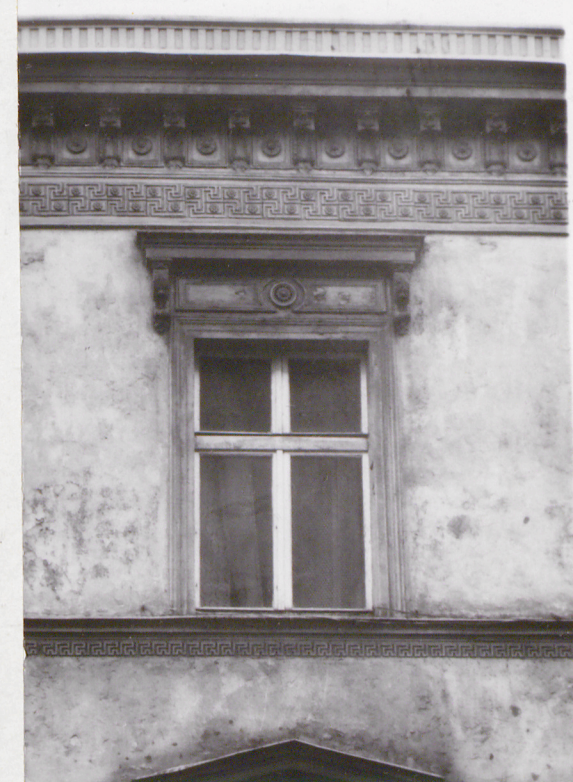
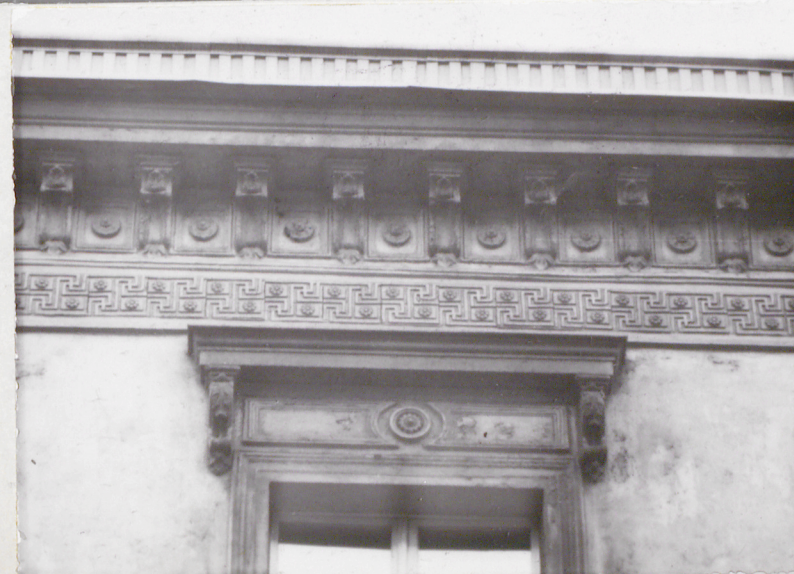
Elewacje Elewacja frontowa od strony wschodniej. Ściana w poziomie parteru pokryta polerowanymi płytami kamiennymi, wyżej tynkowana. Parter trójosiowy; prostokątna brama między dwoma szerokimi również prostokątnymi witrynami okiennymi/współczesnymi/. Między parterem i 1p profilowany gzyms międzykondygnacyjny. W poz 1p siedem prostokątnych otworów okiennych rozmieszczonych rytmicznie, stojących na wspólnym gzymsie parapetowym. Wokół otworów profilowane opaski flankowane parami wąskich pilasterków o płycinowo wyciętych trzonach. Opaski i pilastry oparte na cokołach stojących na gzymsie międzykondygnacyjnym. Pilastry zwieńczone wolutowymi wspornikami. Ich fronty zdobi ornament cekinowy. Na wspornikach trójkątne naczółki, poniżej których nadproża okienne z płaskorzeźbioną dekoracją pasową. Na cokołach płaskorzeźbiony ornament roślinny w profilowanym obramieniu. W każdej z płycin podokiennych tondo z czwórliściem umieszczone wśród dekoracji z ustawionych rombów kwadratów. Te ostatnie wypełnione pojedynczymi kwiatami. Parapety okienne 2p oparte na wspólnym gzymsie podkreślonym z dołu pasem meandra. Otwory okienne 2p prostokątne w profilowanych opaskach. Nad nimi naczółki w formie gzymsu odcinkowego, podparte wąskimi wolutowymi wspornikami. W nadprożach okiennych prostokątne płyciny przerwane pośrodku rozetkami. Elewację wieńczy szeroki pas belkowania. Dołem ornament z motywem meandra, w którym rozmieszczone rozetki. Wyżej konsolki podtrzymujące silnie wysunięty gzyms. Pomiedzy konsolami kwadratowe płyciny z rozetkami.

1. Miejscowość Łódź	2. Obiekt (nazwa, jak w karcie) kamienica /d.hotel "Victoria"/ ul.Piotrkowska 67	3. Zawartość wkładki (nazwa obiektu lub materiału uzupełniającego) str.A:zdj.6-10-detale zdobnicze otworów okiennych i belkowania, str.B:zdj.11-fragment elewacji frontowej,rzut 1-ego piętra
------------------------	---	---

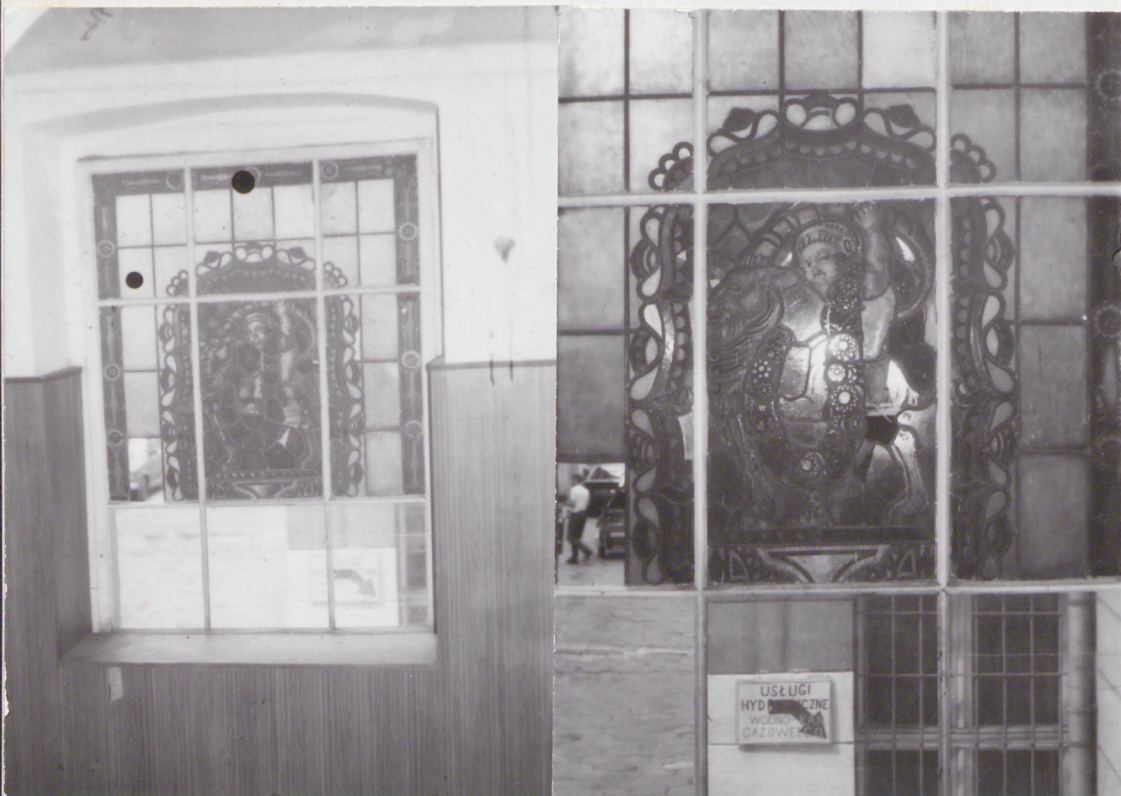
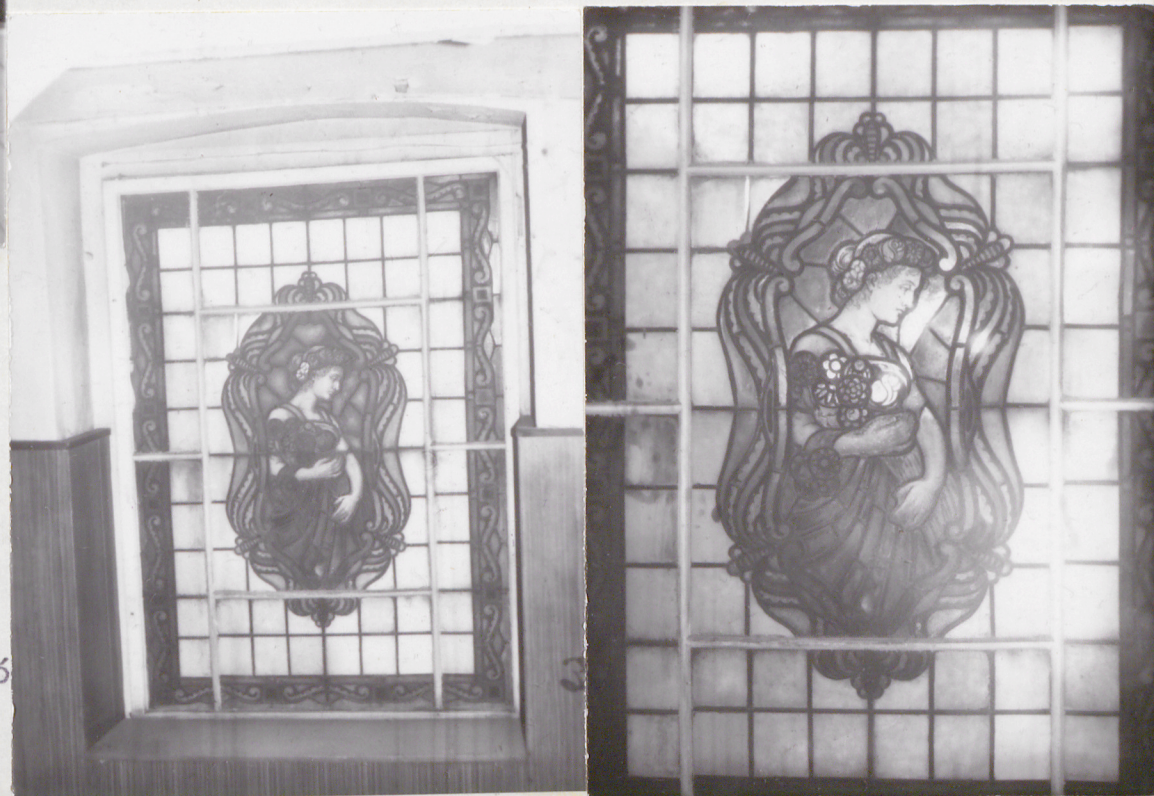
Na klatce schodowej budynku frontowego zachowane w oknach dwa witraże.

1. Miejscowość Łódź	2. Obiekt (nazwa jak w karcie) Kamienica /d.hotel "Victoria"/ ul.Piotrkowska 67	3. Zawartość wkładki (nazwa obiektu lub materiału uzupełniającego) str.A:zdj.12-15-witraże na klatce schodowej str.B:rwut 2-ego piętra
------------------------	--	--
