BUDYNEK MIESZKALNY

Łódź

11 Zdjęcia rzut, przekrój, sytuacja, orientacja

ul. Częstochowska 8

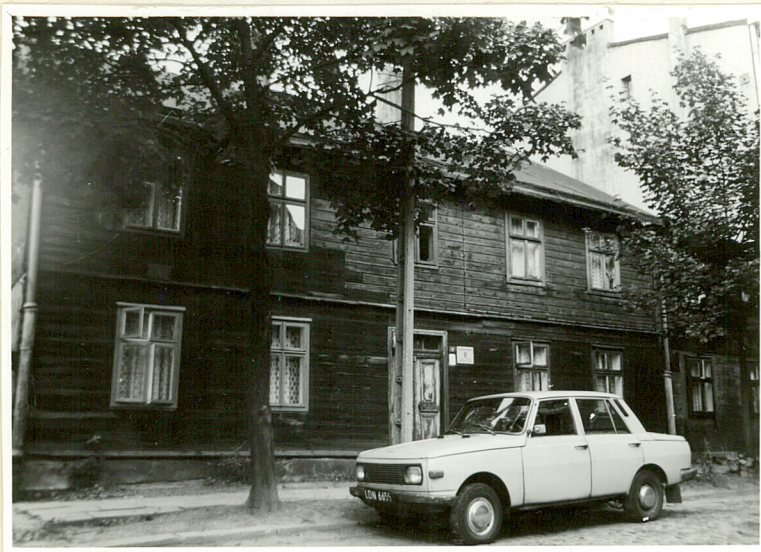
Budynek mieszkalny, 2-kondygnacyjny z mieszkalną dobudówką przy prawej ścianie szczytowej. 2-traktowy z sienią centralnie usytuowaną - na przestrzeń. Dach - 2 spadowy.

Konstrukcja ścian: węglowa, materiał: sosnowe bierwiona, z zew. elew. frontowa szalowana deskami układanymi poziomo na nakładkę, elew. tylna prawie w całości obita papą oprócz małego kawałka na I piętrze, elew. szczytowej, na wys. parteru obite papą - na wys. I piętra szalowane deskami układanymi pionowo na listewkę. Szalunki w ścianach szczytowych i elew. tylnej malowane farbą na kolor jasny orzech. Wewnątrz ściany tynkowane i malowane farbami klejowymi, oprócz ścian w korytarzu poddasza, na strych - ściany szalowane i malowane farbami klejowymi.

Stan techniczny obiektu średni. Elementy konstrukcyjne zużyte, ale obiekt starannie utrzymany, niezbędne naprawy przeprowadzane w terminie.

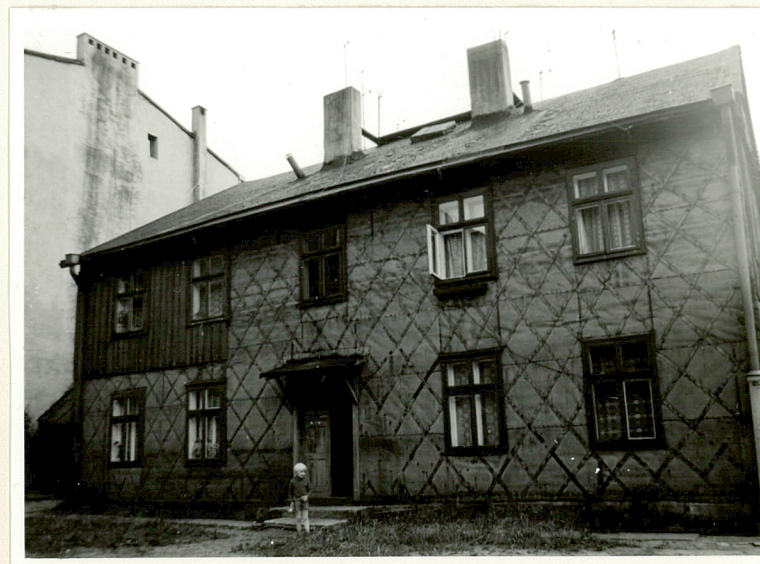
Dachówka: drewniana, mieszkalna, 2-kondygnacyjna, dostawiona do prawej ściany szczytowej / na szer. jednego mieszkania /, drugim swoim szczytem przylega do murowanej kamienicy. Elew. frontowa - mieszk. sumikowo-łątkowa, okna po 2 na parterze i piętrze ujęte w łątki, 4-taflowe o wym. 0,80 x 1,20 - ramy malowane na mahoń, elew. tylna - szalowana, dach - płaski, wejściowe na piętro po schodach zewnętrznych - obudowanych.
