1. Obiekt

BUDYNEK MIESZKALNY

przełom XIX/XX

Łódź, ul. Częstochowska 20

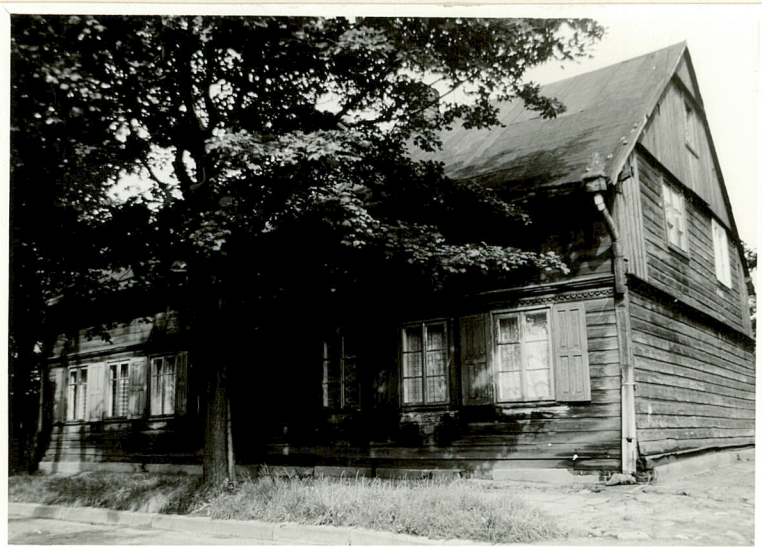
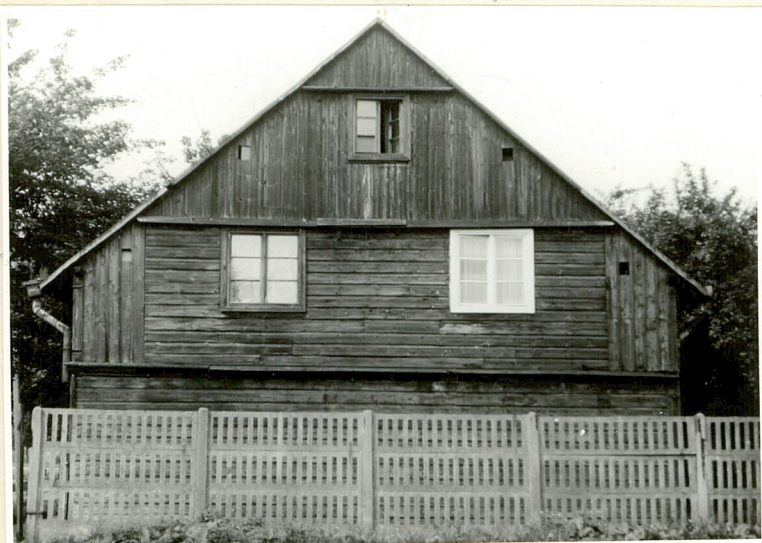
11 Zdjęcia rzut, przekrój, sytuacja, orientacja

Budynek wolnostojący, jednokondygnacyjny z mieszkalnym poddaszem dwutraktowy, dach dwuspadowy.

Sytuacja obiektu: budynek usytuowany jest przy ul. Częstochowskiej 20, frontem do ulicy, elewacją frontową na płd. Z tyłu budynku podwórze ograniczone od zach. i półn. płotem sztachetowym i z prefabrykatów betonowych w zach. części posesji ogród.

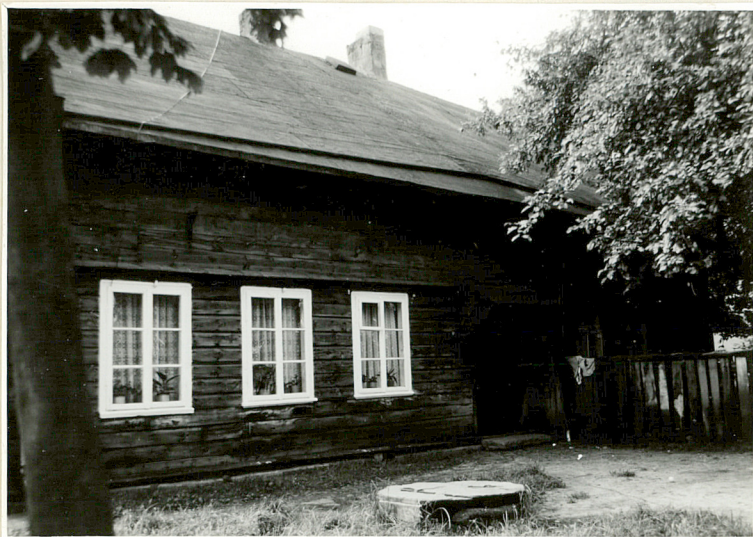
3 zdjęcia, przekrój pionowy, fragm. pl. Łodzi, dok. tekstu

Dach: konstrukcja: krokwiowo - płatwiowa /15 par krokwi/, płatów w pionie w połowie dachu równoległe do płatwi 2 podciągi wsparte na słupach. Wypusty belek stropowych zakryte deskami w formie gzymsu, końce krokwi lekko profilowane. Typ dachu dwuspadowy, pokrycie papa. Obydwa szczyty szalowane pionowo deskami łączonymi na nakładkę, w prawym 1 okno 6-taflowe, dwuskrzydłowe, wym. 0,8 x 1,1 m, z zew. malowane na brązowo, nad oknem daszek okapowy. W obu szczytach ~~makapaz~~ małe przeszklone otwory od komórek. Okap na
