1. Obiekt zabytkowy

DOM MICHAŁA KIPERA
XXXXXXXXXXXXXXXXXXXX - ul. Gdańska 42

Łódź

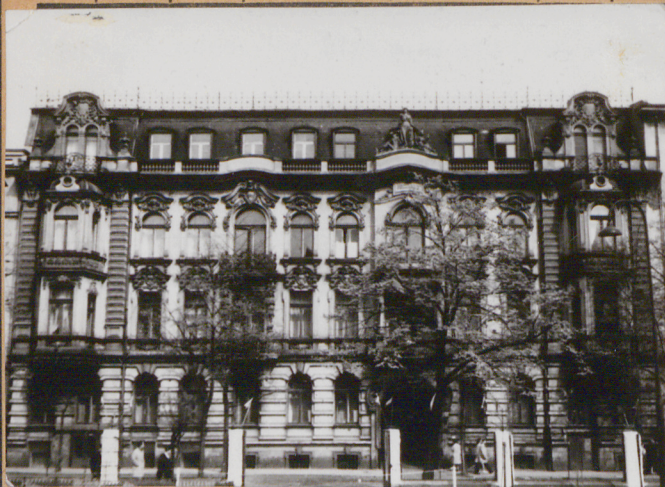
Założony na planie reg.czworoboku.3 trakt.3 kondygn. 10 osiowy, podpiwniczony, dach mansardowy z lukarnami kryty blachą.Kondygn.dolna boniowana,okna zamknięte półkoliście.Brama wjazdowa umieszczona asymetrycznie w stosunku do osi głównej.Kondygn.druga:okna zamkn.prosto zwieńczone barokowymi obdasznikami.Kondygn.trzecia:okna zamknięte półkoliście,zwieńczone podobnie jak w drugiej.Szczyt domu obiega balustrada tralkowa przerwana na osi bramy alegoryczną rzeźbą 3 fig.Od drugiej kondygn.w obu skrzydłach budynku wykusze obramowane pilastrami,zakończone na wysokości dachu szczytami barokizującymi.Nad bramą balkon.
