KARTA EWIDENCYJNA ZABYTKÓW
ARCHITEKTURY I BUDOWNICTWA

272/23
APRETURA W ZESPOLE WYKOŃCZALNI
W. K. SCHEIBLERA

ok. 1897 r.

ŁÓDŹ

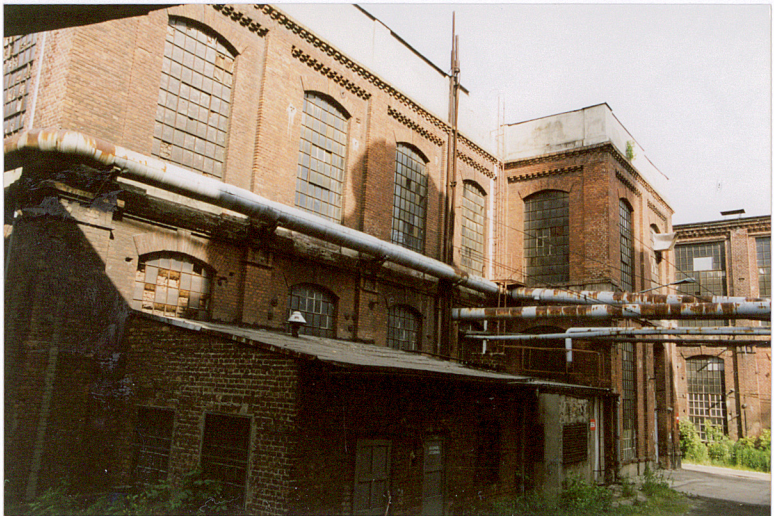
1. Elewacja wschodnia, widok osi północnych,
2. Elewacja wschodnia, widok w kierunku północnym,
3. Elewacja południowa, widok w kierunku zachodnim,
4. Elewacja południowa, osie centralne,

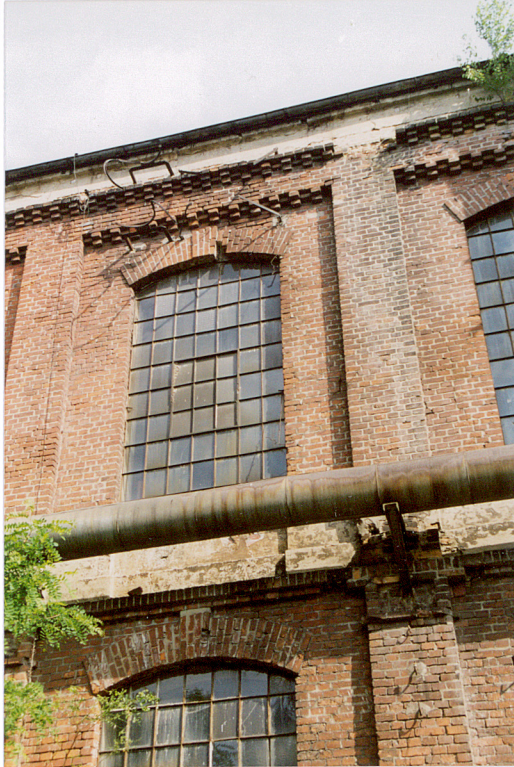
5. Elewacja południowa, okno II kondygnacji,
6. Elewacja wschodnia budynku mieszczącego opalarki,
7. Elewacja zachodnia budynku mieszczącego opalarki,
8. Elewacja północna, widok w kierunku wschodnim,

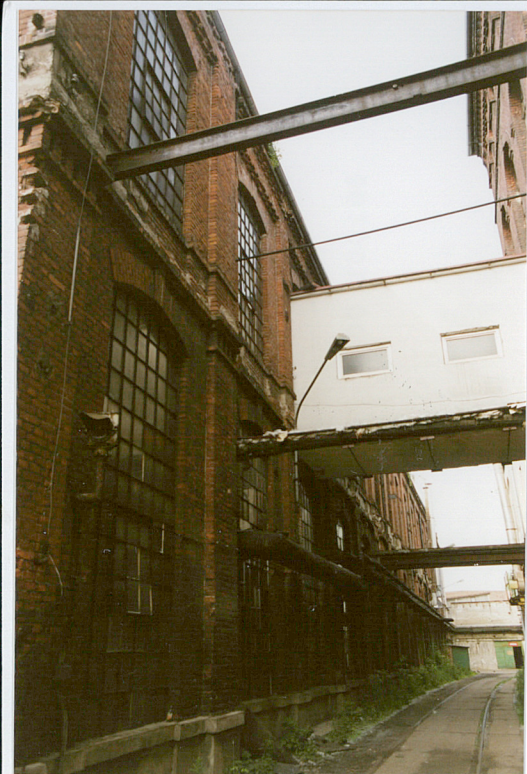
9. Elewacja północna, widok w kierunku zachodnim,
10. Elewacja północna, widok w kierunku zachodnim,
11. Elewacja północna, skrajne osie od zachodu,
12. Elewacja północna, drzwi w drugiej osi od zachodu,

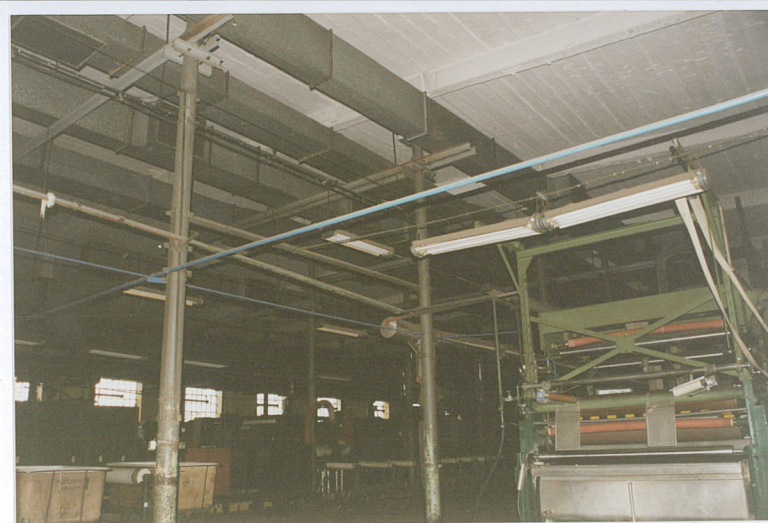
14. Wnętrze II kondygnacji, widok w kierunku południowo - zachodnim,
15. Wnętrze II kondygnacji, widok w kierunku północno - zachodnim,
16. Wnętrze II kondygnacji, widok w kierunku południowo- wschodnim,

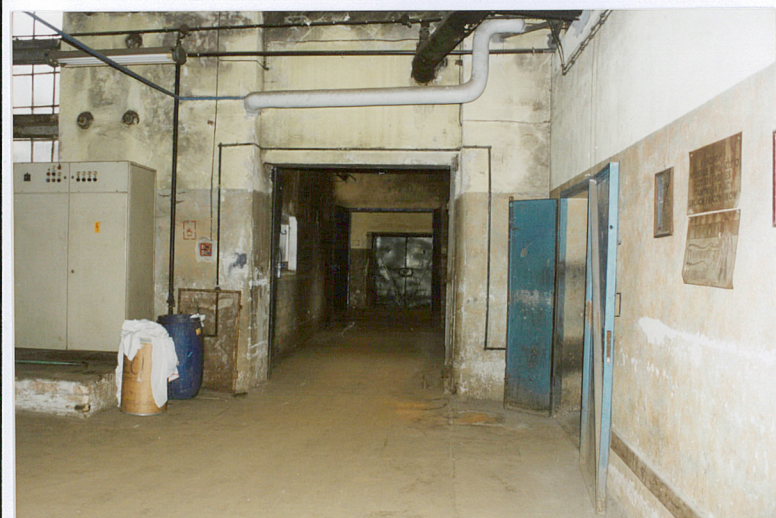
17. Wnętrze II kondygnacji, widok w kierunku północnym, wnętrze łącznika,
18. Wnętrze klatki schodowej znajdującej się przy elewacji wschodniej,
19. Schody klatki schodowej znajdującej się przy elewacji wschodniej,

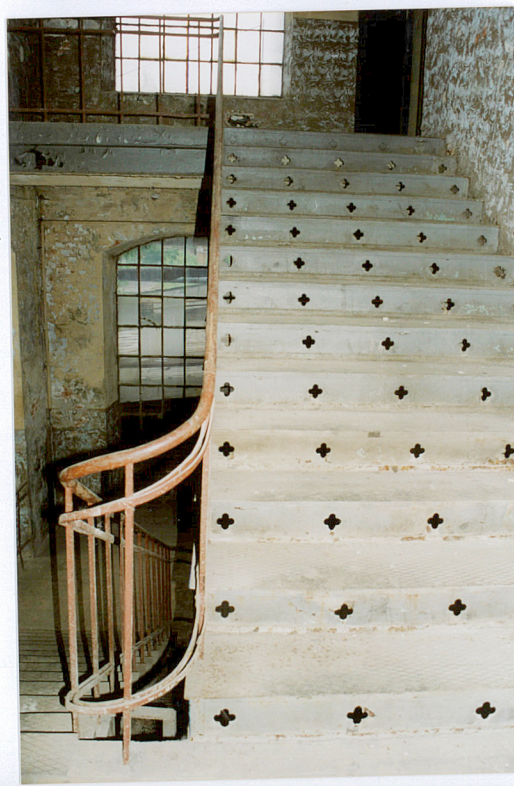
20. Klatka schodowa znajdująca się przy elewacji wschodniej,
21. Stalowe drzwi dwuskrzydłowe prowadzące do klatki schodowej znajdującej się przy elewacji wschodniej,
