BUDYNEK MIESZKALNY W ZESPOLE
WYKOŃCZALNI K. W. SCHEIBLERA

1887 r.

ŁÓDŹ

ul. Tymienieckiego 3-7
Łódź

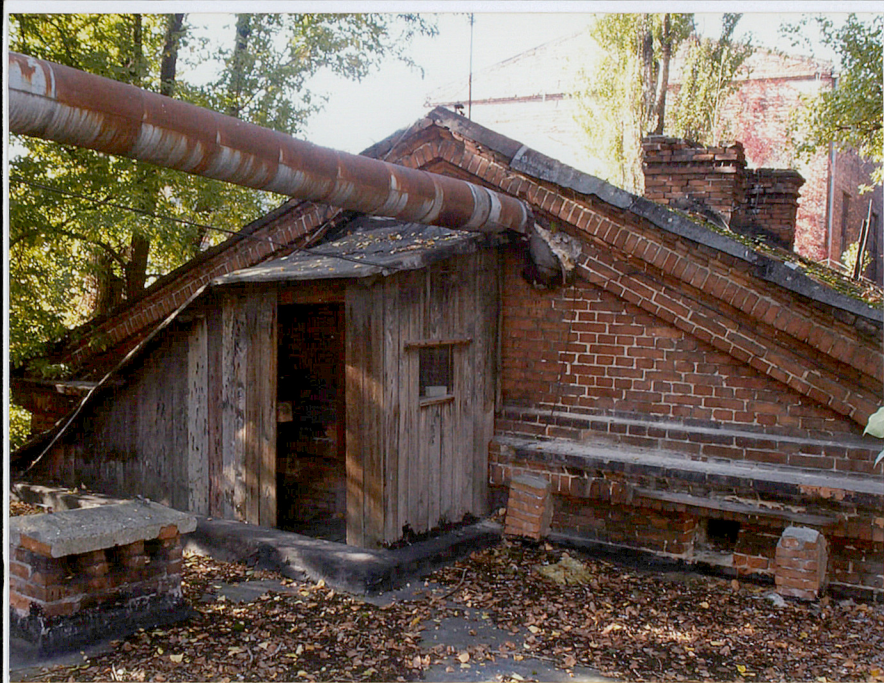
E l e w a c j a w s c h o d n i a: Parter niewidoczny - zasłonięty przybudówką. Sponad niego widoczny jedynie fronton z centralnie umieszczoną osią wyznaczoną przez drzwi - wejście na poddasze. Osłonięta elewacja w części południowej widoczna poprzez drabiniaste schody, w części północnej jest to sciana wspólna z parterową przybudówką. Daje się wyraźnie rozpoznać ramowy podział elewacji. W płycinach dwie osie wyznaczają blendy w formie otworów okiennych zwieńczonych łukiem odcinkowym.

1. Elewacja wschodnia,
2. Tympanon elewacji wschodniej
3. Gzyms okalający tympanon elewacji wschodniej
4. Elewacja zachodnia,
5. Elewacja południowa, widok w kierunku wschodnim,
6. Elewacja południowa, drzwi na schody prowadzące na poddasze budynku,
7. Elewacja północna, widok w kierunku wschodnim,
8. Elewacja północna, widok w kierunku zachodnim,
9. Konstrukcja dachu, krokwie wsparte na ścianie kolankowej,
10. Konstrukcja dachu, *stłup z mieczami*, *zaława*,
11. Wewnętrzne drzwi ramowo - płycinowe,
12. Zawias wewnętrznych drzwi.

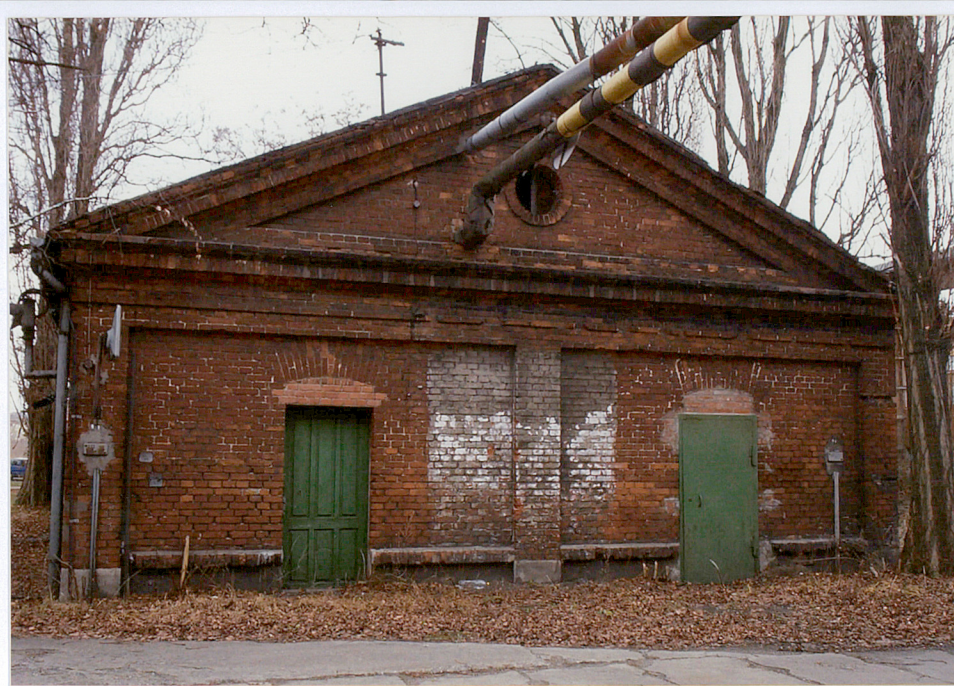
4.

E l e w a c j a z a c h o d n i a: Parterowa, umieszczona na niewysokim, tynkowanym cokole, dwuosiowa, zwieńczona trójkątnym naczółkiem z centralnie umieszczonym okrągłym otworem okiennym poddasza. W parterze elewacja podzielona lizenami na dwie płyciny, w każdej z nich centralnie umieszczona oś wyznaczona przez jednoskrzydłowe drzwi. Tympanon ujęty wydatnym gzymsem

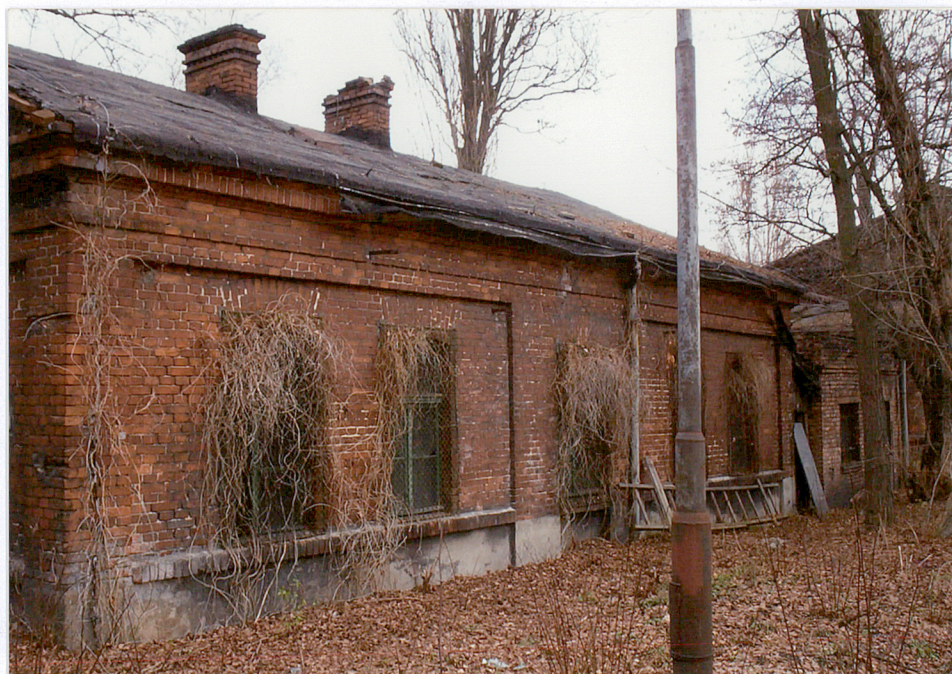
5.

E l e w a c j a p o ł u d n i o w a: parterowa, umieszczona na niewysokim, tynkowanym cokole. Pięcioosiowa. Symetryczna. Osie wyznaczają otwory okienne zwieńczone łukiem odcinkowym. Po dwie osie skrajne oraz pojedyncza - centralna umieszczone na tle płycin utworzonych przez lizeny. Pod oknami parapet ceglany. Elewację wieńczy szeroki pas gładkiego fryzu powyżej którego, pod okapem biegnie gierowany gzyms.

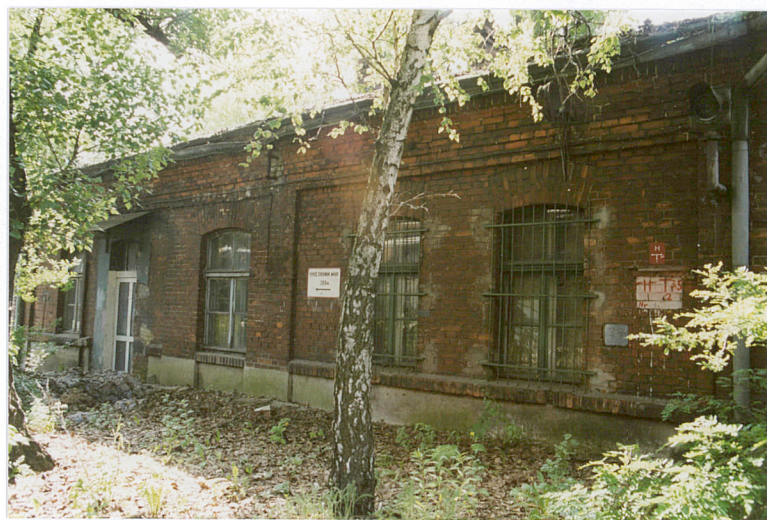
7

E l e w a c j a p ó ł n o c n a: Analogicznie do południowej - parterowa, umieszczona na niewysokim, tynkowanym cokole. Pięcioosiowa. Osie wyznaczają otwory okienne oraz drzwi umieszczone w drugiej osi od wschodu. Otwory zwieńczone łukiem odcinkowym. Po dwie osie skrajne oraz pojedynczo - centralna, umieszczone na tle płycin utworzonych przez lizeny. Pod oknami parapet ceglany. Elewację wieńczy szeroki pas gładkiego fryzu powyżej którego, pod okapem biegnie gierowany gzyms.

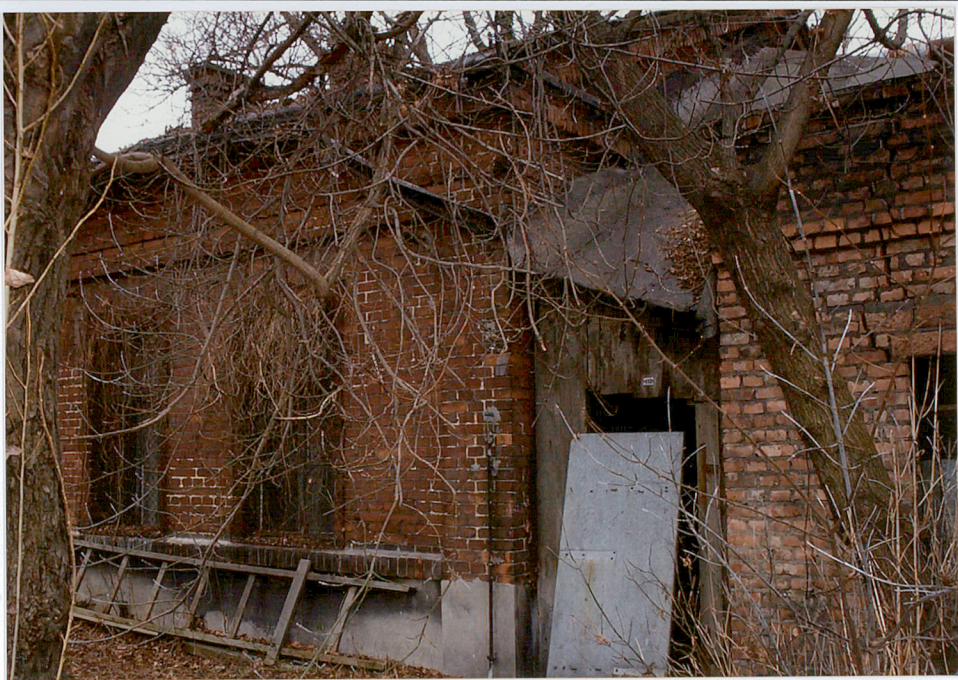
6.

W latach. 60. XX w. do elewacji wschodniej dobudowano parterową przybudówkę. Pod jej dachem znalazły się drewniane schody prowadzące na poddasze budynku mieszkalnego.

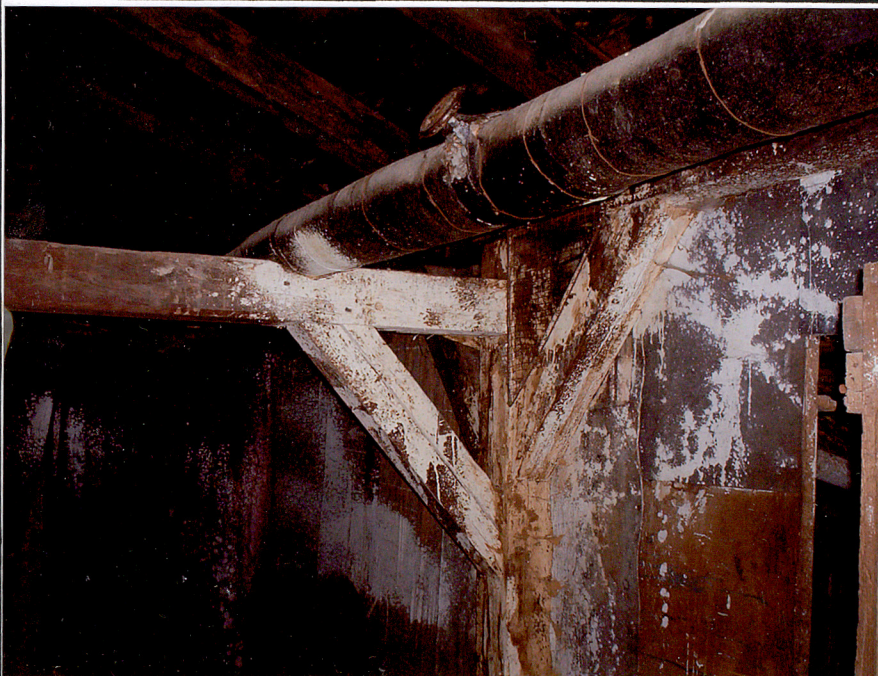
10.

M a t e r i a ł i k o n s t r u k c j a: Budynek wzniesiony z cegły ceramicznej, pełnej na zaprawie wapiennej. Od wnętrza tynkowny. Wewnętrzne ściany murowane z cegły pełnej, na zaprawie wapiennej, tynkowane. Strop drewniany. Dach drewniany, dwuspadowy, konstrukcji krokwiowo - płatwiowej o dwóch stolcach, z niewysoką ścianką kolankową, kryty papą na deskowaniu. Na poddasze prowadzą drabiniaste schody drewniane umieszczone w niewielkim budynku dobudowanym do wschodniej elewacji obiektu. Drzwi drewniane, ramowo - płycinowe, jednoskrzydłowe oraz jednoskrzydłowe, stalowe. Okna drewniane, skrzynkowe, podwójne z nadświetlami. Posadzka ceramiczna - terrakota w kostkę.
