Nr **PAŃSTWOWA SŁUŻBA**
OCHRONY ZABYTKÓW
Oddział Wojewódzki w Łodzi

BUDYNEK PRZEDZALNI I TKALNI

/w zespole Fabryki Towarzystwa Akcyjnego Zakładów Bawełnianych
Ludwika Geyera, ob. Centralne Muzeum Włókiennictwa/

ŁÓDŹ

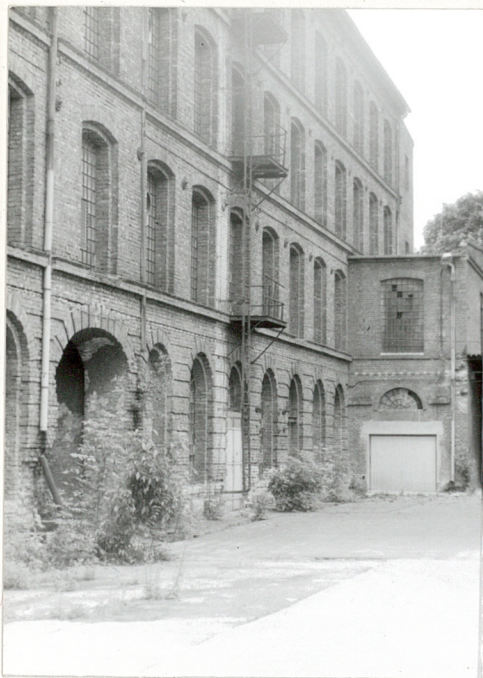
1

Elewacje Elewacja wschodnia. Licowana cegłą. Dzielona horyzontalnie gzymsami w poz. parapetów okiennych poszcz. kondygnacji. Dwudziestodwuosiowa /korpus główny tworzy 21 osi, skrajną oś od prawej strony stanowi przybudówka z sanitariatami/. Trzy pierwsze osie korpusu licząc od prawej poprzedza dwukondygnacyjowa przybudówka. W poz. parteru ceglane boniowanie pasowe rozchodzące się półkoliście w archiwoltach otworów. Wszystkie otwory we wnękach, prostokątne zamknięte półkoliście, tylko przelotowa brama na osi głównej zamknięta łukiem kołowym. W 4-ej, 6-ej, 8-ej i 13-ej osi od lewej drzwi, w 12-ej blenda okienna, w pozostałych okna. Na wyższych kond. otwory okienne prostokątne zamknięte łukami odcinkowymi. Całość wieńczy silnie wysunięty gzyms. W 14-ej osi od lewej zewnętrzne schody pożarowe.

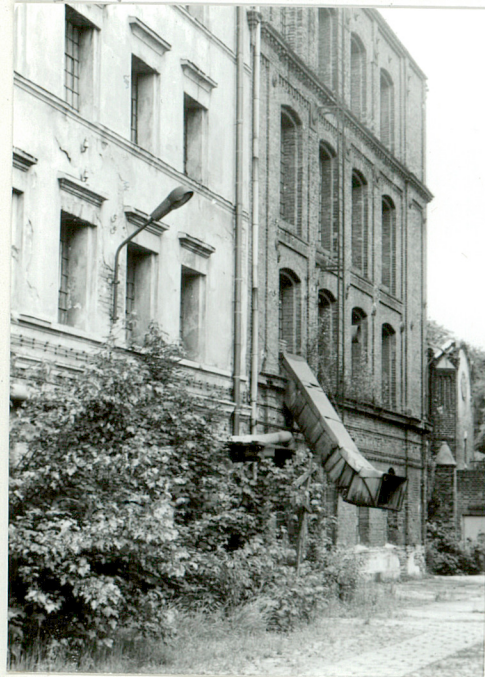
2

Elewacja południowa. Czteroosiowa. Artykułowana płaskimi lizenami. Dzielona horyzontalnie gzymsami w poz.parapetów okiennych 1p i 3p.

- 2-elewacja południowa
- 3-wieża kurzowa
- 4-przybudówka wschodnia

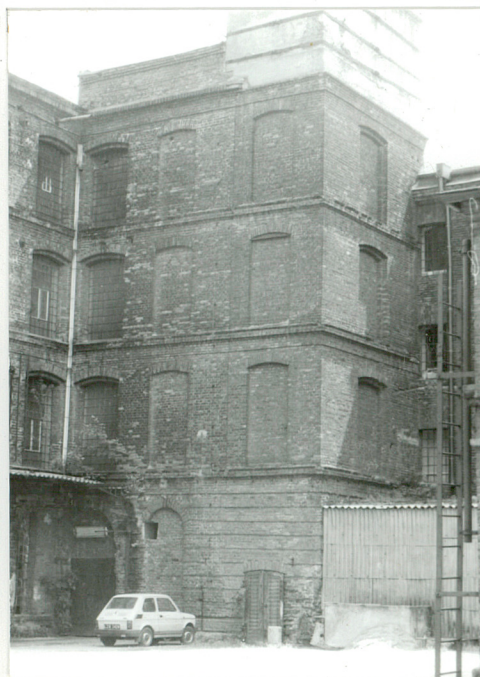
3

Elewacja zachodnia. Zamknięta ścianami pawilonów północnego i południowego czworoboku zabudowań fabrycznych. Dwunastoosiowa. Artykułowana w sposób identyczny jak el.wsch. W 7-ej osi od lewej brama przelotowa. Na połd.skraju elewacji wysunięty blok klatki schodowej i "wieży kurzowej". Jednoosiowy, pięciokondygnacyjny. Na poz.poszcz.pięter duże blendy okienne. Najwyższa kond.wieży tynkowana, opasana trzema pętlami stalowych ściągow, przykryta jednospadowym daszkiem opadającym w stronę północną.

| | | <p>20. Najpilniejsze postulaty konserwatorskie</p> <p>-odtworzenie dachu "wieży kurzowej",wzmocnienie jej konstrukcji</p> <p>-oszklenie okien</p> | |

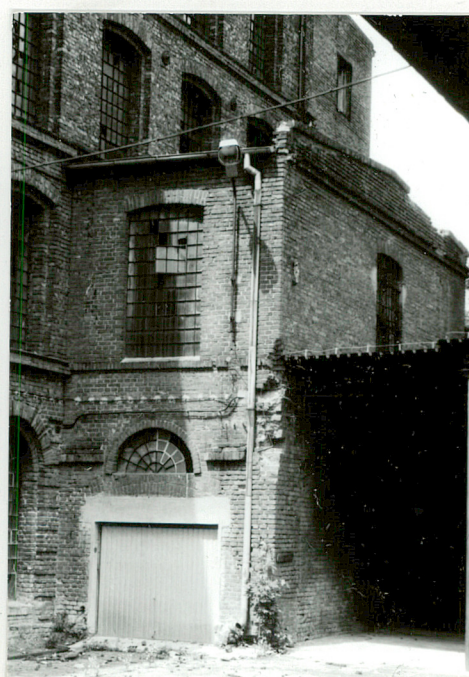
4

Bryła Budynek czterokondygnacyjny, niepodpiwniczony/pod posadzką parteru kanały kurzowe/, z nieużytkowym poddaszem, przykryty dwuspadowym dachem o niewielkich kątach nachylenia połaci. Blok klatki schodowej nieco wyższy od bud. fabrycznego, "wieża kurzowa" pięciokondygnacyjowa. Przybudówka północna czterokondygnacyjowa, wschodnia dwukondygnacyjowa przykryta dachem pulpitowym.

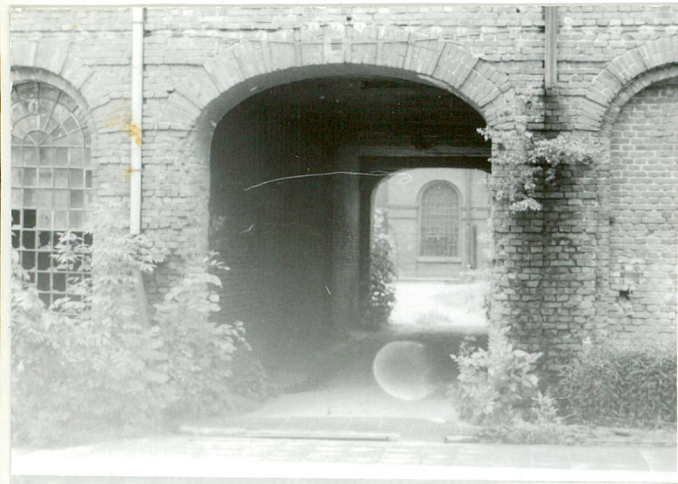
5-brama przejazdowa

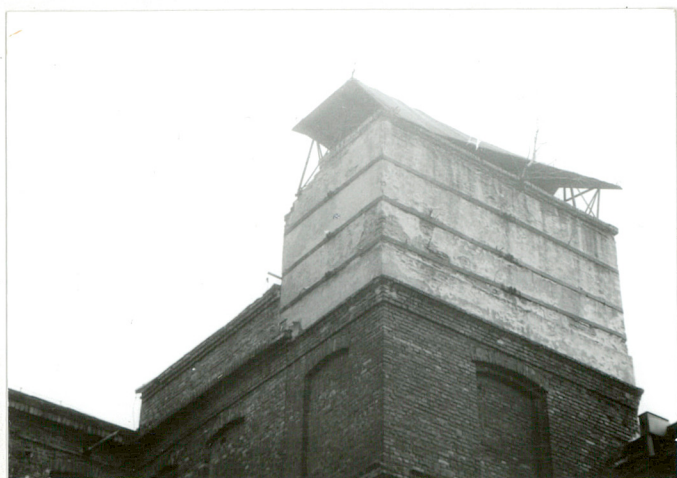
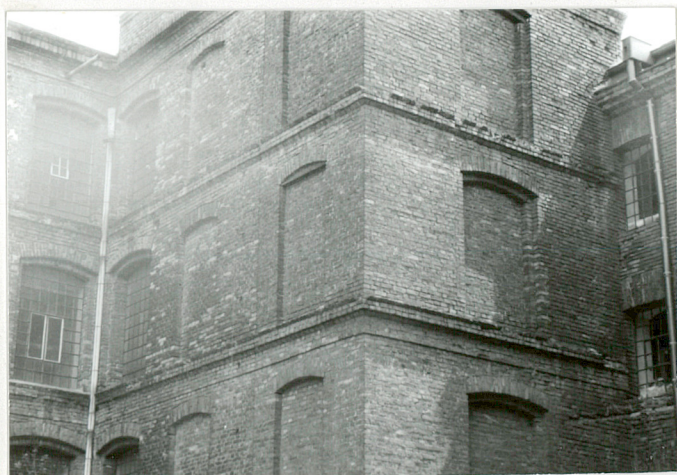
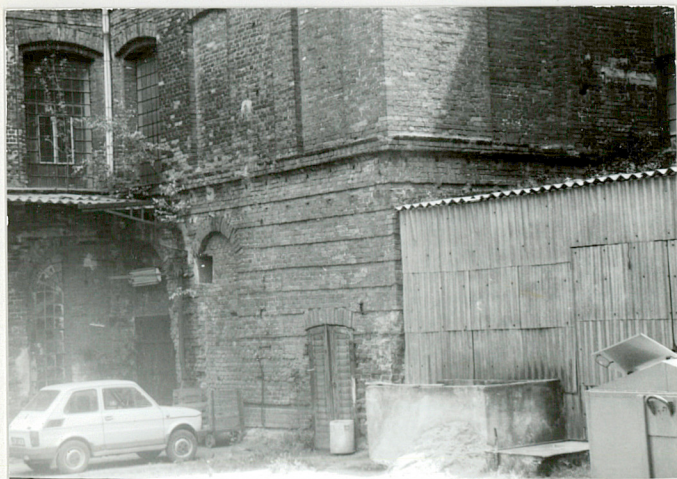
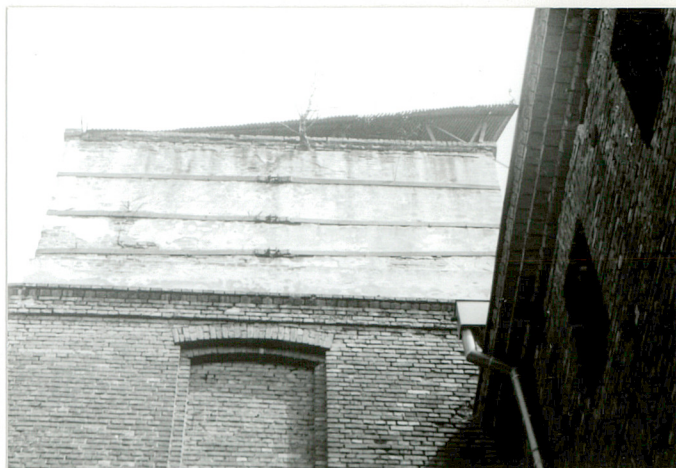
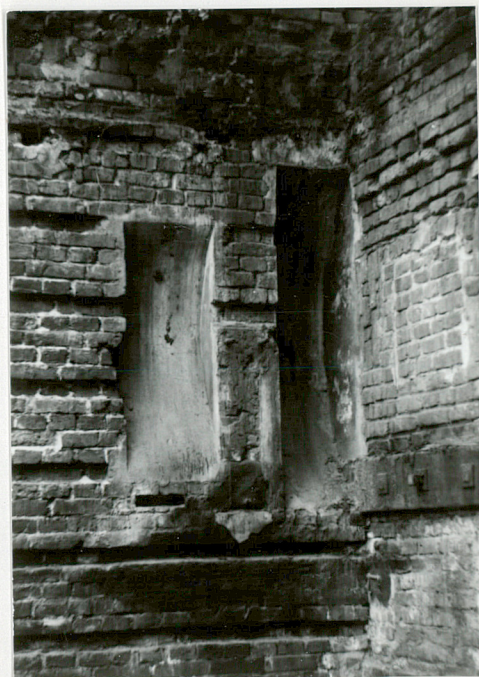
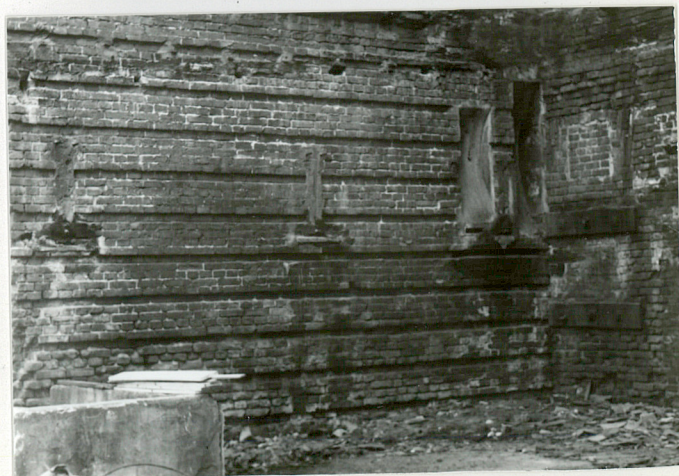
6+11-fragmenty wieży kurzowej

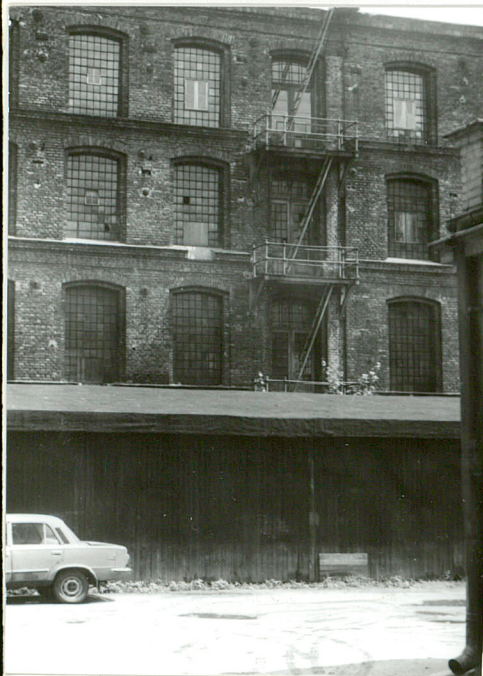
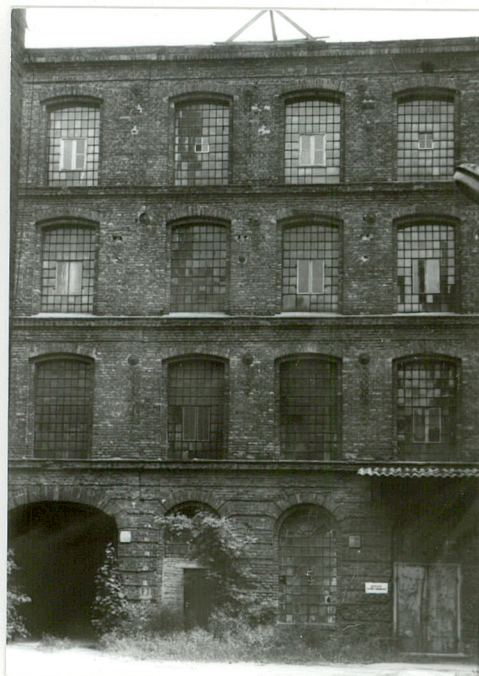
12,13-fragmenty elewacji zachodniej
14,15-fragmenty elewacji wschodniej

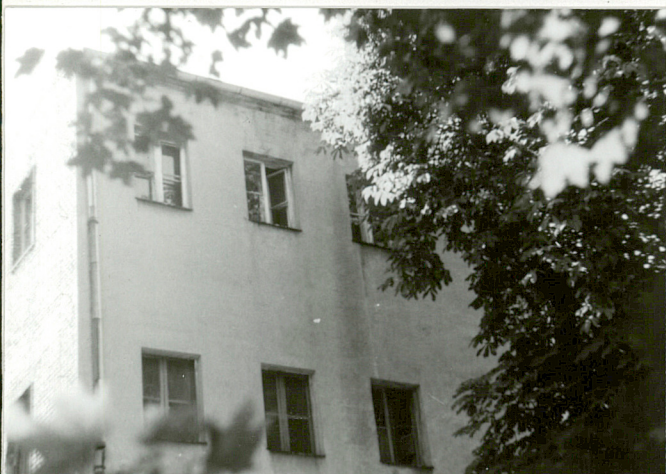
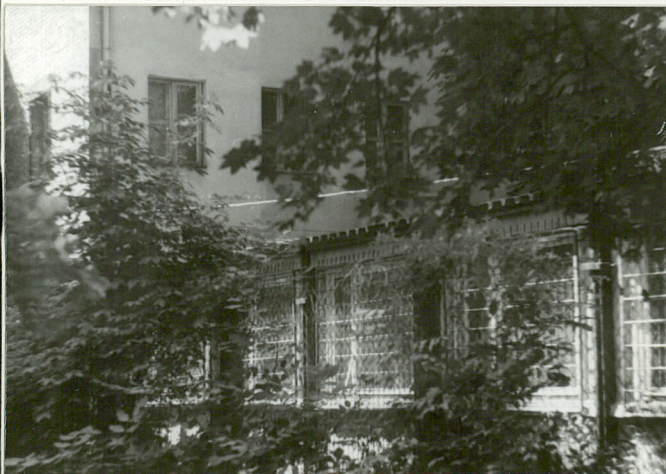
16,17-przybudówka północna
18-widok na elewację wschodnią od str.płn
19,20,21-otwory okienne i drzwiowe
