1. Obiekt zabytkowy

WILLA - ul. Moniuszki 7

WILLA

- ul. Moniuszki 9

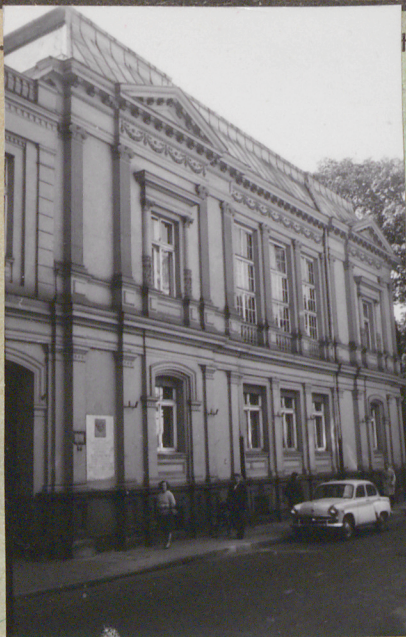
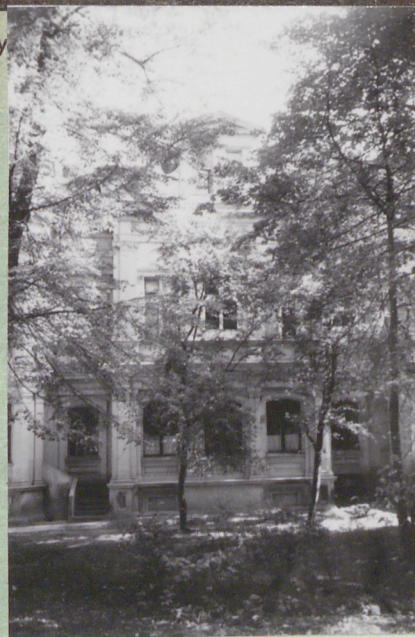
Budynek murowany, 2-kondygn., założony na planie prostokąta z dziedzińcem wewnętrznym. W elewacjach bocznych po dwa ryzalitty o ściętych narożach. Elewacja frontowa 5-osiowa podzielona pilastrami. Gzyms wieńczący na kroksztynach z trójkątnymi tympanonami nad osiami zewnętrznymi. Pod nim fryz z dekoracją roślinną. Dach mansardowy, kryty blachą.

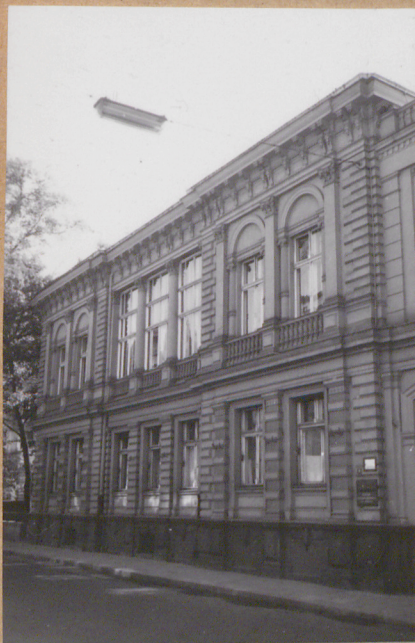
31. Szkic sytuacyjny, plan schematyczny, uwagi opisowe, fotografia

Budynek murowany 2-kondygn. założony na planie prostokąta z nieznacznymi ryzalitami na narożach. Elewacja frontowa 7-osiowa, podzielona pilastrami i półkolumnami. Ryzality o narożach boniowanych. Okna 1-kondygn. prostokątne, w 2 kondygn. w arkadach. Gzyms dolny z balustradą tralkową, gzyms wieńczący na kroksztynach.
