1. Obiekt

DAWNY ZAJAZD

2. Czas powstania
XVIII w.

3. Miejscowość
NIEBORÓW

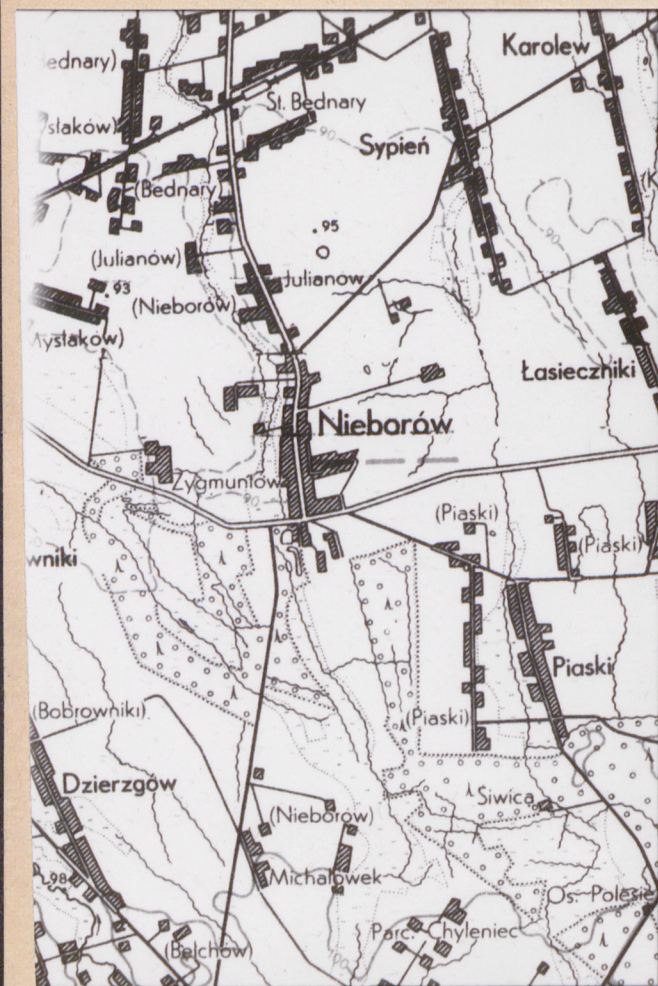
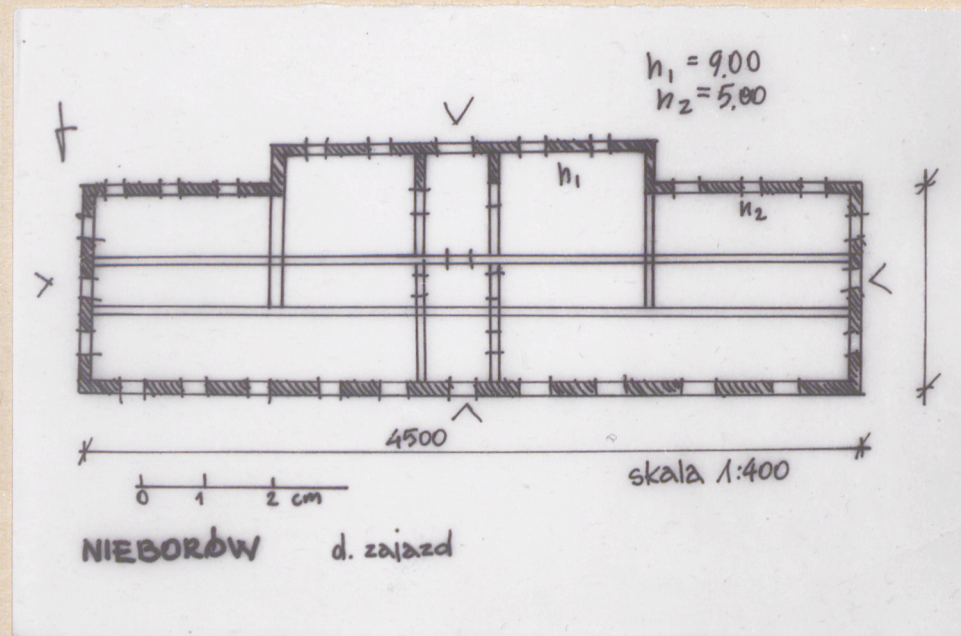
11. Zdjęcia, plan sytuacyjny, rzuty

Budynek stojący przy drodze Łowicz-Bolimów, po jej lewej stronie,
przeciwległej do zespołu pałacowego.

Murowany z cegły, tynkowany, częściowo podpiwniczony, nakryty dwuspadowymi
dachami krytymi blachą i papą.

Plan trójęzłonowy z prostokątną częścią główną i dwoma skrzydłami

bocznymi ustawionymi pod kątem prostym do niej. Od frontu elewacje

skrzydeł cofnięte w stosunku do elewacji partii środkowej.

Bryła główna dwukondygnacyjna, ustawiona szczytowo do ulicy,

z czterekolumnowym pózornym portykiem na osi, w dolnej kondygnacji,

trójkątnym naczółkiem na niskiej ścianie szczytowej. Skrzydła boczne

14. Kubatura	15. Powierzchnia użytkowa	16. Przeznaczenie pierwotne	17. Użytkowanie obecne
ok. 3800	ok.	zajazd	poczta, przedszkole
18. Prace budowlane i konserwatorskie, ich przebieg i dokumentacja Wielorotne modernizacje. Remont lata 50-te ,60-te.		19. Stan zachowania (fundamenty, ściany zewnętrzne ściany, wewnętrzne, sklepienia, stropy, konstrukcje dachowe, pokrycia dachu, wyposażenie i instalacje) Budynek w stanie dobrym. Struktura murów ,więźba, stolarka dobre. Zawilgocenie znacznych partii dylnych murów.	
20. Najpilniejsze postulaty konserwatorskie Wskazane wykonanie izolacji poziomej odci- nającej dopływ wilgoci do ścian.
