2630  
LÓDZKIE  
SLUŻBA  
OCHRONY ZABYTEKÓW  
Urząd Wojewódzki w Łodzi

1. Obiekt  
23/17  
PIERWSZY DOM MIESZKALNY TRAUGOTTA GROHMANN.

2. Czas powstania  
Okolo połowy  
XIX w.

3. Miejscowość  
Łódź

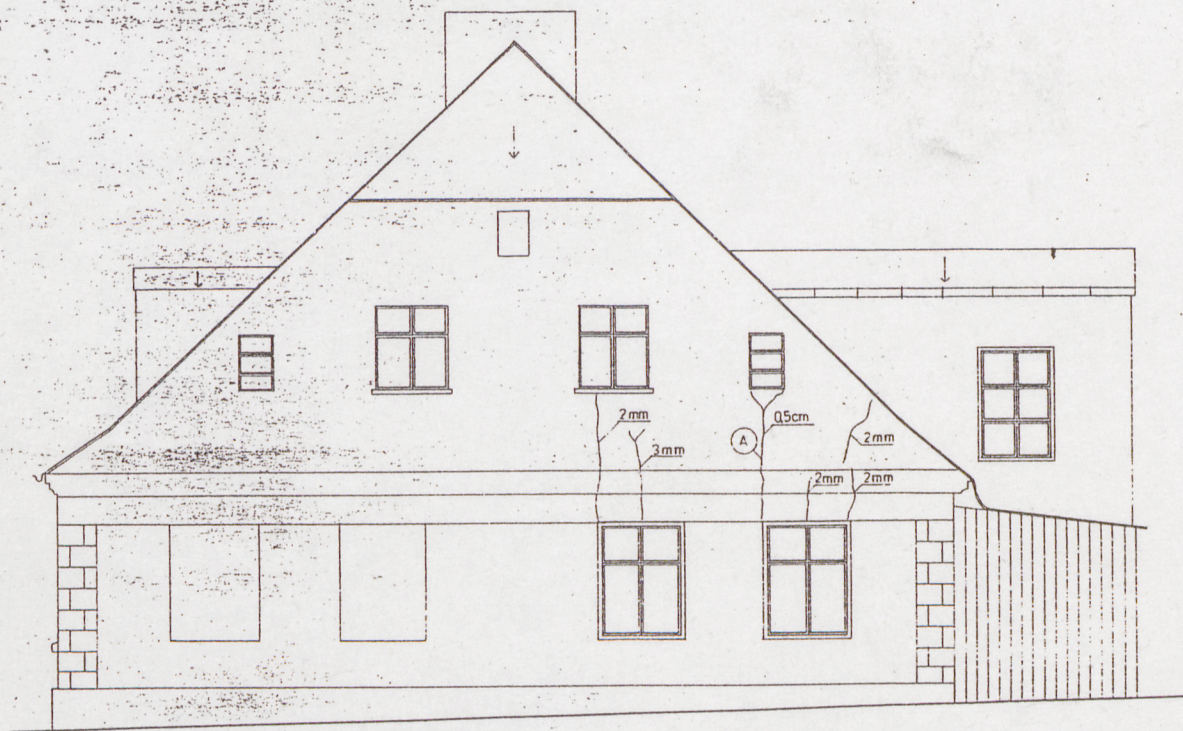
ELEWACJA BOCZNA 1:100

Bryła, elewacje: bryła zwarta w kształcie przysadzistego prostopadłościanu przykrytego szeroko rozwartymi połaciami dachu dwuspadowego z naczółkami. Budynek parterowy niepodpiwniczony, wzniesiony na cokole. Ściany wieńczy profilowany gzyms. Naroża budynku boniowane. Elewacja frontowa od południa z wejściem od ulicy Tylnej. Symetryczna z czterema równomiernie rozmieszczonymi prostokątnymi oknami / w których górna krawędź jest w linii belkowania/ i prostokątnym wejściem do wnętrza na osi środkowej budynku. W nim drzwi drewniane dwuskrzydłowe ramowo-płycinowe. W połaci dachowej nierównomiernie rozmieszczone /po str. zach./dwie facjatki, kryte dwuspadowymi daszkami.

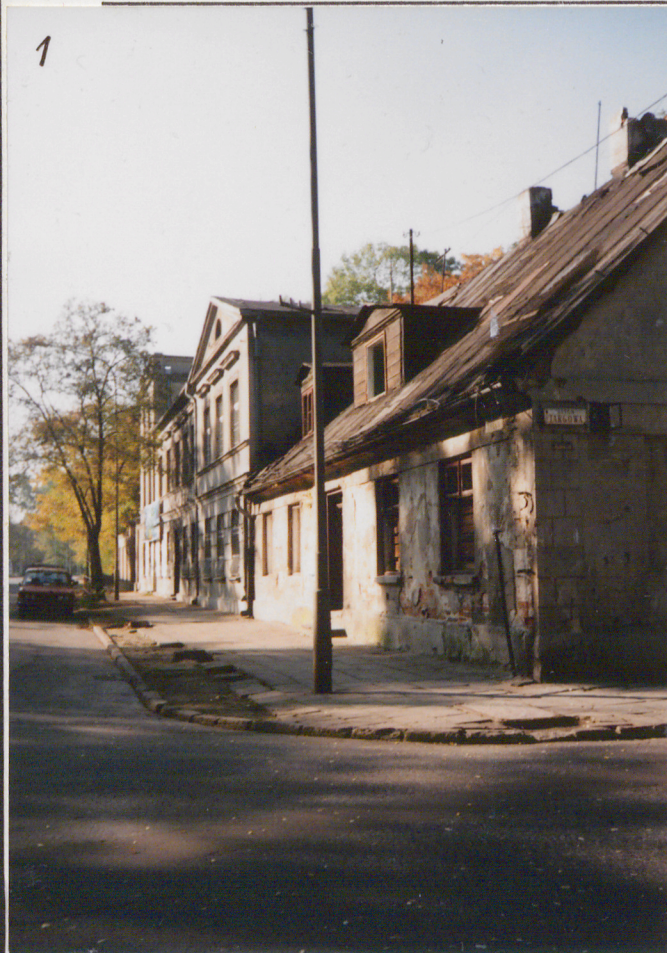
1

1. Widok ogólny od strony  
połudn. - wschodniej  
2. Wejście główne od str.  
ul. Tylnej

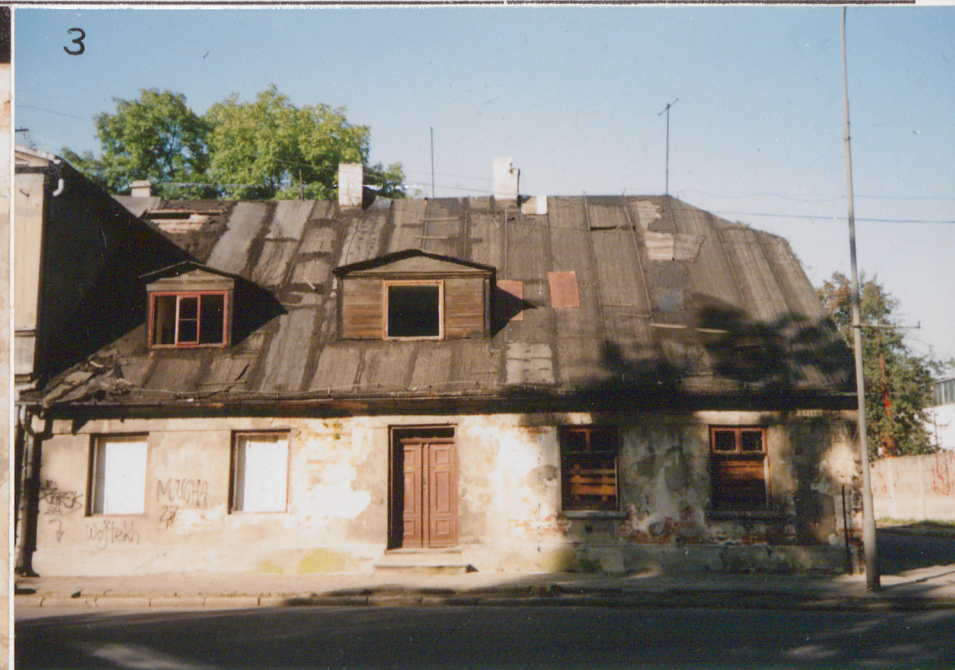
3

3. Widok od str. ul. Tylnej  
/południowej/  
4. Widok od str. północnej

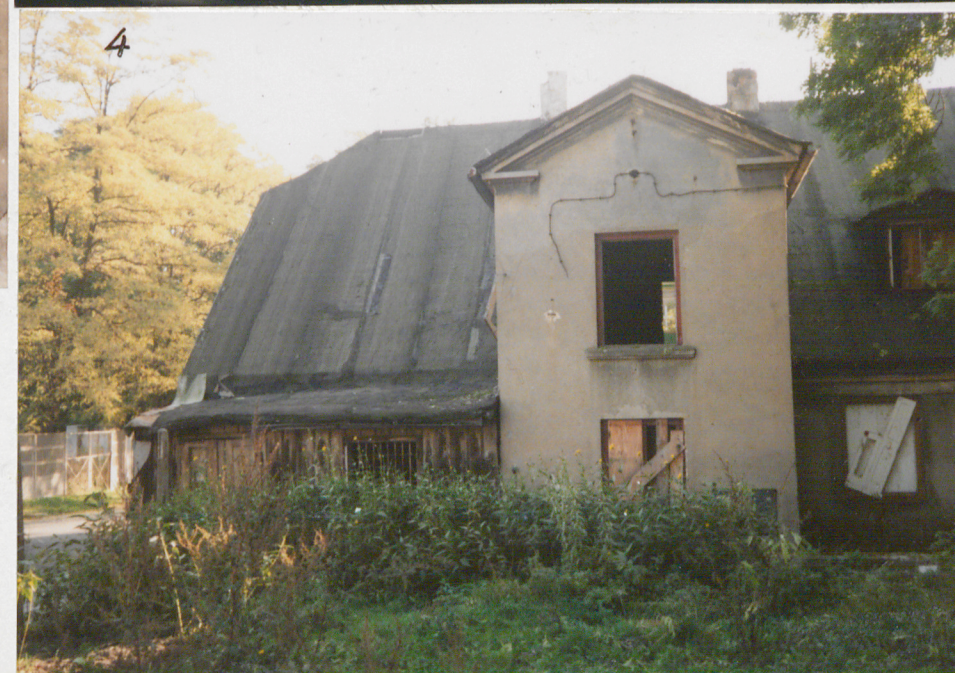
4

Elewacja północna - od podwórza posiada na osi środkowej, poprzecznie do kalenicy, dobudowany 1 piętrowy aneks sięgający 3/4 wys. połąci dachowej korpusu bud. Aneks przykryty jest odrębnym dwuspadowym dachem, krytym papą. Ściana frontowa aneksu /półn./ zamknięta trójkątnym naczółkiem o oprofilowanych krawędziach. Poniżej w jednej osi dwa prostokątne okna; na piętrze i w parterze. Od strony zachodniej aneksu wejście do budynku z podwórza. Od str. wschodniej przylega, zrównana z jego licem, drewniana przybudówka. W połąci dachowej facjata. Elewacja wschodnia - szczytowa, od ulicy Targowej.
