KARTA EWIDENCYJNA ZABYTKÓW  
ARCHITEKTURY I BUDOWNICTWA

284/12  
DAWNY BROWAR - obecnie oficyna mieszkalna

I połowa  
XVIII w.

Nieborów

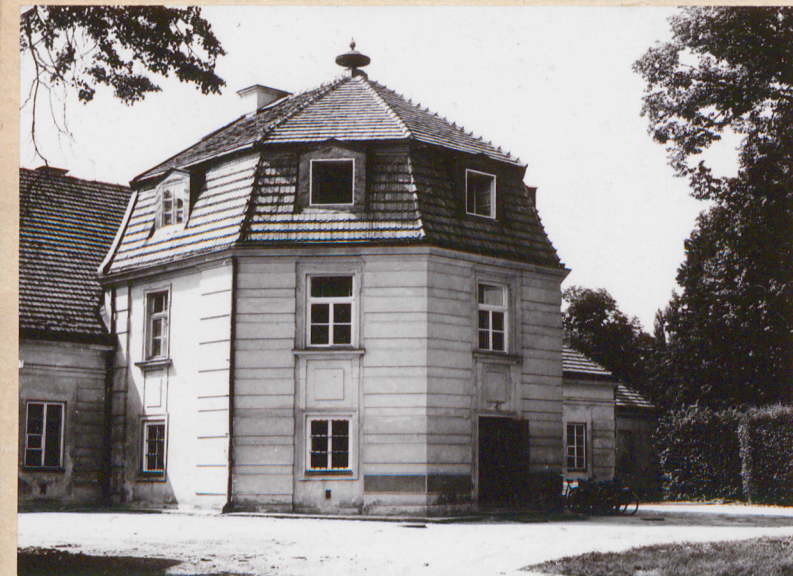
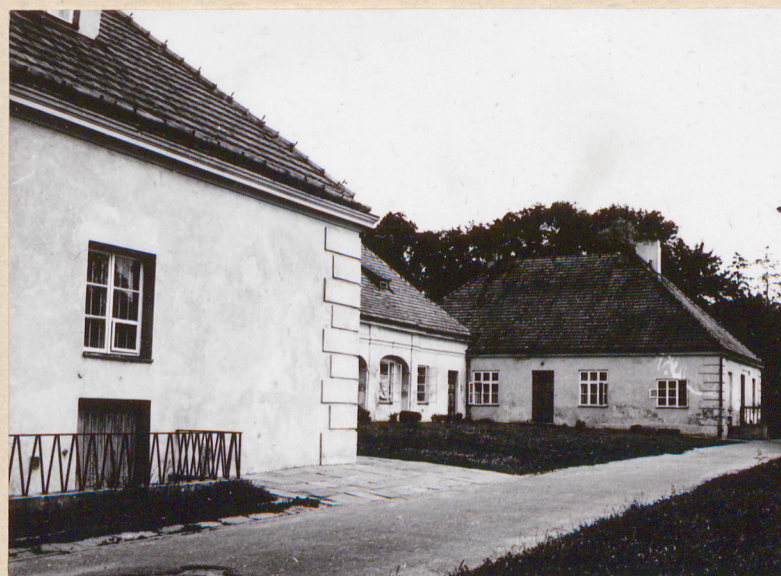
11. Zdjęcia, plan sytuacyjny, rzuty

Budynek usytuowany w północnej części parceli, po zachodniej stronie przeddziedzińca.

Murowany z cegły, tynkowany. Częściowo podpiwniczony. Dachy o konstrukcji stolcowej, drewnianej, poszyciu ceramicznym, dachówka karpiówka. Plan gmachu z prostokątnym korpusem głównym, na osi którego od strony wschodniej wydatny 5-boczny ryzalit. Po bokach korpusu od strony północnej i południowej skrzydła alkierzowe, ustawione prostopadle do niego, cofnięte w stosunku do elewacji wschodniej, prostokątne. Całość bryły 1-kondygnacyjna, z wyjątkiem ryzalitu 2-kondygnacyjnego z trzecią kondygnacją w mansardowym dachu. Obecnie wnętrze o zmienionym przebudowami i adaptacjami podziale - wielotraktowe. W skrzydle północnym dwie duże izby, sklepienie kolebką z lunetami. Elewacje tynkowane z boniowaniem na narożach i ścianach ryzalitu wschodniego. W elewacji wschodniej skromny gzyms koronujący. Na ścianach ryzalitu, między dwiema kondygnacjami okien, płyciny prostokątne. Stolarka w znacznej części wymieniona, o podziałach szczeblinowych. Dachy nad korpusem i skrzydłami czterospadowe, nad ryzalitem środkowym wielospadowy mansardowy z lukarnami.

14. Kubatura	15. Powierzchnia użytkowa	16. Przeznaczenie pierwotne	17. Użytkowanie obecne
5460 m3	1220 m2	browar, manufaktura ceramiczna	mieszkalne
18. Prace budowlane i konserwatorskie, ich przebieg i dokumentacja  Po II wojnie światowej budynek zaniedbany. -W latach 50-tych i 60-tych prowadzono gruntowne prace remontowo-adaptacyjne. Wykomawca - PKZ Warszawa. Dokumentacja wykonawcy.		19. Stan zachowania (fundamenty, ściany zewnętrzne ściany, wewnętrzne, sklepienia, stropy, konstrukcje dachowe, pokrycia dachu, wyposażenie i instalacje)  Obecnie stan budynku bardzo dobry. Struktura murów, stolarka, dach, w stanie bardzo dobrym.	
20. Najpilniejsze postulaty konserwatorskie
