1. Obiekt

DOM ul. Warszawska nr 39

WIERUSZÓW

1. Miejscowość.....Wieruszów.....	4. Obiekt (nazwa jak w karcie) DOM	5. Zawartość wkładki (nazwa materiału uzupełniającego)
2. Gmina.....Wieruszów.....	ul. Warszawska nr 39	c.d. opisu, mat. fotograficzny.
3. Województwo.....kaliskie.....

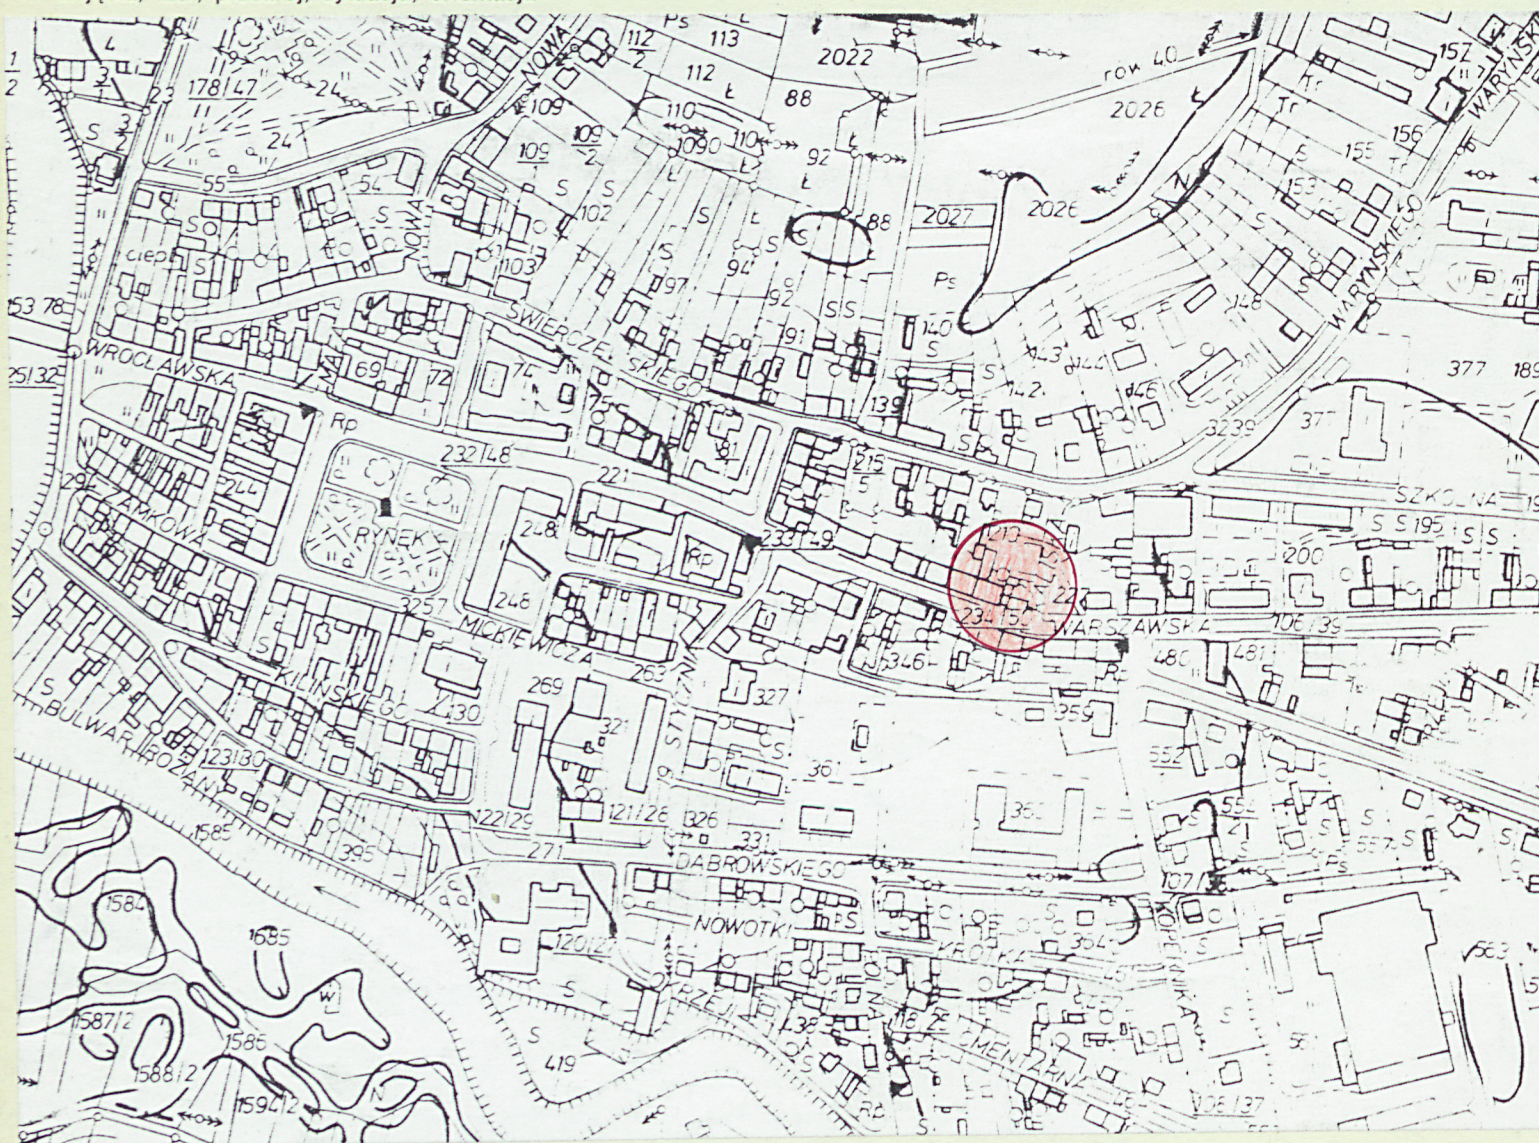
11. Zdjęcia, rzut, przekrój, sytuacja, orientacja

Budynek mieszkalny przy ulicy Warszawskiej nr 39 usytuowany został na narożu, u zbiegu ulic Warszawskiej i Kaliskiej. Dom mieszkalny położony w kierunku wschodnim od właściwego centrum Wieruszowa, z Rynkiem, w zwartej zabudowie ulicy stanowiącej zasadniczą część zabytkowego układu urbanistycznego. Budynek główny ustawiony kalenicowo do ulicy Kaliskiej, szczytowo natomiast do ulicy głównej - Warszawskiej, Wraz z sąsiadującym zakładem usługowym / fotograficznym / oraz budynkami gospodarczymi zajmuje wydłużoną na osi północ - południe działkę siedliskową o regularnym, prostokątnym kształcie. Ulica Kaliska w kierunku północnym łączy się z ulicą Waryńskiego ograniczającą od północy ten kwartał zabudowy.

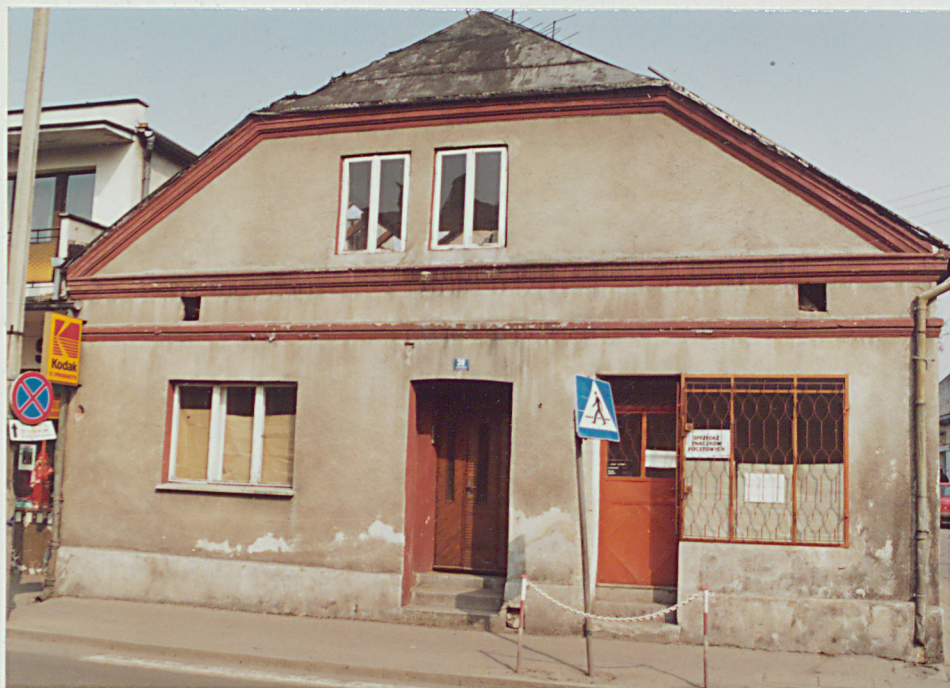
Fot. 1

1. Elewacja południowa / od strony ulicy Warszawskiej/.
2. Elewacja wschodnia - od strony ulicy Kaliskiej - widok z naroża.
3. Elewacje szczytowe - fragment spękań muru - zarysowanie ścian.

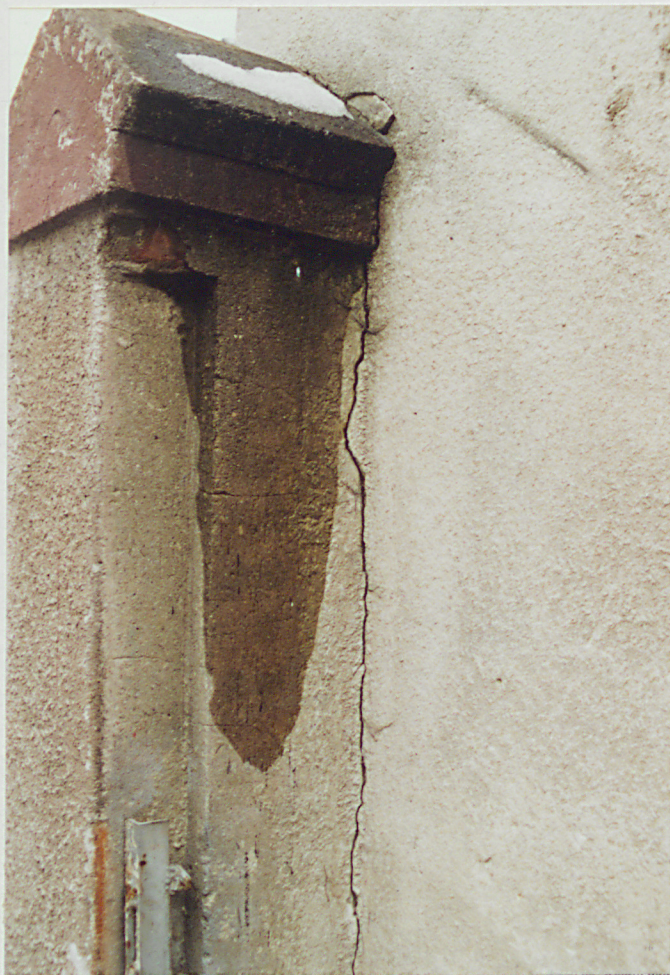
Elewacja północna / od strony podwórza / z wejściem na osi i otworem okiennym od strony zachodniej i w szczycie poddasza flankowanym dwoma symetrycznie rozmieszczonymi świetlikami. Szczyt elewacji zamknięty trójkątnie. Elewacja wschodnia / od strony ulicy Kaliskiej / z niesymetrycznie umieszczonym otworem okiennym i trzema świetlikami ponad gzymsem międzykondygna

cyjnym. Elewacja wschodnie łączy się bezpośrednio z przyległym budynkiem. Elewacje południowa i wschodnia członowane poziomo gzymsami międzykondygnacyjnymi, znacznie wysuniętymi, o zróżnicowanym profilu.

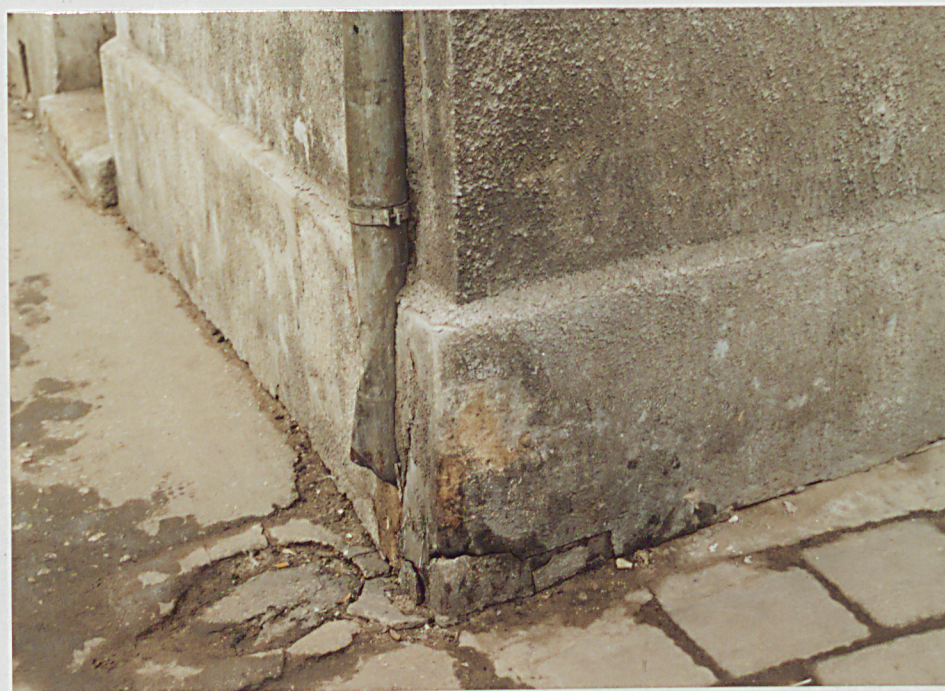
Fol. 7.

7. j.w. - pomieszczenia traktu tylnego.
8. Fragment naroża budynku - widoczne spękania fundamentów i cokołu.
9. 10. Wnętrza pomieszczeń przyziemia - zniszczenia, zawilgocenia.

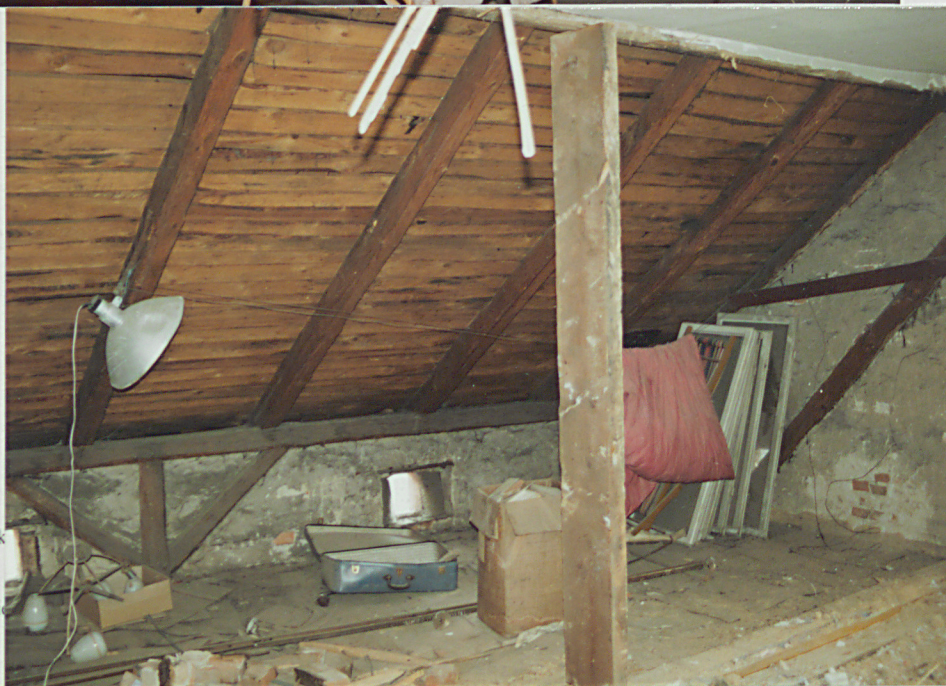
Fot. 14

14. Fragment konstrukcji więźby dachowej - widok od strony północnej.
15. Wnętrze - poddasze z konstrukcją więźby dachowej - widoczne zniszczenia.
16. Elewacja północna budynku od strony podwórza.
