1. Obiekt

Dom mieszkalny

Ł A S K

4. Adres Łask pl. 15-go Grudnia nr 2

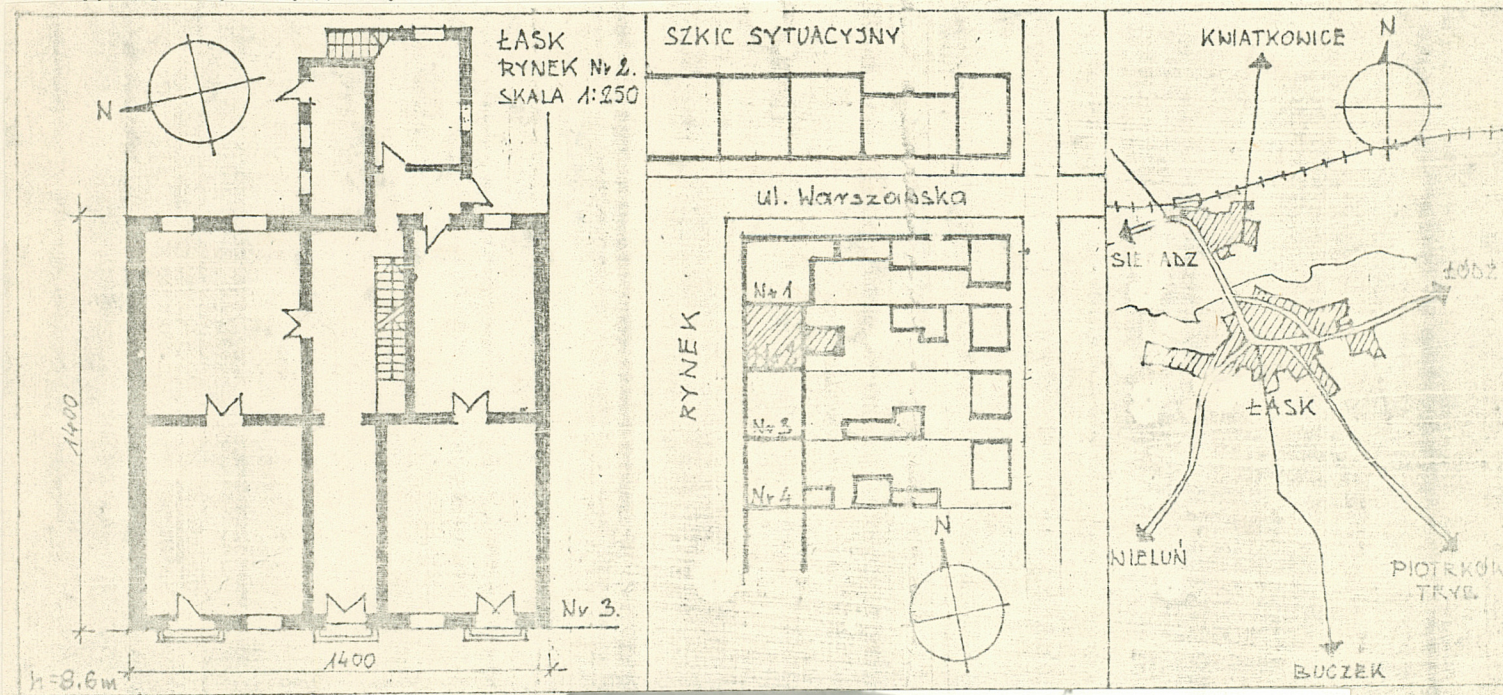
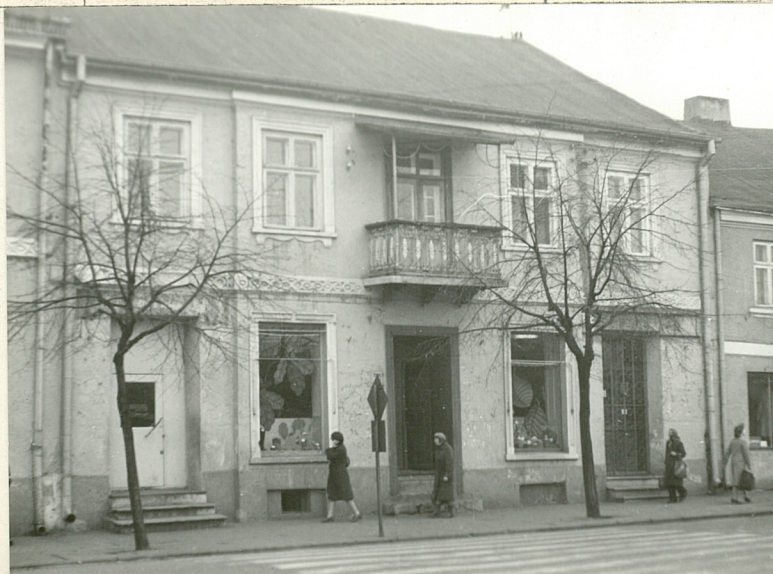
11. Zdjęcia, plan sytuacyjny, rzuty

Materiał i konstrukcja - budynek murowany z cegły ceramicznej pełnej, ściany obustronnie /wewnątrz i na zewnątrz/ otynkowane, stropy drewniane belkowe ze ślepym pułapem i podsufitką z maty słomianej na której tynk sufitu, dach drewniany o konstrukcji krokwiowej pokryty papą na deskowaniu, schody zewnętrzne od strony rynku murowane, wewnętrzne i zewnętrzne na piętro w oficynie drewniane, jednobiegowe o konstrukcji policzkowej, stolarka okienna drewniana, okna skrzynkowe, dwuskrzydłowe z ślepieniem, drzwi drewniane częściowo o konstrukcji płycinowej, częściowo nowe typowe z płyt pilśniowych klejonych, w piwnicy posadzki betonowe, na parterze i piętrze podłogi drewniane z desek, zewnętrzny balkon wspornikowy o konstrukcji stalowej z drewnianą podłogą i żelazną ozdobną balustradą.

Rzut i bryła - jest to budynek jednopiętrowy, podpiwniczony zbudowany na planie kwadratu z oficyną na osi od strony podwórka /wschód/, wewnątrz dwutraktowe, na osi sień na całej głębokości budynku łącząca podwórze z głównym wejściem od strony rynku, nad głównym wejściem wspornikowy balkon, od podwórza na osi dobudowana prostokątna w planie piętrowa oficyna z zewnętrznymi schodami na piętro po stronie wschodniej.

Elewacje - frontowa od strony rynku z wejściem głównym na osi, nad którym wspornikowy balkon z ozdobną żelazną balustradą, po obu stronach po dwie osie otworów w parterze drzwi z oknem, na piętrze po parze okien, dołem budynek odcięty od terenu cokołem, górą od dachu gzymsem okapowym, kondygnacje rozdzielone dekoracyjnym gzymsem międzypiętrowym, elewacja tylna rozbita na dwie części poprzecznie dobudowaną oficyną, boczne przylegają do sąsiadujących posesji.

14. Kubatura 2.460 m ³	15. Powierzchnia użytkowa 280 m ²	16. Przeznaczenie pierwotne mieszkalno-handlowe	17. Użytkowanie obecne mieszkalno-handlowe
18. Prace budowlane i konserwatorskie, ich przebieg i dokumentacja		19. Stan zachowania (fundamenty, ściany zewnętrzne, ściany wewnętrzne, sklepienia, stropy, konstrukcje dachowe, pokrycie dachu, wyposażenie i instalacje) Stan zachowania należy uznać za średni, widoczne miejscowe zawilgocenia ścian w piwnicach, złuszczone a miejscami odparzone tynki, nadmierne miejscami widoczne ugięcia belek stropowych świadczące o ich niewystarczającej wytrzymałości.	
20. Najpilniejsze postulaty konserwatorskie Niezbędny remont gruntowny.
