Dom mieszkalny

2 poł. XIX w.

Łask

pl. 15-go Grudnia nr 3

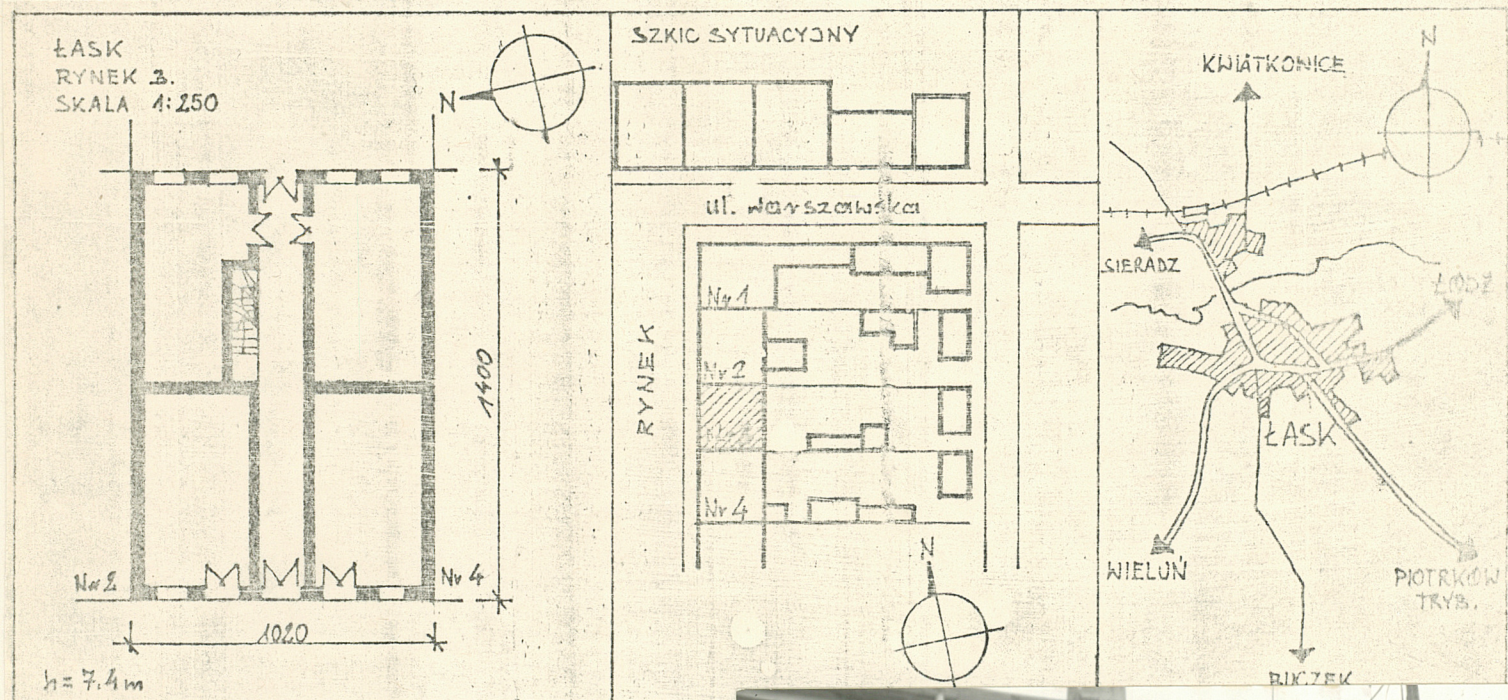
11. Zdjęcia, plan sytuacyjny, rzuty

Elewacje - na skutek licznych remontów utraciły pierwotny wystrój, frontowa od strony rynku pięcioosiowa z wejściem głównym na osi centralnej, po stronie północnej elewacji fragmentarycznie zachowany gzyms okapowy, kondygnacje rozdzielone płaskim wysuniętym nieco przed lico ściany gzymsem międzypiętrowym, tylna pięcioosiowa bez detalu architektonicznego, do elewacji bocznych przylegają sąsiednie posesje.

| 18. Prace budowlane i konserwatorskie, ich przebieg i dokumentacja | | 19. Stan zachowania (fundamenty, ściany zewnętrzne, ściany wewnętrzne, sklepienia, stropy, konstrukcje dachowe, pokrycie dachu, wyposażenie i instalacje)<br>Stan zachowania ogólnie średni, ściany i stropy w średnim stanie techn. /w stropach miejscowe widoczne ugięcia belek/, tynki w złym stanie techn. miejscami złuszczone i odparzone. | |

| 20. Najpilniejsze postulaty konserwatorskie<br>Niezbędny remont gruntowny połączony z przywróceniem elewacji frontowej pierwotnego charakteru. | | | |

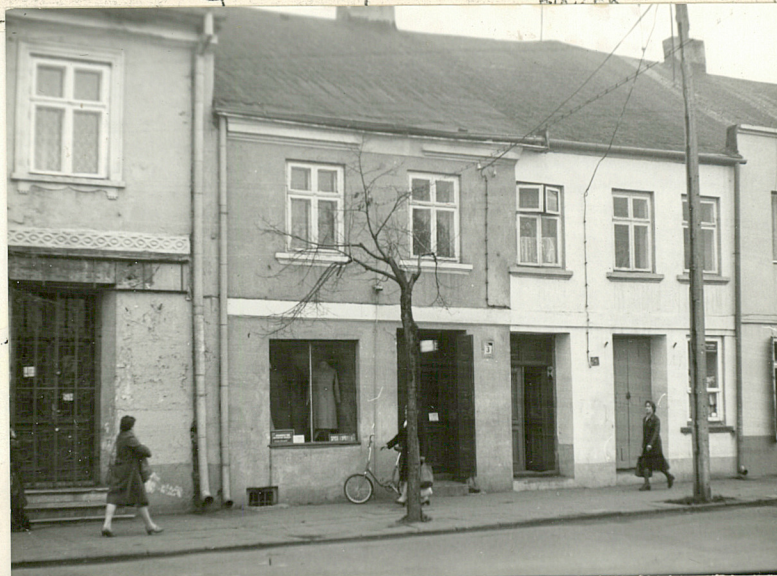
Sytuacja - zlokalizowany we wschodniej pierzei rynku, na działce o planie wydłużonego prostokąta, po bokach przylegają do przedmiotowego budynku budynki sąsiednie.

Rzut i bryła - budynek jednopiętrowy, podpiwniczony z nieużytkowym poddaszem, zbudowany na planie prostokąta, wnętrze dwutraktowe z sienią przez całą głębokość budynku /łączącą rynek z podwórzem/ na osi, z sieni jednobiegowe schody na piętro i do piwnicy.
