DWÓR

ok. poł. XIX w

ŻEROMIN

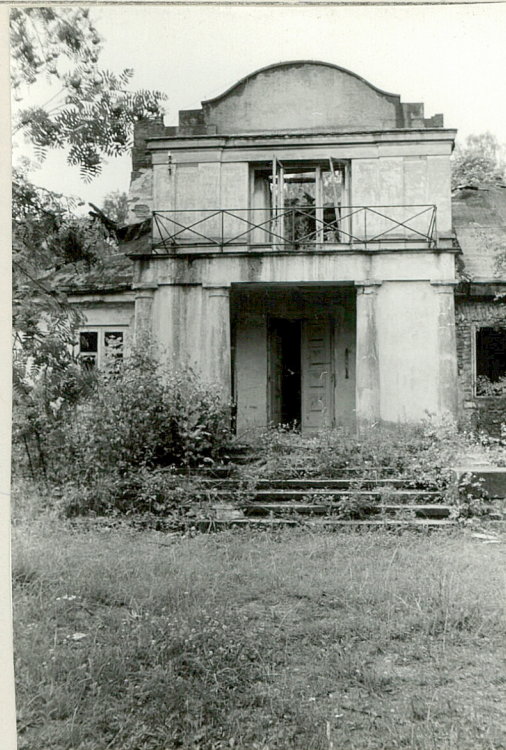
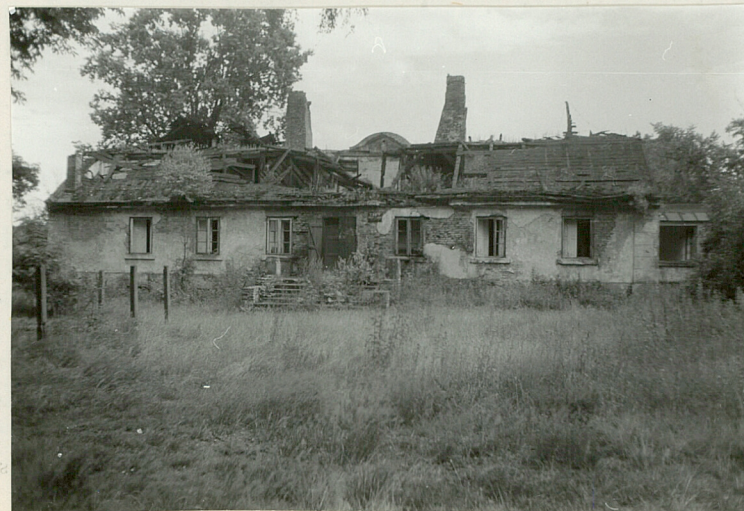
11. Zdjęcia, plan sytuacyjny, rzuty

- Obiekt murowany z cegły, na zaprawie wapiennej, tynkowany, kryty papą. Schody zewn. -murowane, wewnętrzne -drewniane. Podłogi z desek i parkiety /zachowane fragmentarycznie/. Drzwi w ganku -z dekoracją snycerską.

- Budynek parterowy, na cokole, podpiwniczony, kryty dachem naczółkowym o kalenicy pn-pld. Ganek dostępny od wsch., po stopniach, do wysokości cokołu, wsparty na dwóch parach kolumn /interkolumnia wtórnie zamurowane/, unoszących prostokątny taras poprzedzający facjatę zwieńczoną szczytem w formie łuku wklęsło-wypukłego. Dach -zarwany. Przybudówka pld. -parterowa, nieco niższa, kryta dachem dwuspadowym o kalenicy pn-pld. Od zach. prostokątny taras dostępny schodami od zach. Od pn. -schody jednobiegowe, z podestem, o kierunku wsch.-zach.

- Narożniki budynku boniowane.
- Elewacja wsch. -dziewięcioosiowa, zwieńczona gzymsem uskokowym. Trzy środkowe osie obejmuje ganek wsparty na czterech kolumnach jw. ujęty po bokach tralkowymi balustradami. W ganku trzy prostokątne otwory wejściowe. Drzwi środkowe -dwuskrzydłowe, z dekoracją płycinowo-tablaturową i snycerską. Okna prostokątne, z wydatnymi podokiennikami. Okna piwniczne -małe, prostokątne. Taras nad gankiem -z nowszą, żel. balustradą. W facjacie -zwieńczonej gzymsem uskokowym i szczytem jw. -szeroki otwór wejściowy.

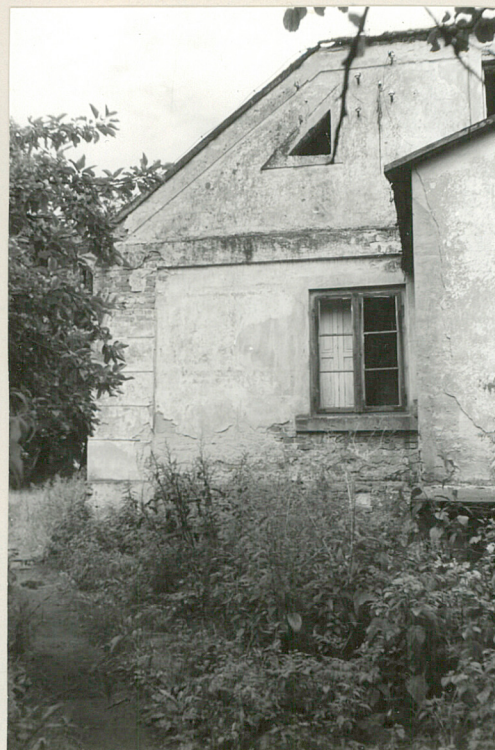
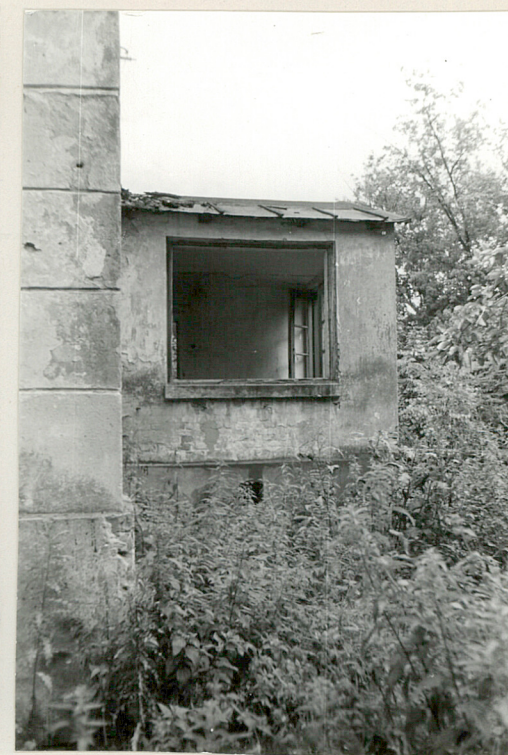
19. Stan zachowania (fundamenty, ściany zewnętrzne, ściany wewnętrzne, sklepienia, stropy konstrukcje dachowe, pokrycie dachu, wyposażenie i instalacje)

Obiekt po pożarze. Zniszczone mury, tynki, konstrukcja dachu, stolarka

20. Najpilniejsze postulaty ko
Rekonstrukcja.
