Nr **ŁÓDZKIE**

**JATKI** ob.restauracja i kino i biura

**WARTA**

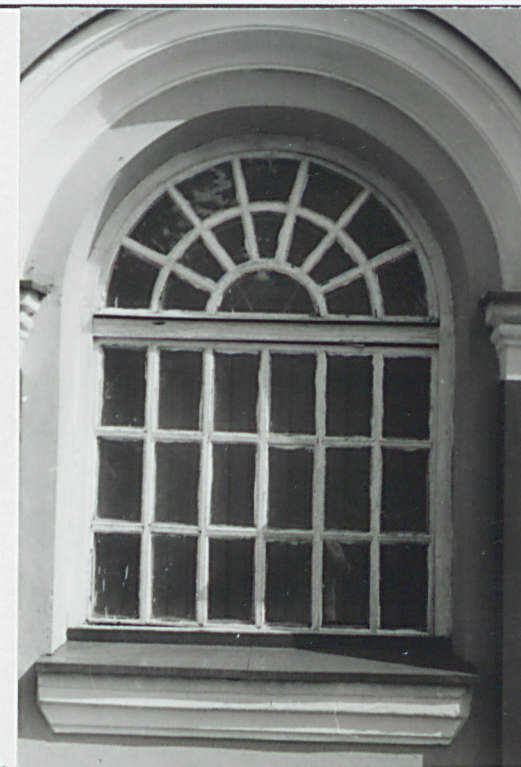
1. Widok ogólny od strony północnej
2. Okno w ścianie zachodniej
3. Widok od strony pd.-wsch.
4. Widok ogólny pd strony pn.
5. Ślepe arkady-impot
6. Fragment elewacji zachodniej
7. Widok od strony południowo-zachodniej
8. Ślepe arkady-bazy półkolumn
9. Ślepe arkady-profile
10. Elewacja zachodnia
11. Elewacja zachodnia-nadbudówka kina
12. Lizena-ściana wschodnia członu wschodniego
13. Widok ze skrzyżowania ulic
14. Widok od strony wschodniej
