KAPLICA GROBOWA RODZINY LUKOMSKICH,
ob. KAPLICA CMENTARNA

XIX w.

DRUŻBIN

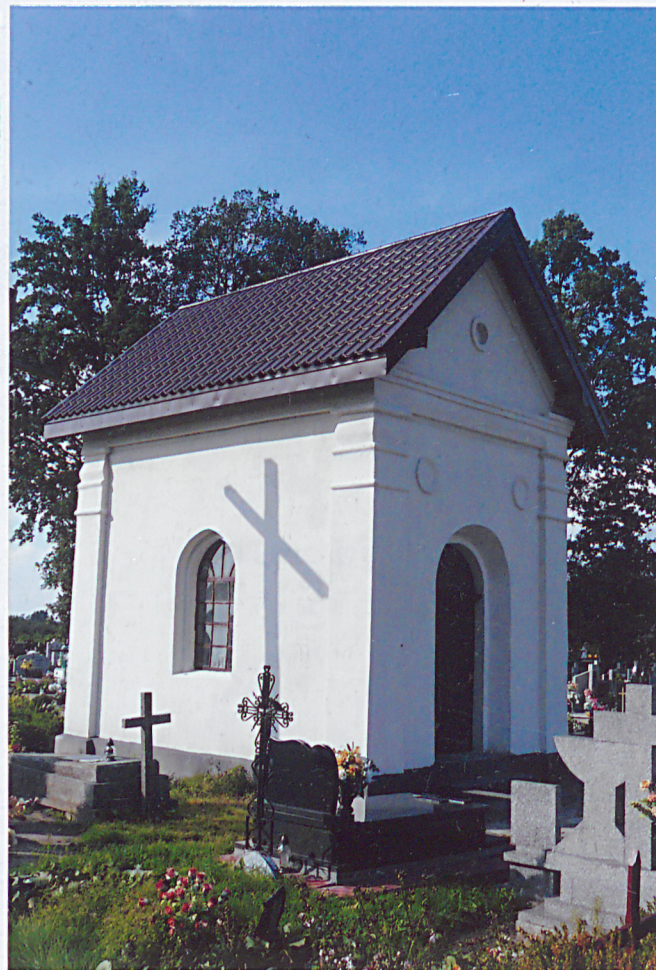
1. Widok ogólny od strony północno zachodniej.
2. Fasada.
3. Widok ogólny od strony południowo wschodniej.
4. Elewacja wschodnia.
5. Fragment zwieńczenia pilastrów.
6. Drzwi, widok z zewnątrz.
7. Drzwi, widok od strony wnętrza.
8. Detal drzwi.
9. Okno.
10. Wejście do kryty.
11. Fragment wnętrza.
12. Wieżba dachowa.

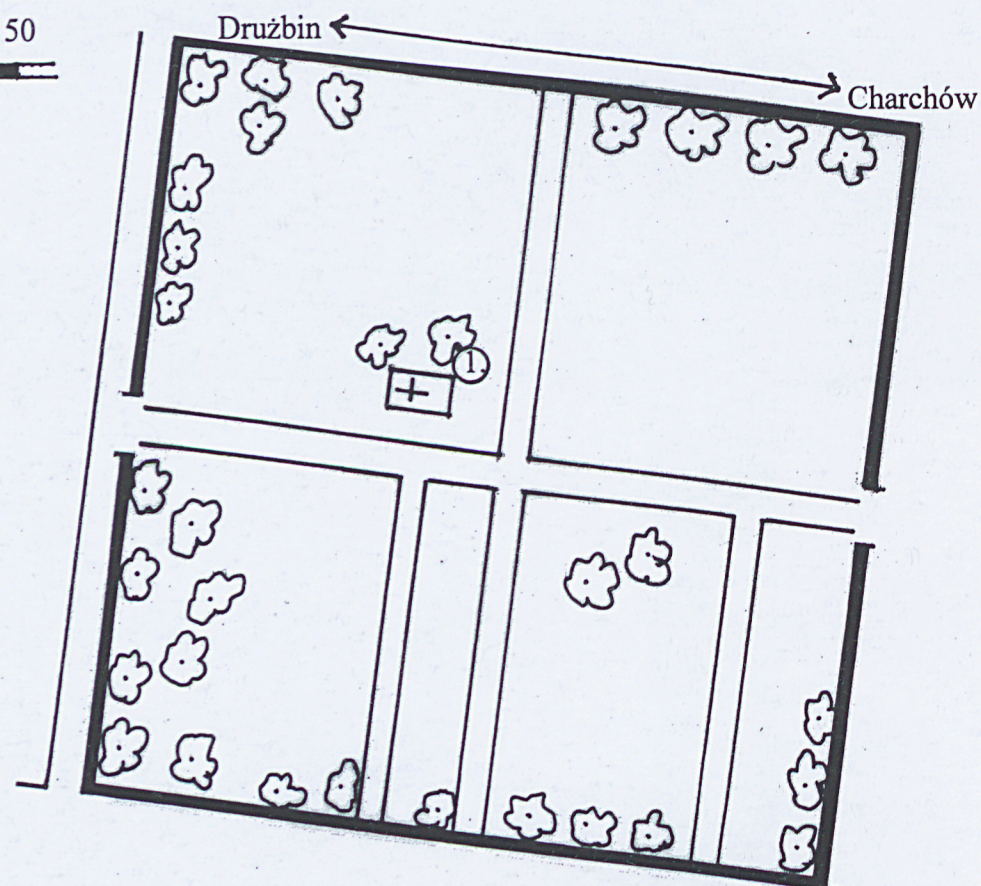
SYTUACJA

1. Kaplica

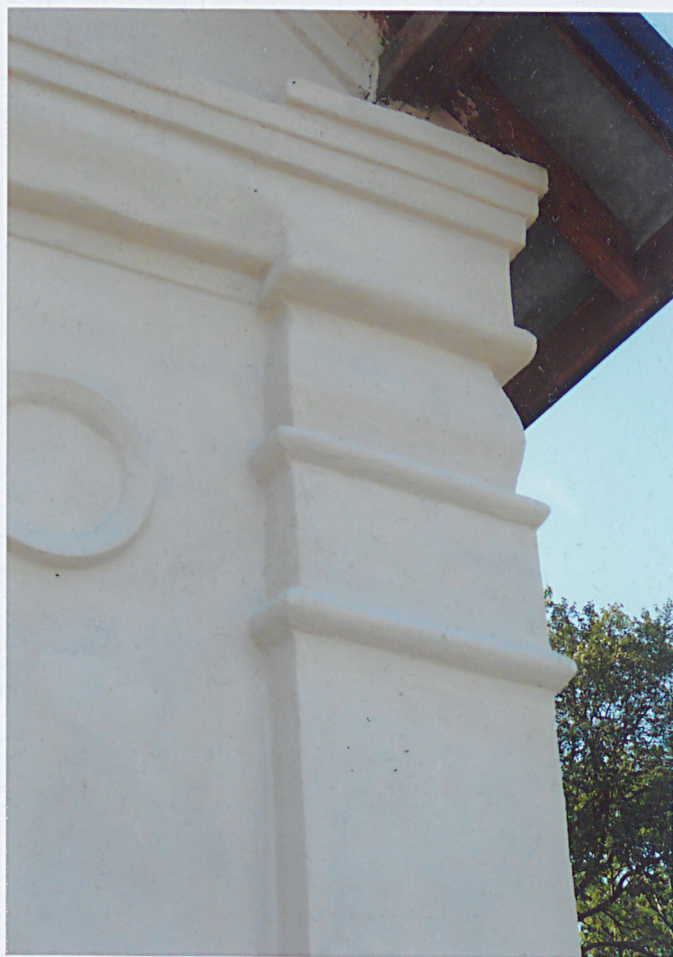
5.

Ściany posadowione na niewysokim cokole z niewielkim uskokiem, opracowanym i pozostawionym w cementowym tynku. Ściany tynkowane gładko, pomalowane farbą w kolorze białym. Wszystkie elewacje kaplicy o analogicznym wystroju architektonicznym. Narożniki ujęte pilastrami opiętymi gzymsami, zwieńczone rozbudowaną, bogato profilowaną strefą kapitelową. Elewacje wzdłużne jednoosiowe, z ostrołukowo zamkniętymi otworami okiennymi. Okna stałe, przeszklone, podzielone na 12 kwater, z nadświetlem dzielonym promieniście rozchodzącymi się metalowymi szprosami a 4 kwatery. Elewacje zwieńczone wydatnym profilowanym gzymsem koronującym. W ścianie wschodniej zamurowane wejście do krypty. Fasada symetryczna, z osiowo rozmieszczonym otworem drzwiowym, sklepionym półkoliście, osadzonym w lekko rozglifionej wnęcie. Przed wejściem trójstopniowe murowane schody. Powyżej otworu dwie okrągłe nisze rozmieszczone w skrajnych osiach, obwiedzione prostymi opaskami. Fasadę wieńczy profilowany gzyms, powyżej którego wznosi się lekko cofnięty trójkątny szczyt z okrągłą niszą na osi. Krawędzie szczytu obiega profilowany gzyms.

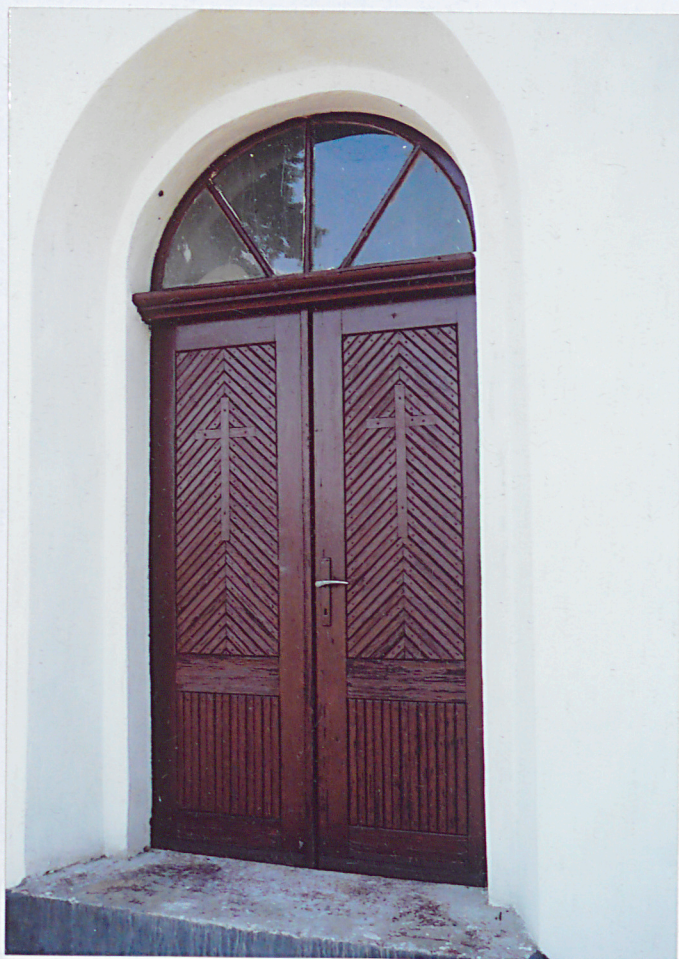
6.

Otwór drzwiowy – prostokątny, zwieńczony łukiem pełnym, z zewnątrz osadzony w płytce rozglifionej wnęce. **Drzwi** drewniane, ramowo-płycinowe, dwuskrzydłowe, zwieńczone wydatnym profilowanym ślemieniem, na którym osadzone półkoliste nadproże. Skrzydła pełne, z podziałem na dwie płyciny w kształcie stojących prostokątów, z zewnątrz opierzone wąskimi deseczkami nabitymi pionowa w dolnych płycinach oraz w układzie jodełkowym w górnych, gdzie dodatkowo w centralnej części lustra płycin znajduje się krzyż. Nadproże przeszklone podzielone trzema promieniście rozchodzącymi się szprosami. Drzwi pomalowane farbą olejną w kolorze brązowym.

14. Kubatura	15. Powierzchnia użytkowa 13 m ²	16. Przeznaczenie pierwotne KAPLICA GROBOWA	17. Użytkowanie obecne KAPLICA CNEMTARNA
18. Prace budowlane i konserwatorskie, ich przebieg i dokumentacja 2008-2009 remont dachu, wymiana więźby i pokrycia dachowego		19. Stan zachowania (fundamenty, ściany zewnętrzne, ściany wewnętrzne, sklepienia, stropy, konstrukcje dachowe, pokrycie dachu, wyposażenie i instalacje) Stan zachowania średni. Konstrukcja więźby i pokrycie dachowe w stanie dobrym (wtórne). Mury zawilgocone, szczególnie w partii przyziemia. Tynki z zewnątrz kompletne, miejscowo wybrzuszone. Wewnątrz ubytki tynków przy posadzce. Okna w stanie średnim. Drzwi w stanie dobrym.

20. Najpilniejsze postulaty konserwatorskie <ul style="list-style-type: none"> • zabezpieczenie przeciwwilgociowe murów • naprawa tynków wewnętrznych • konserwacja ślusarki okiennej • konserwacja stolarki drzwiowej • naprawa posadzki • wymiana wtórnego pokrycia dachowego z zaleceniem dostosowania do charakteru obiektu • remonty prowadzić w uzgodnieniu z WKZ

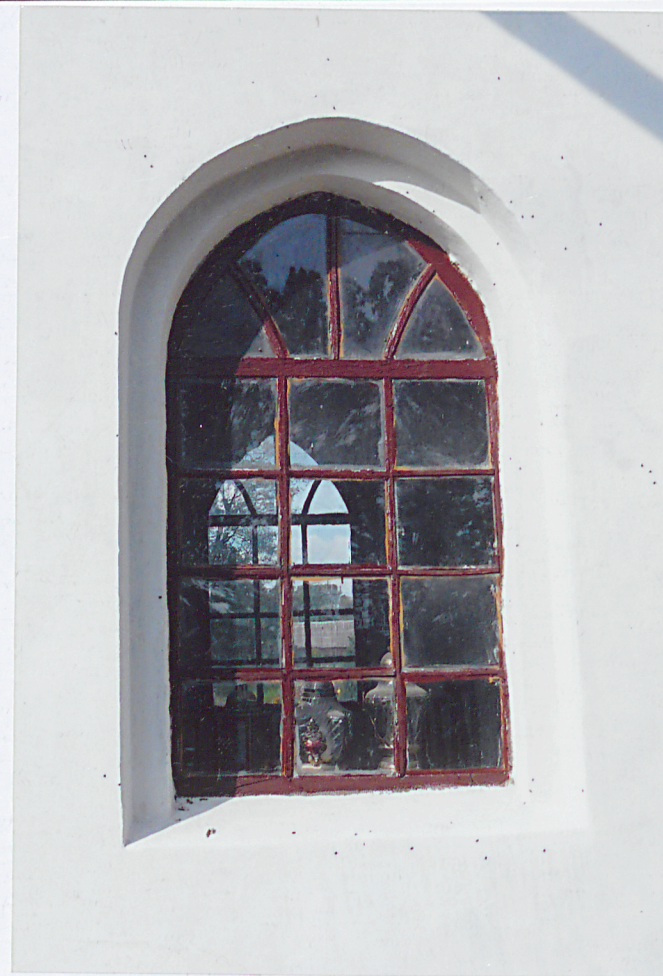
9.

Otwory okienne – w kształcie stojącego prostokąta, zamknięte od góry łukiem ostrym, o uskokowo opracowanym zewnętrznym ościeżu, rozglifione do wnętrza. **Okna** metalowe, pojedyncze, dwupoziomowe, z prostym ślemieniem; w dolnej partii podzielone szprosami na dwanaście kwater, ostrołukowe nadświetlne czterodzielne, z łukowo wygiętymi szprosami. Okna wypełnione szkłem białym.

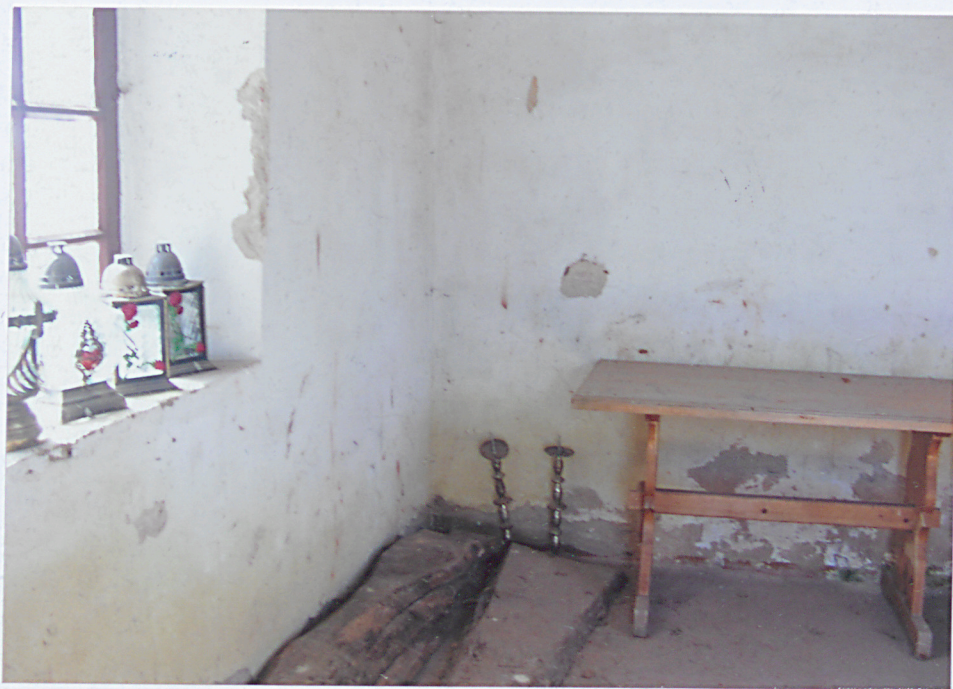
11.

Jednoprzestrzenne, nakryte stropem płaskim, dostępne od zachodu, doświetlone otworami rozmieszczonymi w osiach ścian wzdłużnych. Ściany tynkowane gładko pomalowane farbą emulsyjną w kolorze białym.

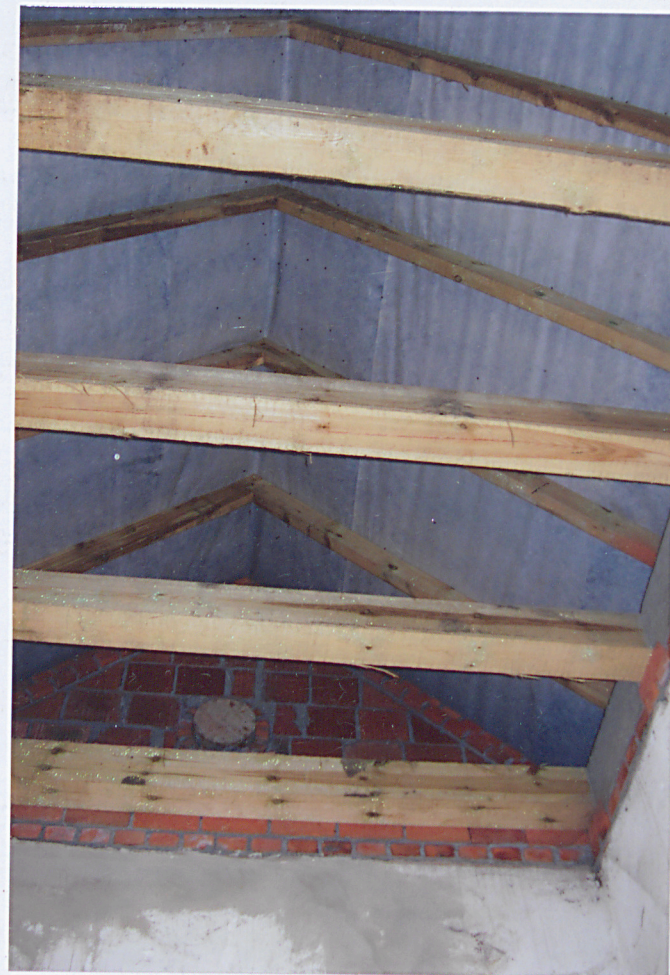
12.

Więźba dachowa – wtórna, drewniana, konstrukcji krokwiowej.
