OŚRODEK DOKUMENTACJI
ZABYTEKÓW W WARSZAWIE
KARTA EWIDENCYJNA ZABYTEKÓW
ARCHITEKTURY I BUDOWNICTWA

BUDYNEK MIESZKALNY W OBRĘBIE ZESPOŁU KLASZTORNEGO PANIEN DOMINIKANEK
ob. KLASZTOR SIÓSTR IM. JEZUS I KOŚCIÓŁ PW. NMP ŚNIEŻNEJ

PIOTRKÓW
TRYBUNALSKI

ul. Rycerska 3
97-300 Piotrków Tryb.

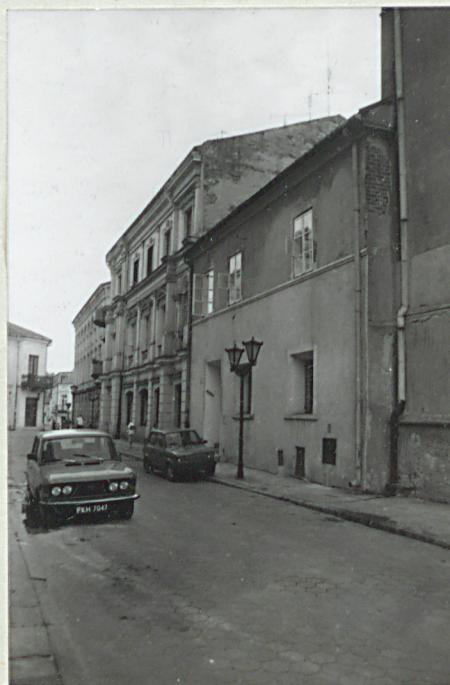
1. Rzut na poziomie parteru.
2. Fragment planu miasta z lokalizacją.
3. Fragment zachodniej pierzei ulicy Rycerskiej.
4. Elewacja wschodnia.
5. Elewacja wschodnia.

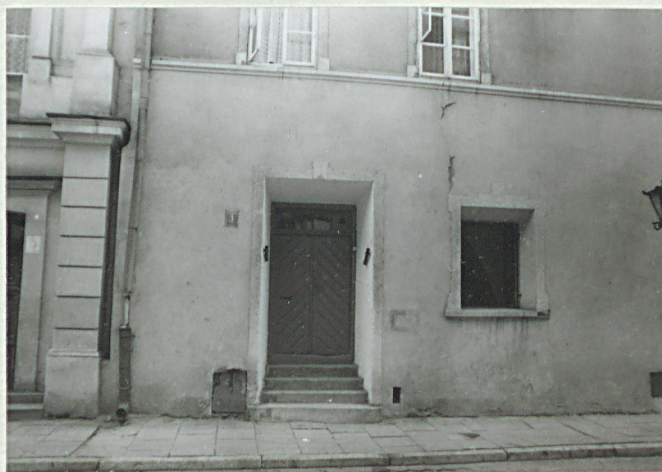
6. Fragment elewacji wschodniej, parter.
7. Fragment elewacji wschodniej, okna I piętra.
8. Plan sytuacyjny.
9. Fragment elewacji wschodniej, styk z kościołem.

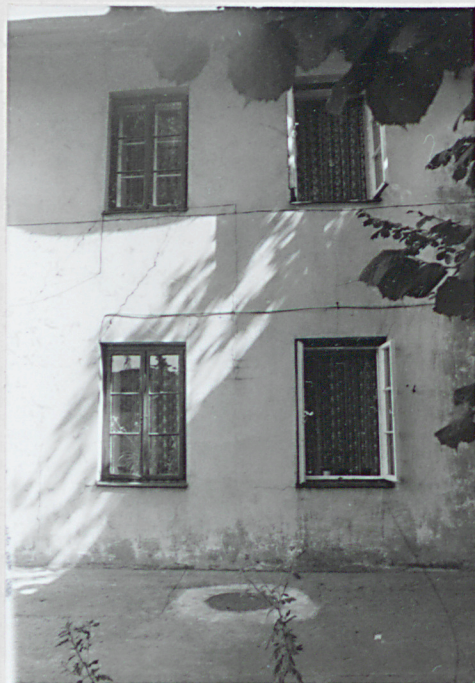
10. Fragment elewacji zachodniej.
11. Elewacja zachodnia.
12. Fragment elewacji zachodniej, wejście.
13. Fragment elewacji zachodniej, okna parteru i piętra.

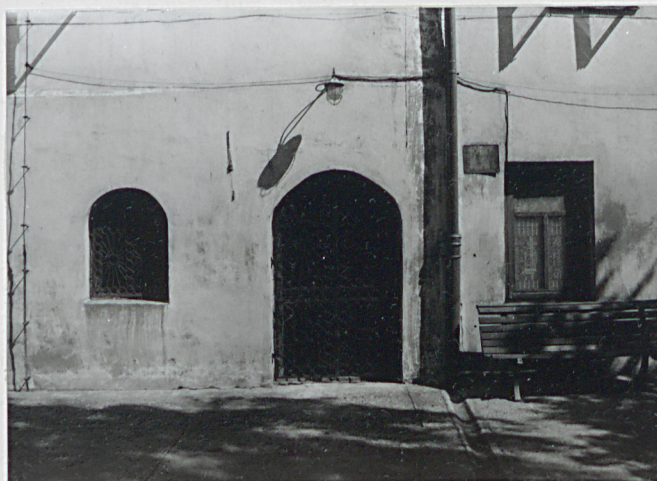
14. Fragment elewacji zachodniej, parter, styk z krużgankiem.
15. Wnętrze, schody do piwnicy.
16. Wnętrze piwnicy.
17. Wnętrze piwnicy.
18. Wnętrze piwnicy.

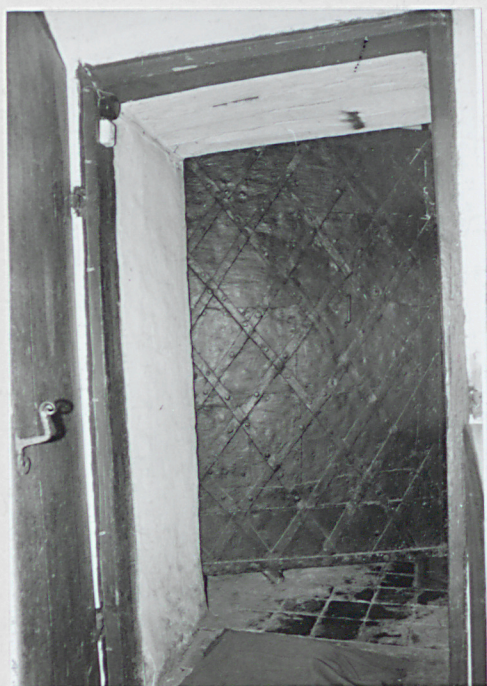
przeszkłone witrażowo. W dachu i podłodze strychu: okienka doświetlające schody. D r z w i : zewnętrzne w elewacji wschodniej 2-skrzydłowe, ościeżnicowe, z przeszklonym nadświetlem, drewniane, klepkowe. Zewnętrzne w elewacji zachodniej drewniane, 1-skrzydłowe. Wewnętrzne: 1- i 2-skrzydłowe, w większości drewniane, płycinowo-ramowe i klepkowe oraz płytowe typowe do łazienki. Drzwi do magazynu przy zakrystii z kutych płyt stalowych, nitowanych, ozdobionych rombami z płaskownika.

19. Wnętrze piwnicy.
20. Parter, wnętrze sieni.
21. Parter, wnętrze zakrystii.
22. Drzwi z przedsionka zakrystii do magazynku.
23. Kaplica w północno-zachodnim narożniku budynku.
