PLEBANIA  
kościół ewangelicko-augsburskiego

1897-1902 r.

TOMASZÓW MAZOWIECKI

97-200 Tomaszów Mazowiecki  
ul. św. Antoniego 39

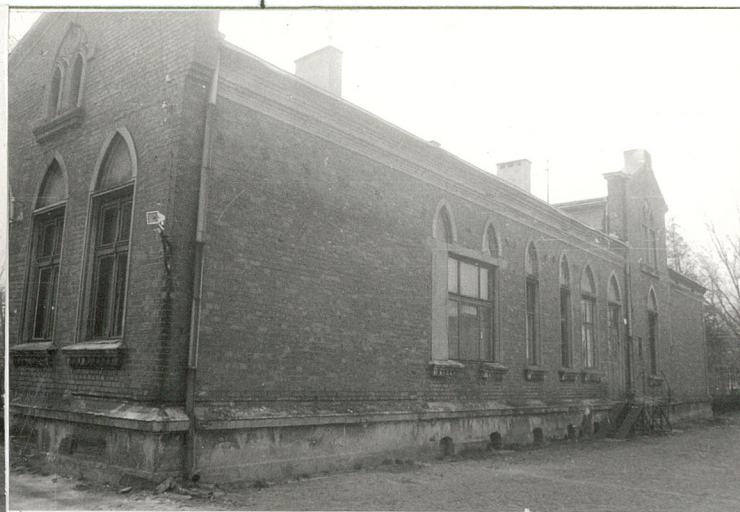
3. Elewacja pn.

Wydłużony prostokąt muru /parterowego/, dach dwuspadowy, dość płaski, o połaci opadającej do widza. Z prawej strony lekko zryzalitowany fragment wyniesiony ku górze, ściana szczytowa zamykająca daszek dwuspadowy o prostopadłej do gł. dachu kalenicy. Sciana z cegły, nietynkowana, zwieńczona gzymsem, z zaznaczonym cokołem, jest zrytmizowana szeregiem nierównych okien i drzwi w ostrołukowych obramieniach. Do wejścia prowadzą stalowe schodki. W szczycie na parterze analogiczne okno w obramieniu ostrołukowym, a na piętrze para okien ostrołukowych we wspólnym, także ostrołukowym obramieniu ze zwornikiem, stojących na gzymsie z dekoracją kostkową, na wysokości gzymsu wieńczącego niższą ścianę. Szczyt zwieńczony też gzymsem. Narożnik podkreślony tynkowanym pasem /boniowanym/.

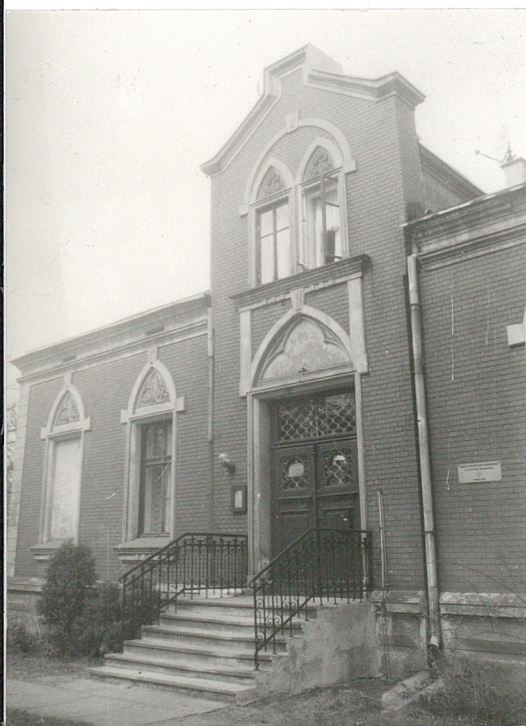
7. Drzwi gł.

W portalu głównym - prostokątne ozdobne drewniane z przeszkleniem w górnej partii, 2-skrzydłowe, z naswietlem u góry, ozdobną kręconą kolumienką pośrodku, płycinowe, ozdobne przezrocze o wykroju oślego grzbietu, w obu skrzydłach ozdobne fryzy z ornamentyką roślinną i wydatne gzymsiki, płyciny żłobnowane, ościeża betonowe, nad drzwiami tympanon ostrołukowy ze zwornikiem i dekoracją w formie 3-listnej koniczyny

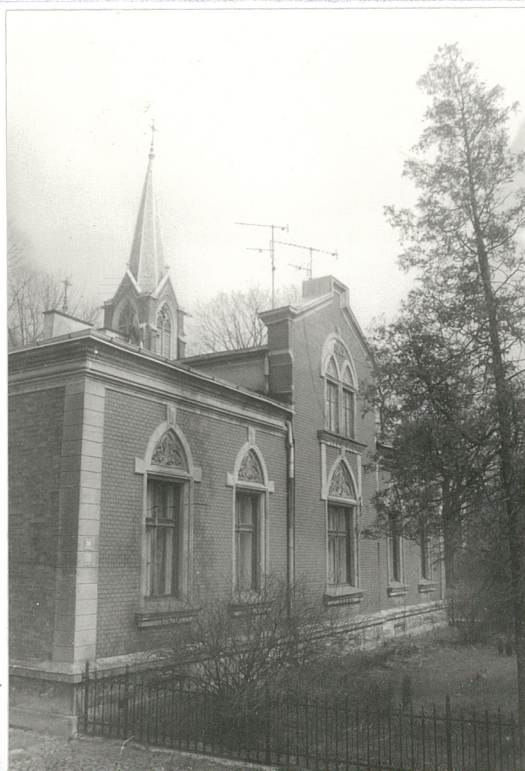
8. Okno.

- Okno prostokątne stojące, wąskie, rozwierane, 2-częściowe, drewniane ościeżnicowe, podwójnie szklone, 1-skrzydłowe, dolna część podzielona na pół poziomym szprosem, ościeża betonowe - obramienie profilowane wokół okna, podgzymsik z ornamentem kostkowym, nad - tympanon ostrołukowy /na łuku zaznaczone cegły, a w polu - trójlistna koniczyna/

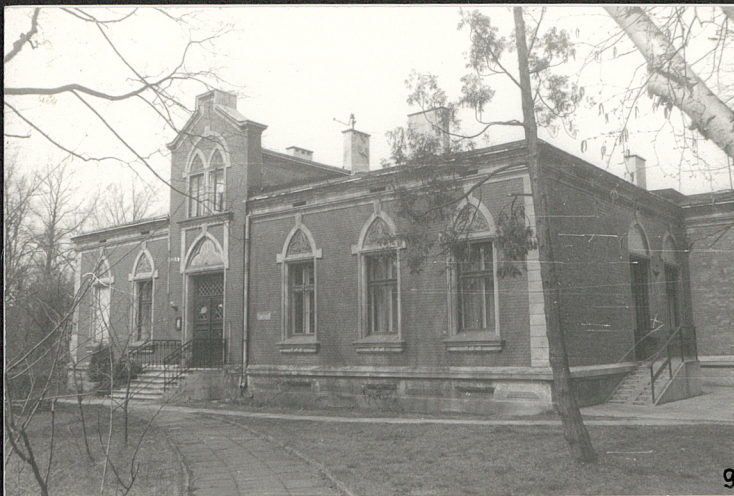
9,10.Elewacja pd.  
11.Widok z pd.-  
wsch.  
12.Elewacja pd.  
13.Narożnik pd.-  
wsch.

Na pierwszym planie elewacja skrzydła budynku, o układzie symetrycznym. Na osi lekko zryzalitowany fragment ściany wyniesiony ku górze, ścianka szczytowa zamykająca daszek dwuspadowy. W szczycie z trójkątnym zwieńczeniem, zamkniętym gzymsem, u góry para okien prostokątnych w ostrołukowych obramieniach ujęte jest we wspólny łuk pełny ze zwornikiem. Okna te stoją na gzymsie, będącym zamknięciem portalu w dołu. Portal stanowi obramienie prostokątnych drzwi z naswietlem, w górny prostokąt wpisany jest ostry łuk ze zwornikiem, w polu tympanonu trójlistna koniczyna.
