1. Obiekt zabytkowy

kościół cmentarny pw. św. Józefa

gm. Poświętne
STUDZIANNIA-Poświętne

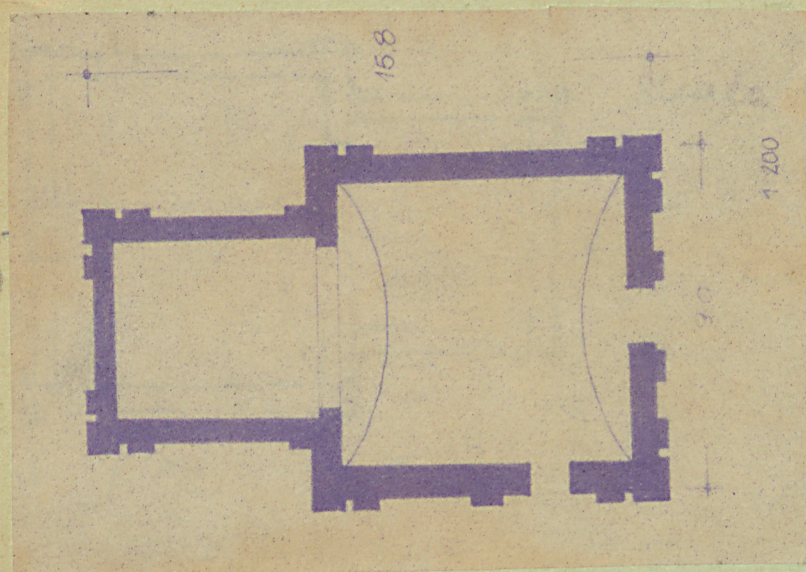
Murowany, odwróconie orientowany, o dwupiętrowej kwadratowej nawie i wschodnim prostokątnym prezbiterium. Wnętrze i elewacje rzeźbione pilastrami. Świąt wschodni, rzeźbiony ze sztywnymi wolutowymi. Dach dwuspadowy kryty dachówką.
