KOŚCIÓŁ PARAFIALNY P.W. ŚW. ANNY

XV/XVI w.,
rozbud. 1922 r.

STARY
OCHĘDZYN

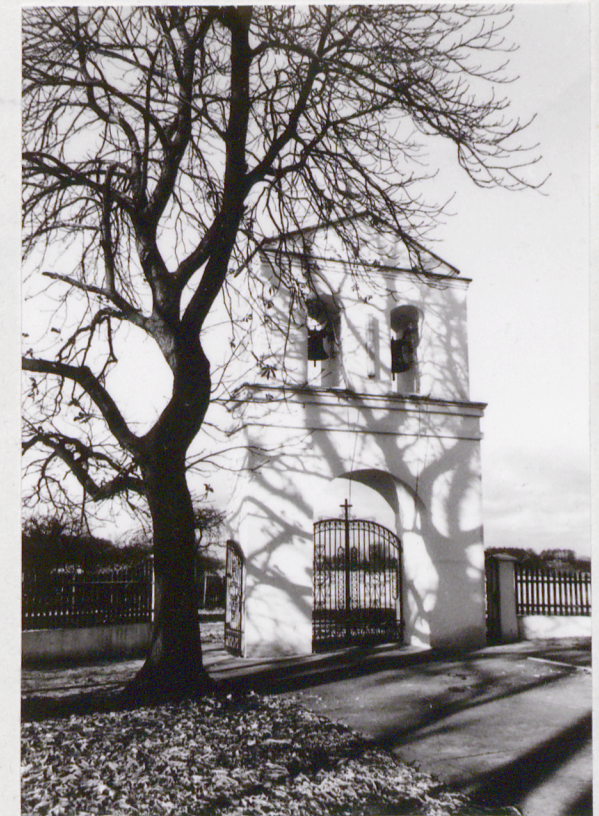
1. Widok ogólny kościoła od pd.-wsch.
2. Dzwonnica bramna udostępniająca otoczenie kościoła.
3. Podmurówka ściany prezbiterium.
4. Więźba dachowa nad nawą - widok ogólny od zach.
5. Więźba dachowa nad nawą - dolna partia słupa pełnego wiązara krokwiowego.
6. Więźba dachowa nad nawą - konstrukcja górnej partii pełnego wiązara krokwiowego.
7. Więźba dachowa nad nawą - widok ku zach. na partię dobudowaną po 1922 r.
8. Okno w pd. ścianie prezbiterium.
9. Okno zakrystii.
10. Zaszalowany otwór okienny w pn. ścianie nawy.

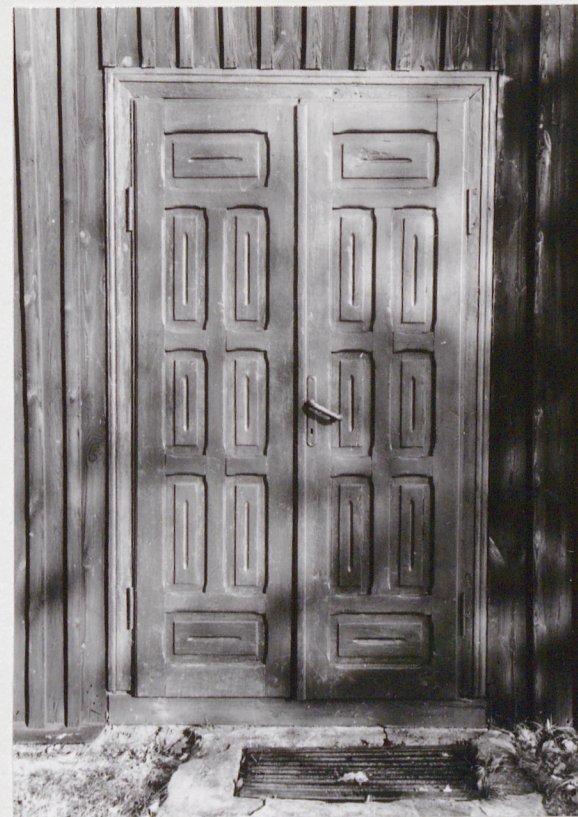
11. Drzwi zewnętrzne do kruchty zach.
12. Drzwi zewnętrzne do kruchty bocznej.
13. Drzwi zewnętrzne do zakrystii.
14. Widok ogólny kościoła od pd.-zach.
15. Elewacja pd. kościoła.
16. Widok na kruchtę boczną.
17. Widok kościoła od wach.
18. Widok kościoła od pn.-wsch.
19. Widok kościoła od pn.-zach.
20. Widok na sygnaturkę.
21. Podciąg okapu pd. strony prezbiterium.
22. Wnętrze kościoła - widok na prezbiterium.
23. Wnętrze kościoła - belka tęczowa.
24. Wnętrze kościoła - widok na chór muzyczny.
25. Wnętrze kościoła - słup chóru muzycznego.
26. Wnętrze kościoła - opracowanie trzonu słupa chóru muzycznego.
27. Wnętrze kościoła - strefa kapitelowa słupa chóru muzycznego.

Otwory drzwiowe o wykroju prostokąta stojącego lub zbliżonego do kwadratu, ujęte ościeżami. Otwory wypełnione wtórną stolarką drzwiową pomalowaną olejno. **Drzwi zewnętrzne do kruchty zach.** drewniane, dwuskrzydłowe konstrukcji ramowo-płycinowej z centralną kolitą płyciną, wokół której pięcioboczne, zaś w górnej i dolnej partii skrzydła prostokątne. Ozdobne zawiasy pasowe. **Drzwi zewnętrzne do zakrystii** analogiczne, jednoskrzydłowe; zawiasy czopowe. **Drzwi zewnętrzne do kruchty bocznej (ob. składzik)** drewniane dwuskrzydłowe ramowo-płycinowe o ośmiopłycinowym podziale skrzydeł, zawiasy czopowe. **Drzwi wewnętrzne** jedno- lub dwuskrzydłowe, ramowo-płycinowe, przeszklone w 1/2 wysokości.
