ANALIZA I OCENA WARTOŚCI ZABYTKOWYCH ZAŁOŻEŃ ZIELENI

Temat : Katalog zabytkowych parków i ogrodów
województwo skierniewickie

Zadanie : Ewidencja zabytkowej zieleni parku dworskiego
miejscowość Dąbrowa-Leszczyny
gmina Rogów

Park dworski w Dąbrowie-Leszczynach
gm. Rogów, woj. skierniewickie

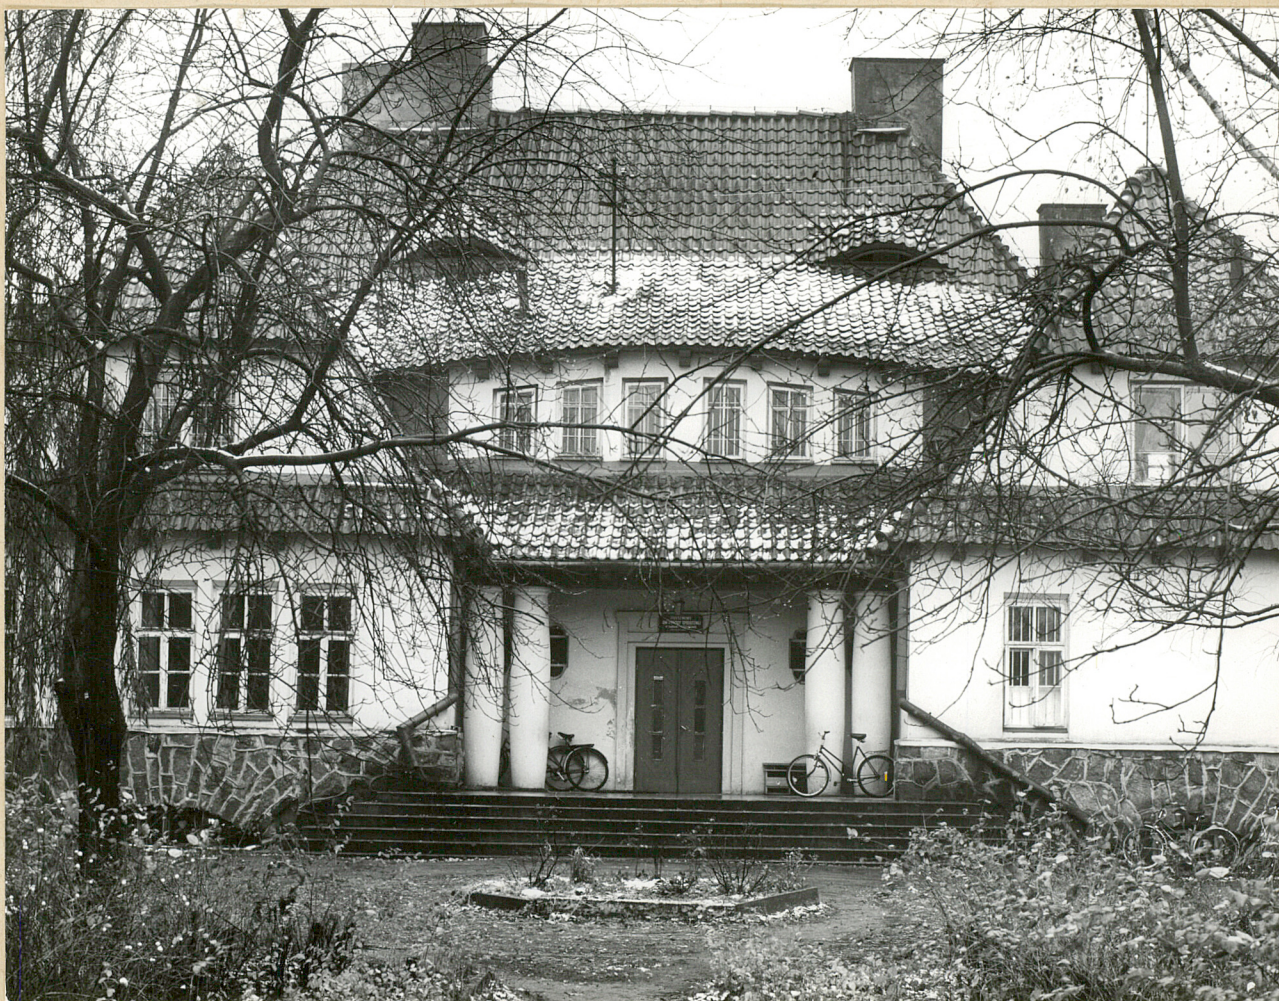
Fot. 1. Dąbrowa-Leszczyny. Elewacja frontowa dworu.
fot. W. Maliński 11.1981 r

Dwór /fot. 1/, użytkowany obecnie przez Państwowy Dom Pomocy Społecznej, został wybudowany w latach 30-tych XX w., w tym ~~xxxxx~~ czasie powstał park wokół dworu /2/.

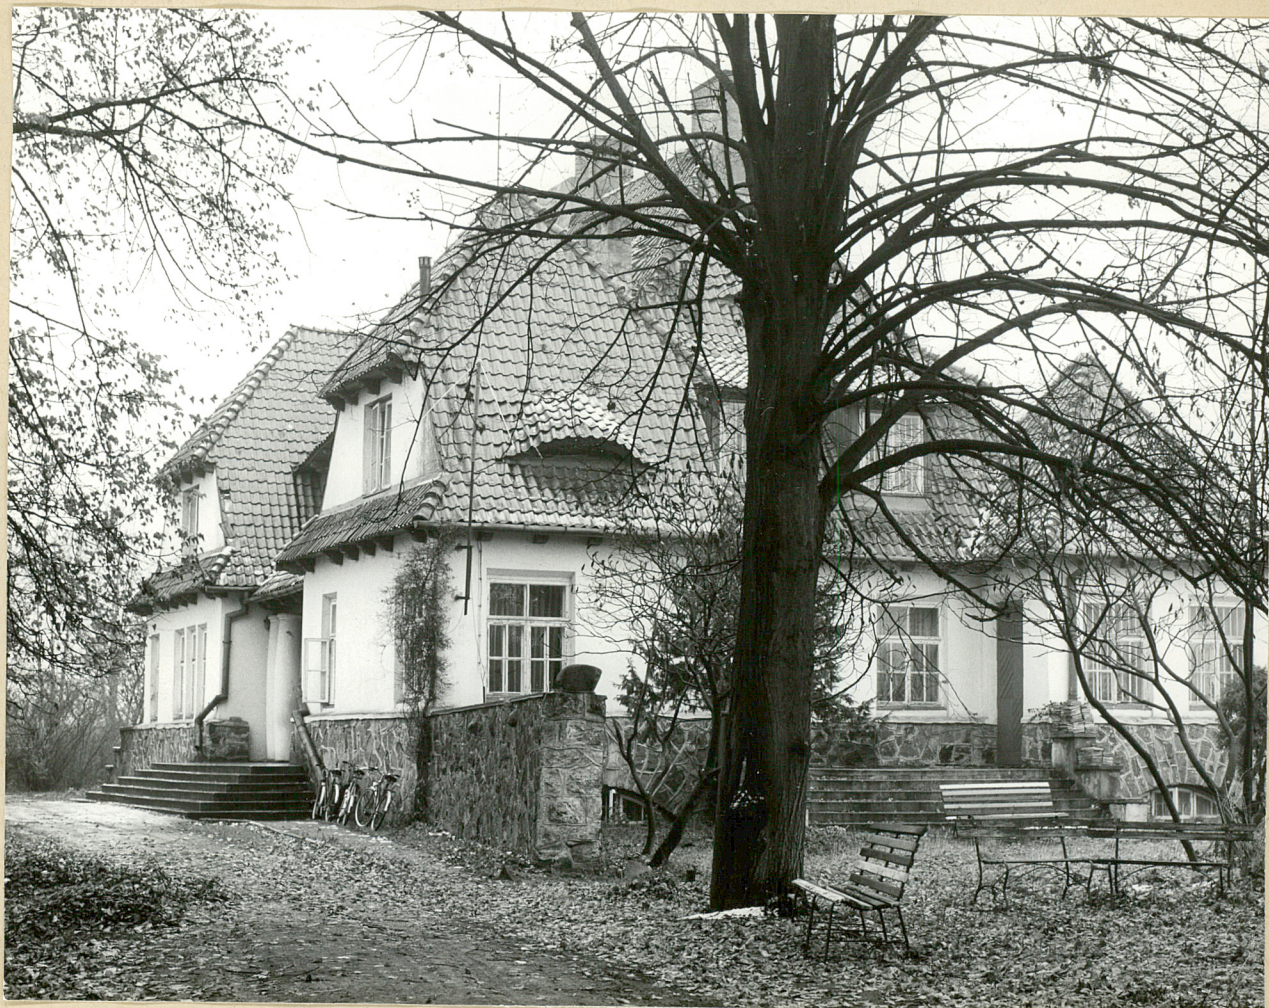
Fot. 2. Dąbrowa-^Leszczyny. Widok na dwór ze strony południowo-
zachodniej.

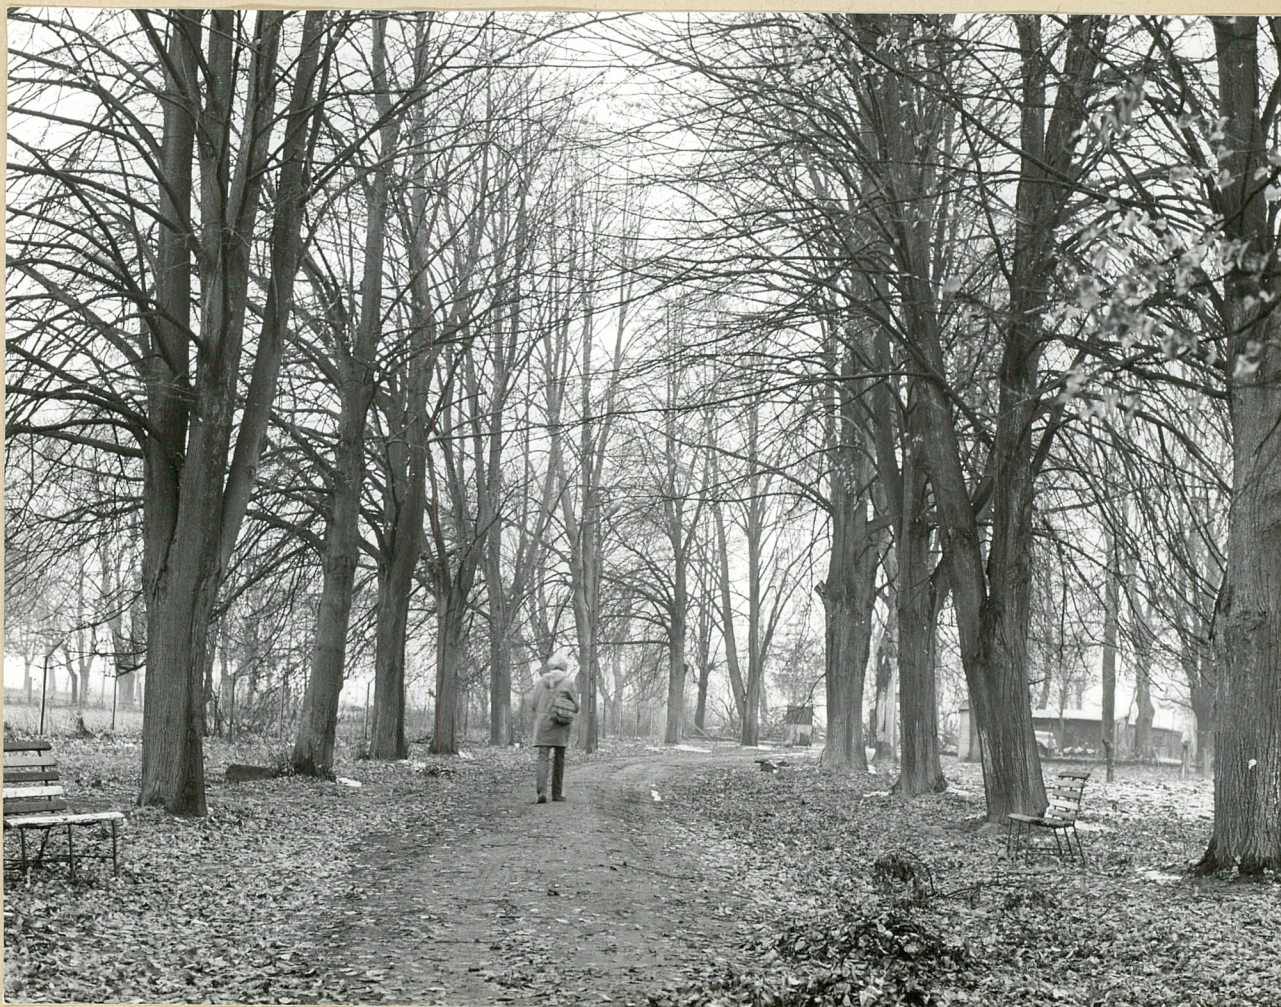
Fot. 3. Dąbrowa-Leszczyny. Fragment alei lipowej wiodącej
do bramy wjazdowej.

już zwyczajna polna droga oddzielająca zabudowania mieszkalne od dawnych zabudowań dworskich. Na 140-ym metrze drogi odchodzi od niej w kierunku wschodnim piękna aleja lipowa, biegnąca łukiem w kierunku dworu /fot.3/. Dzieli ją na dwie części przerwa koło dworu /fot.4/. Obszar między tą aleją i zabudowaniami gospodarczymi, leżącymi na północno-zachodnim krańcu dawnego folwarku, zajmuje zniszczony sad, zamieniony częściowo na pole uprawne. Dzieli go na dwie części krótka i wąska alejka na osi dworu. Przy alejce tej, w pobliżu dworu, rosną młode żywotniki, wierzbą płacząca i brzoza. Dalej wzdłuż niej posadzone są młode topole. Przy końcu rosną dwie stare topole czarne odm. włoskiej.

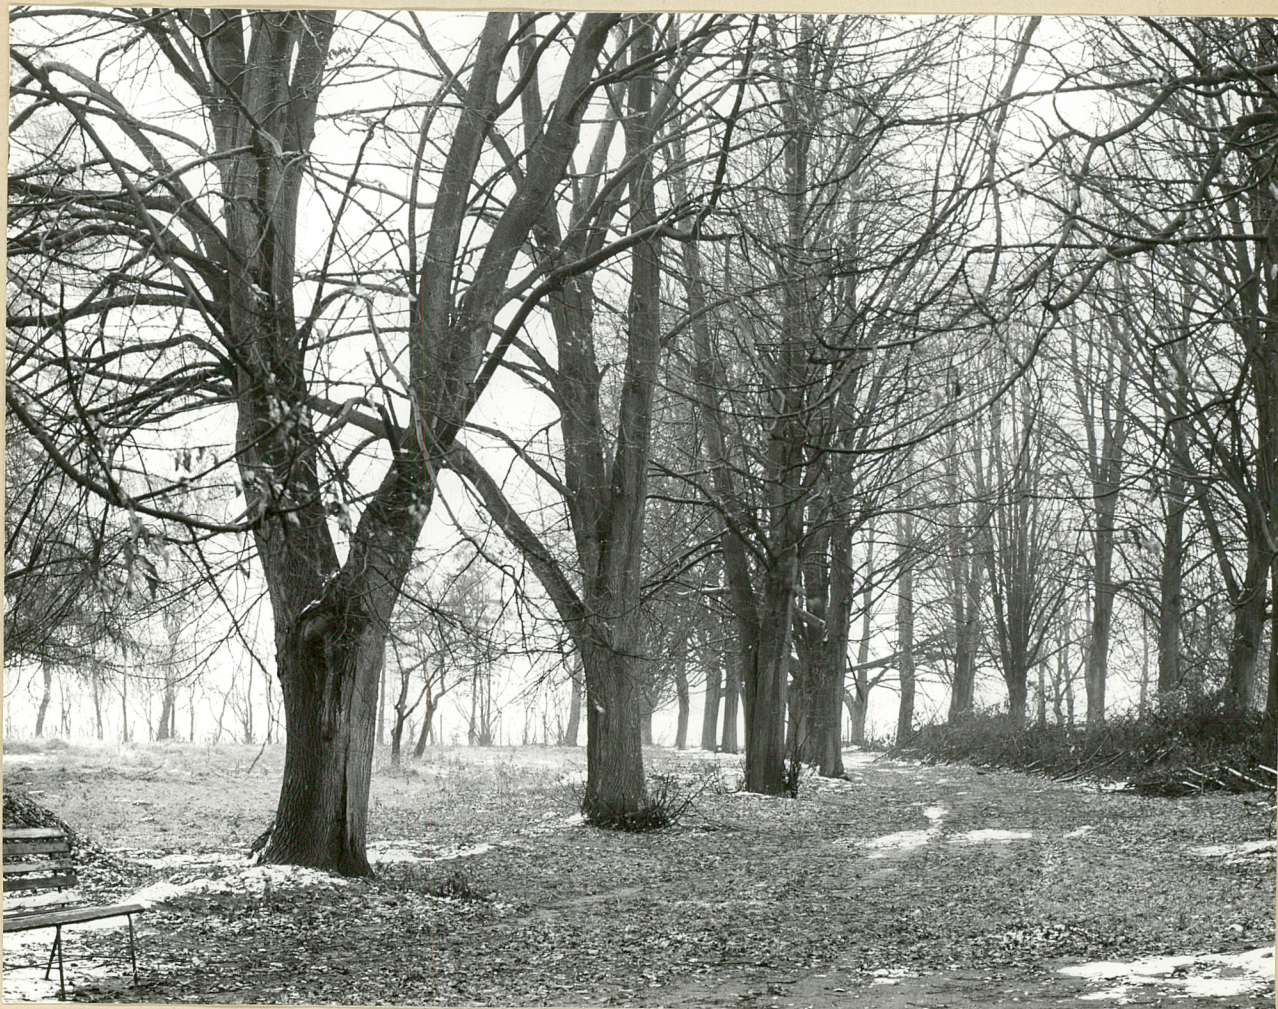
Fot. 4. Dąbrowa-Leszczyny. Drugi fragment alei kończy się na
północnym krańcu parku

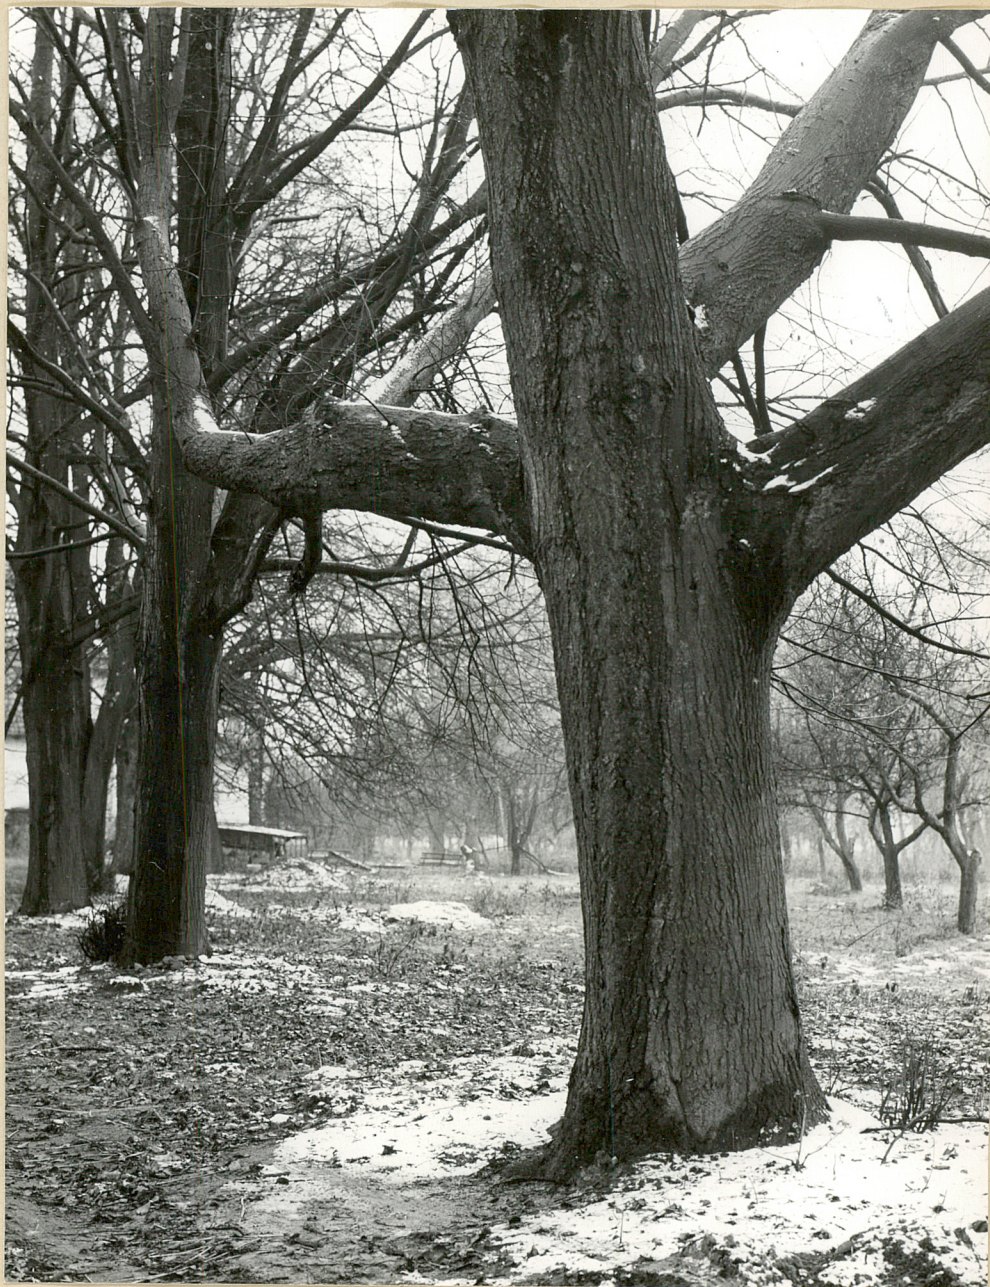
Fot. 5. Dąbrowa-Leszczyny. Stare lipy w alei
fot. W. Maliński 11.1981 r.

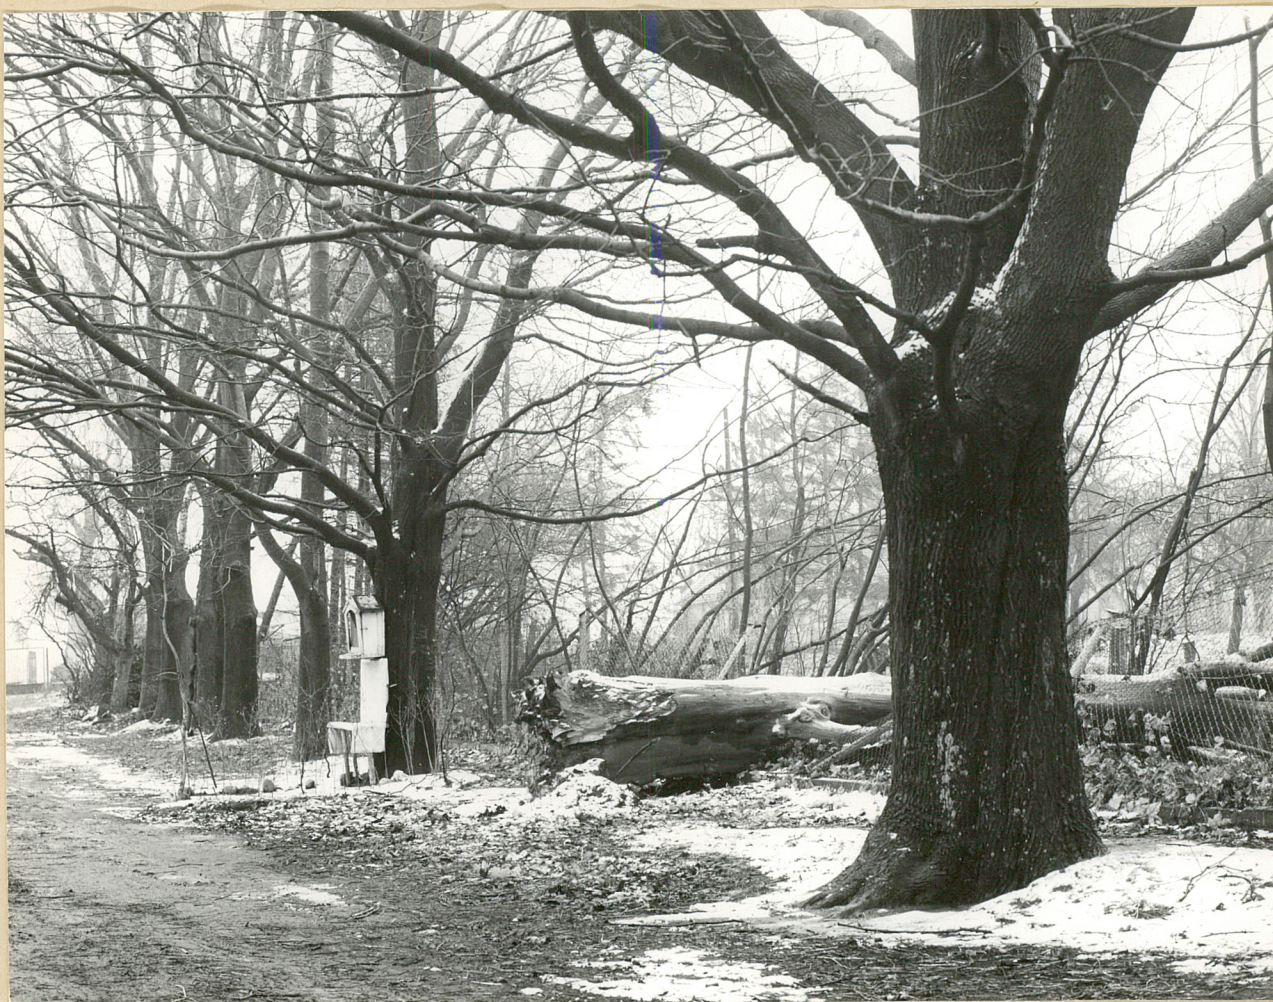
Fot. 6. Dąbrowa-Leszczyń. Fragment drogi wjazdowej
fot. W. Maliński 11.1981 r.

Wjazd do osady /fot. 6/ znajduje się od strony południowej. W kierunku dworu wiedzie krótka alejka jesionowa. Po ok. 100 m jest to
