1. Obiekt

BUDYNEK GOSPODARCZY w zagrodzie nr 215  
253/2

CHOCHOŁÓW

Chochołów nr 215

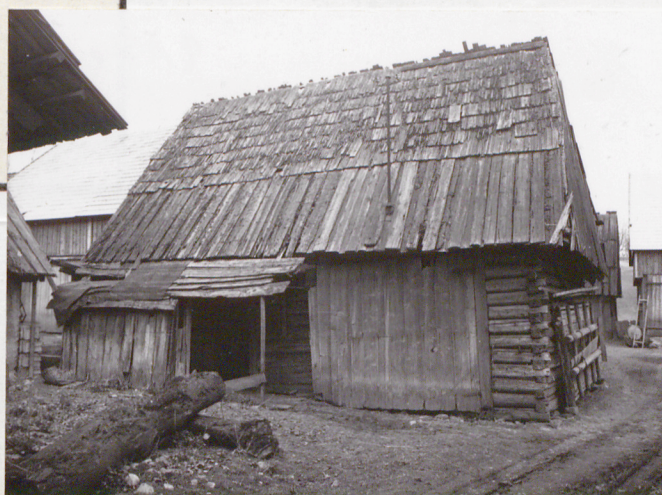
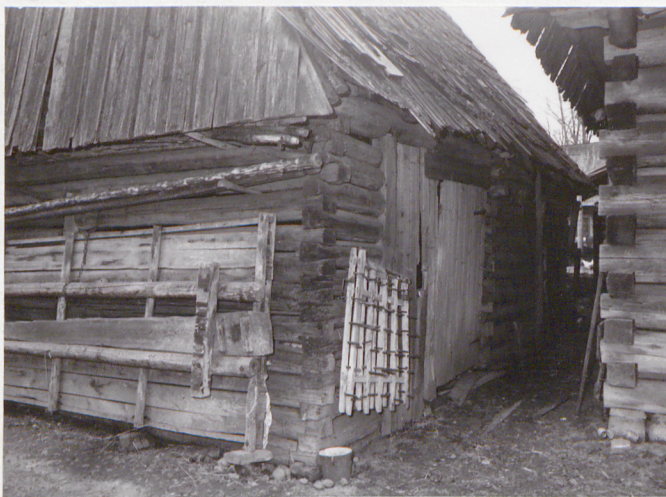
Budynek gospodarczy położony w zagrodzie nr 215 usytuowanej po wschodniej stronie szosy z Zakopanego do Czarnego Dunajca, tuż przy drodze. Stanowi przykład zagrody wielobudynkowej. Budynek gospodarczy zamyka zagrodę od wschodu, położony jest prostopadle do chałupy, zwrócony frontem na zachód. Budynek gospodarczy drewniany, konstrukcji zrębowej, kryty dwuspadowym dachem. Wzniesiony na peckach kamiennych, ściany zbudowane częściowo z okraglaków, częściowo z spłazowanych belek, uszczelnienia mchem, gdzie-niegdzie polepione gliną. Belki w zwęgłowaniach związane na zamek. Obiekt szerokofrontowy, wzniesiony na planie prostokąta, trójmiejscowy, składająca się z boiska w partii południowej, obory usytuowanej od północy oraz również zrębowego chlewika wzniesionego przed frontem obory w osi północnej. Obora w stosunku do boiska węższa, posiada ścianę frontową cofniętą w stosunku do elewacji frontowej boiska. W oborze podłoga ułożona z "dyli", powłoka deskowa wsparta na okraglakach. Dach konstrukcji krokwiowej, dwuspadowy, pokryty w połaci frontowej /od zach./ w górnej partii dachu gontem, w dolnej partii dranicami. Połacie dachu wschodnia w całości kryta gontem. Szczyty wysunięte poza linię zrębu, szalowane pionowo deskami kładzionymi na nakładkę, nieodcięte okapami. Boisko z wrotami na przestrzał, wrota jednoskrzydłowe, zbite z desek na zawiasach kowalskich. Do obory prowadzą drzwi deskowe, jednoskrzydłowe, przed nimi osadzone również na zawiasach kowalskich drzwi deskowe - letnie zamykające tylko połowę wysokości otworu drzwiowego. Do chlewika oraz małego strysku znajdującego się nad nim prowadzą deskowe drzwiczki spongowe. Obok drzwi wejściowych do obory znajduje się małe okienko 4-półowe przeszklone oświetlające oborę. Od północy usytuowane jest gnojowisko. Chlewik mieszczący się pod okapem dachu od frontu posiada deskowe ocieplenie, kryte dodatkowo pulpitowym deskowym daszkiem podpartym słupem.

14. Kubatura	15. Powierzchnia użytkowa	16. Przeznaczenie pierwotne	17. Użytkowanie obecne
160 m <sup>3</sup>	40 m <sup>2</sup>	gospodarcze	nieużytkowany
18. Prace budowlane i konserwatorskie, ich przebieg i dokumentacja		19. Stan zachowania (fundamenty, ściany zewnętrzne, ściany wewnętrzne, sklepienia, stropy, konstrukcje dachowe, pokrycie dachu, wyposażenie i instalacje)	
		Obiekt zachowany w bardzo złym stanie. Zużycie techniczne elementów konstrukcyjnych ścian i więźby dachu szacuje się na około 60 %, zużycie techniczne pokrycia dachu szacuje się na około 80 %.	
20. Najpilniejsze postulaty konserwatorskie			
Obiekt należy objąć ochroną. Postuluje się pozostawienie obiektu na miejscu, ze względu na jego walory zabytkowe i krajobrazowe, przeprowadzenie remontu bieżącego. Wpis do rejestru zabytków.
