BUDYNEK GOSPODARCZY w zagrodzie nr 216

XIX/XX w.

CHOCHOŁÓW

CHOCHOŁÓW 216

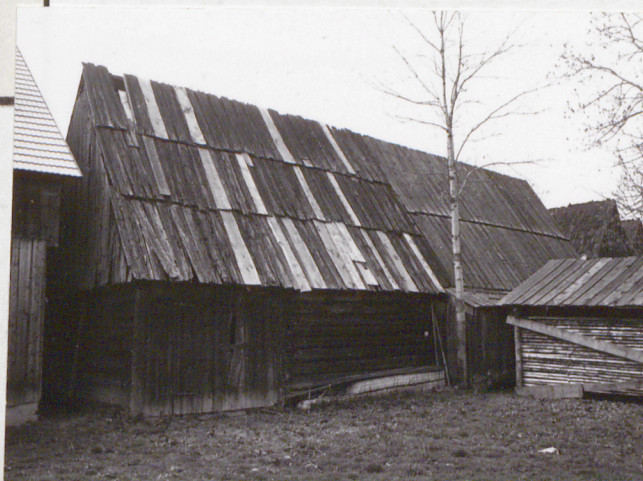
autor zdjęć
data wykonania fot. J. Brzozowski, V 1978
miejsce przechowywania negatywów
/neg. PP PKZ/

14. Kubatura	15. Powierzchnia użytkowa	16. Przeznaczenie pierwotne	17. Użytkowanie obecne
192 m ³	48 m ²	gospodarcze	nieużytkowany
18. Prace budowlane i konserwatorskie, ich przebieg i dokumentacja		19. Stan zachowania (fundamenty, ściany zewnętrzne, ściany wewnętrzne, sklepienia, stropy, konstrukcje dachowe, pokrycie dachu, wyposażenie i instalacje)	
		Obiekt zachowany w bardzo złym stanie. Zużycie techniczne elementów konstrukcyjnych ścian i więźby dachu szacuje się na około 60 %, zużycie techniczne pokrycia dachu szacuje się na około 80 %.	
20. Najpilniejsze postulaty konserwatorskie			
Obiekt należy objąć ochroną. Postuluje się pozostawienie obiektu na miejscu ze względu na jego walory zabytkowe i krajobrazowe, przeprowadzenie remontu bieżącego. Wpis do rejestru zabytków.
