CHAŁUPA nr 226

CHOCHOŁÓW

CHOCHOŁÓW 226

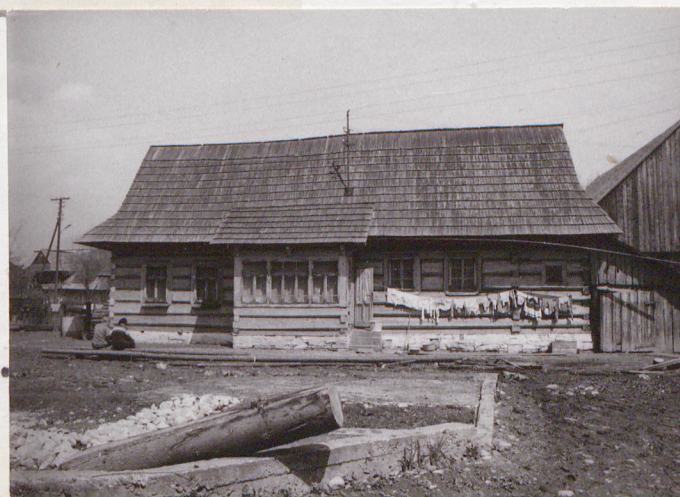
Chałupa wzniesiona w roku 1890 / datowanie wg. napisu na sosrębie, w starszej izbie/. Fundator, cieśla- nieznany.

W 1956 r. dobudowano zachodnią izbę, wraz z sienią; budynek podpiwniczono. Prace ciesielskie wykonywał Józef Toczek z Wito-
wa.

Chałupa wzniesiona w pn. części wsi, po wsch. stronie drogi prowadzącej z Zakopanego do Czarnego Dunajca; sytuowana szczytem ku drodze, elewacją frontową w stronę pd.. Obiekt drewniany, konstrukcji zrębowej / z wyjątkiem sieni- konstrukcji sumikowo- łątkowej/, zwęglowany na zamek, uszczelniony mchem oraz wełnianką / powrozem skręconym z wiór drzewnych/. Zrąb z brusów o przekrogu prostokąta. Chałupa osadzona na podmurówce z kamienia pobielonego z frontu. Szerokofrontowa, na planie wydłużonego prostokąta, o układzie wnętrza jednotraktowym / sieni- półtraktowa/. Dostępna od pd. poprzez sieni. Od zach.- dawna czarna izba; od wsch.- izba biała. Za nią w układzie amfiladowym- komora. W pn. półtrakcie sieni- kuchnia. Wnętrza nakryte stropami belkowymi, z powałami odeskowanymi na nakładkę, wspartymi na ozdobnie rzeźbionych sosrębach: w izbie czarnej- napis- "IHS R P 1956 M"; w izbie białej- "Niech Będzie Pochwalony Jezus Chrystus Teras zawsze i Wieki Wieków A. IHS R. Pobłogosław Panie to nasze mieszkanie Zachowaj nas od ognia Święty Floryanie 10 Października". Podłogi- deskowe. Ściany- gładki zrąb uszczelniony wełnianką. W sieni- powała malowana beżowo. We wszystkich pomieszczeniach pozostałych- podłogi, powały, ściany, w naturalnym kolorze drewna. Izby doświetlone od pd.- izba biała oknami dwuskrzydłowymi, sześciokwaterowymi, izba czarna- trójskrzydłowymi, trójkwaterowymi w obramieniach opaskowych. Ganek /sieni/ doświetlają od pd. okna ościeżnicowe, wielokwaterowe. Drzwi wejściowe- płycinowe, przeszkłone w górnej części; pozostałe- płycinowe, niemalowane. Do izby białej wiodą drzwi spongowe, osadzone zawiasami kowalskiej roboty w prostokątnych, belkowych odrzwiach. Chałupa nakryta dwuspadowym dachem, przyczółkowym, konstrukcji krokwiowej, osadzonym na tzw. rysnach / wystających górnych belkach zrębu/, wypełnionym gontami. Szczyty dzieli daszek przyczółkowy, wypełniony czterema szarami gontów. Półszczyty szalowane deskami w układzie pionowym / od wsch. - wycięte pkiemko prostokątne/. Pod izbą białą pomieszczona piwnica: kamienna, sklepiona kolebkowo, dostępna wejściem z sieni. W kuchni, izbie czarnej- piec kafłowy; w izbie białej- brak pieca. Komorę doświetla od pd. małe prostokątne okienko, w deskowym obramieniu, nie wypełnione stolarką okienną. Pionowo przybite szczebliki, zastępują dawną żelazną kratę. Od wsch. przylega do chałupy aneks magazynowy, konstrukcji słupowej, wypełnionej szalunkiem z desek, nakryty pulpitym daszkiem. Pokrycie dachu stanowią deski i gont. Od pd.- jednokrzydłowa futka, z desek łączonych na styk, osadzona na zawiasach. Pn. ściana kuchni wysunięta jest poza lico zrębu obu izb - ok. 1/2 m.

14. Kubatura	15. Powierzchnia użytkowa	16. Przeznaczenie pierwotne	17. Użytkowanie obecne
222,0 m ³	55,5 m ²	mieszkalne	mieszkalne
18. Prace budowlane i konserwatorskie, ich przebieg i dokumentacja Prace budowlane i konserwatorskie prowadzono w 1956 r.ę dobudowano wówczas zachodnią izbę, obiekt podpiwniczono, zmieniono zużyty gont.		19. Stan zachowania (fundamenty, ściany zewnętrzne, ściany wewnętrzne, sklepienia, stropy, konstrukcje dachowe, pokrycie dachu, wyposażenie i instalacje) Obiekt zachowany w stanie dobrym; substancja techniczna dachu zniszczona w 10%.	
20. Najpilniejsze postulaty konserwatorskie W wypadku zagrożenia rozbiórką lub zburzeniem, należy wykonać pomiar inwentaryzacyjny oraz pełną dokumentację fotograficzną.
