1. Obiekt zabytkowy

"DOM BEYERA" - przy ul. [ul. Węgierska 2]  
DOM BARIANOW-ROKICKICH [Świerczewskiego nr 32]  
/obok baszty/

BIECZ MIASTO

1. Obiekt zabytkowy				2. Miejscowość			
Dom przy ul. Świerciewskiego (obole bantyl)				BIECZ			
3. Wiek XVI / XVII		4. Styl -		5. Kubatura m³ ok. 500		6. Powierzchnia w m²

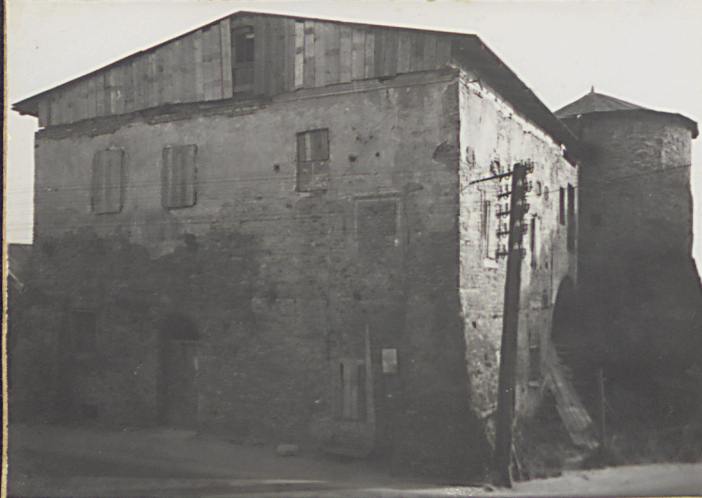
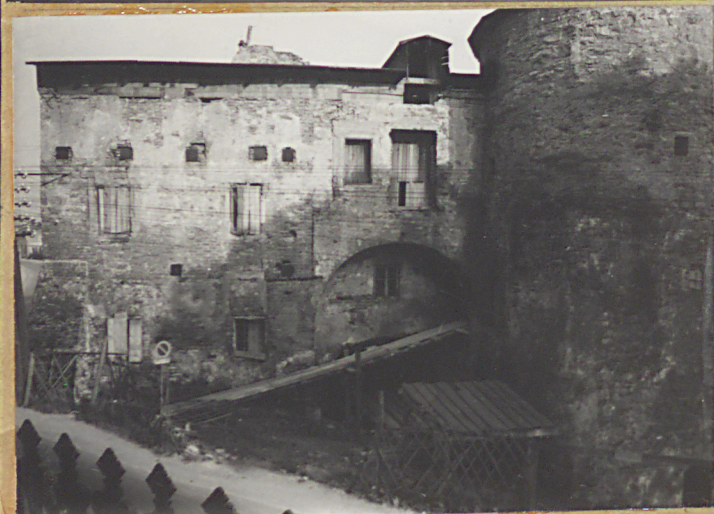
31. Szkic sytuacyjny, plan schematyczny, uwagi opisowe, fotografia

Data	O P I S	Zniszczenia %	Odbudowa %
VIII.1939 r.	nie był zniszczony		
XI.1939 r.	" "		
XII.1945 r.	" "		
VII.1955	w b. złym stanie, nadgniłe wiązania dachowe dach zadzioba, wnętrza częściowo zrujnowane, wymaga konserwacji.		
XI.1959	obiekt w odbudowie

VII.1965 stan zaniedbany, w części nieużytkowany.

od 1969 r. konserwacja
