602/3 PIWNICA w zagrodzie nr 29

koniec XIX w.

KRZESZOWICE 5290

KRZESZOWICE
ul. Kosciuszki 29

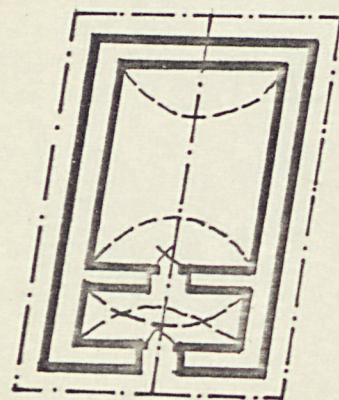
1:200

piwnica

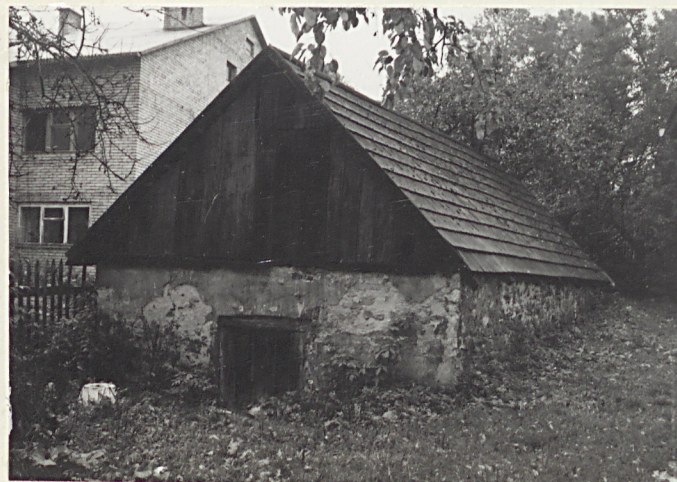
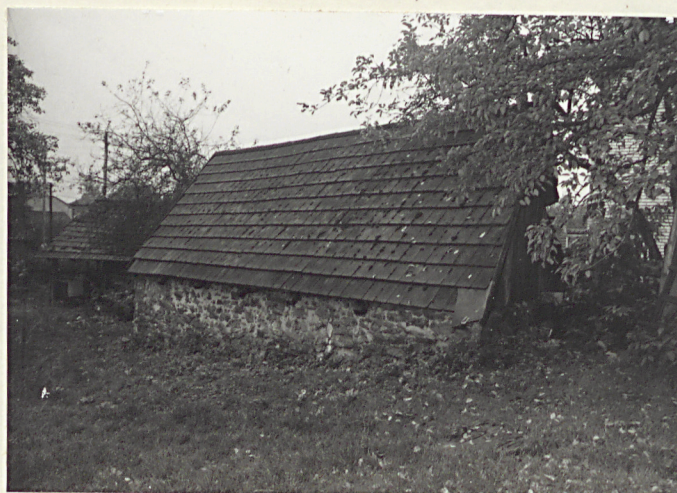
11. Zdjęcia, plan sytuacyjny, rzuty

Piwnica położona w zagrodzie nr 29 znajdującej się po północnej stronie ulicy Kościuszki w Krzeszowicach. Piwnica usytuowana w zachodnim krańcu działki zagrodowej, na północ od kuźni, zwrócona frontem na południe. Obiekt wchodzi w skład zagrody wielobudynkowej. Piwnica murowana z kamieni, kryta dwuspadowym dachem. Ściany wzniesione z kamieni nieobrabianych z użyciem zaprawy piaskowo-wapiennej, elewacja frontowa kiedyś tynkowana. Budynek wąskofrontowy, wzniesiony na planie romboidalnym, dwuwewnętrzny, składający się z przedsionka oraz właściwej piwnicy. Piwnica kryta dachem dwuspadowym konstrukcji krokwiowej, kryty dachówką cementową. Obydwa szczyty szalowane deskami kładzonymi na styk w układzie pionowym. Szczyt południowy nosi ślady malowania na kolor brązowy. W szczycie tym /frontowym/ deskowe duże drzwi prowadzące na stryszek. Piwnica sklepiona kolebkowo. W ścianie zachodniej wmurowany jest dobrze zachowany amonit. Do piwnicy prowadzą drzwi z listwowych desek.
