1. Obiekt

S T O D O Ł A nr 47

K R Z E S Z O W I C E

KRZESZOWICE - N.Wieś 47

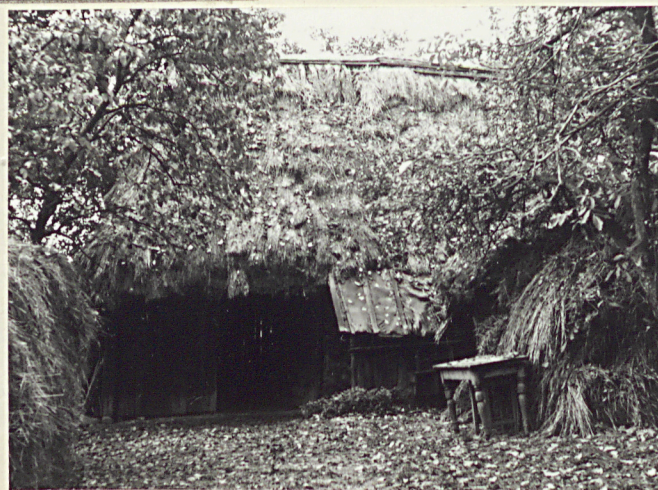
Stodoła wzniesiona jest na zachodnim obrzeżu działki zagrodowej, równolegle do ciągu ulicy, oddalona od niej ok. 100 m. Od chałupy- sytuowana ok. 70 m, prostopadle do niej. Szerokofrontowa, na planie prostokąta. Drewniana, konstrukcji zrębowej i sumikowo- łątkowej, osadzona na kamiennej podmurówce, łączonej zaprawą glinianą, wyrównującą spadek terenu. W szczycie południowym- boisko, konstrukcji sumikowo- łątkowej. Sumiki- stanowią belki o przekroju prostokąta. Z zewnątrz- słupy wzmacniające, z zastrzałami, kołkowanymi. Wewnątrz- klepisko, brak powały. Wrota- dwuskrzydłowe, deskowe, osadzone na biegunach. W szczycie północnym- sasek, konstrukcji zrębowej. Zrąb z okraglaków, z wystającymi ostatekami, sytuowany na kamiennej piwnicy. Piwnica- kamienna, ślepiona kolebką, dostępna o d wschodu. Z przedsionka- wejście do komory piwnicy. Drzwi wejściowe- jednoskrzydłowe, deskowo- spongowe. Wejście- osłonięte daszkiem pulpitem, deskowym, wspartym na ścianie konstrukcji słupowej. Od wschodu, prostopadle do stodoły przylega szopa na siano; konstrukcji słupowej. Deski szalunku- układane pionowo, łączone na styk. Od południa- drzwi jednoskrzydłowe, deskowo- spongowe. Półszczyt wschodni- szalowany deskami w układzie pionowym. Stodoła nakryta jest dachem czterospadowym, konstrukcji krokwiowej, wypełnionym słomianym poszyciem. Dach nakrywający szopę - dwuspadowy, konstrukcji krokwiowej, wypełniony słomą, układaną gładko, łączący się prostopadłe z południową połacią dachu stodoły.

14. Kubatura	15. Powierzchnia użytkowa	16. Przeznaczenie pierwotne	17. Użytkowanie obecne
192 m ³	48 m ²	gospodarcze	gospodarcze
18. Prace budowlane i konserwatorskie, ich przebieg i dokumentacja		19. Stan zachowania (fundamenty, ściany zewnętrzne, ściany wewnętrzne, sklepienia, stropy, konstrukcje dachowe, pokrycie dachu, wyposażenie i instalacje)	
		Stodoła w stanie średniego zniszczenia. W ok. 40% zniszczone słomiane poszycie dachu. Belki zrębu zużyte w ok. 20%.	
20. Najpilniejsze postulaty konserwatorskie			
Stodołę wpisa ^c do katalogu zabytków. Przenieść do skansenu ew. zabezpieczyć in situ. Konieczna wymiana zużytego pokrycia dachu, z zastosowaniem tradycyjnego materiału / słomy/.
