1. Obiekt

599/6 SPICHLERZ Z BUDYNKAMI GOSPODARCZYMI (folwarsany)

K R Z E S Z O W I C E

11. Zdjęcia, plan sytuacyjny, rzuty

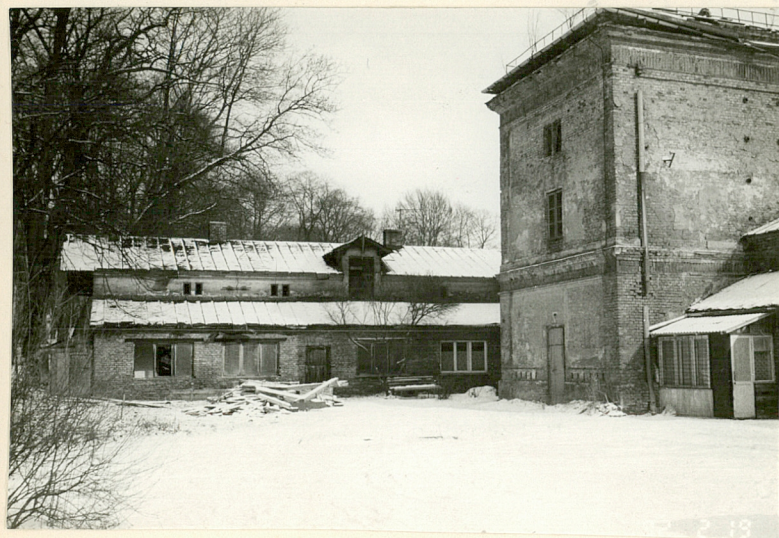
Elewacja zach.: parterowa, 7 osiowa, tynkowana, z wieżą spichlerza pośrodku i ścianą szczytową skrzydła północnego. Wieża z cokołem, rozbudowanym gzymsem na wysokości ścianki kolankowej skrzydeł i "belkowym" podokapowym. Część górna ujęta ramą flankujących ją liżen. Pośrodku, w osi 3 od pn., otwór drzwiowy zwieńczony łukiem odcinkowym ze słusarką dwuskrzydłową. Powyżej okno prostokątne dwuskrzydłowe, 6 połowe z nadprożem ceglanym opartym na łuku odcinkowym. Nad nim dwa otwory okienne prostokątne sklepienie łukami odcinkowymi ze stolarką jednoskrzydłową. W części pd. pośrodku dwoje stalowych drzwi garażowych a po obu ich stronach kolejno: drzwi jednoskrzydłowe oraz wiatrołap z oknem przylegającym do ryzalitu spichlerza. W części pn. drzwi jednoskrzydłowe w osi sąsiadującej z wieżą oraz okno w kształcie prostokąta leżącego trójskrzydłowe, trójpółowe. Skrzydła nakryte zachodnią połacią dachu korpusu głównego oraz poniżej dachem pulpityowym. Między nimi ściana kolankowa korpusu głównego z parami otworów okiennych prostokątnych znajdujących się w osiach, które są lekko przesunięte w stosunku do niższych, ale pierwotne. Ściana szczytowa skrzydła pn. zwieńczona w części głównej wyeksponowaną konstrukcją dachu (krokwie z rysiami i płatwie) oraz ukośnie biegnącą krokwią zakończoną rysiem dachu pulpitowego nad ścianą boczną korytarza.

Elewacja pn.: parterowa, sześćoosiowa, tynkowana. Na osiach wąskie nadproża ceglane oparte na łuku odcinkowym wskazujące na pierwotny układ otworów okiennych. Nad nimi, w czterech kolejnych osiach od zach., otwory okienne: w kształcie prostokąta leżącego, szersze od opisanych, sklepione j.w., ze stolarką jednoskrzydłową, siedmiopolową. Sześć okien prostokątnych, trójskrzydłowych usytuowanych rytmicznie, lecz nieco wymijając z osiami otworów u góry. Po stronie wsch. w tle elewacja spichlerza z artykulacją jak na elewacji zach. lecz bez okien i drzwi jedynie w "ramie" 15 małych otworów wentylacyjnych w kształcie kółek rozmieszczonych w dwóch rzędach.

Elewacja wsch.: parterowa z czterokondygnacyjną wieżą pośrodku. Tynkowana. Płaszczyzna spichlerza horyzontalnie podzielona gzymsem profilowanym na wysokości okapu skrzydeł bocznych i zwieńczona wydatnym belkowanym podokapowym gzymsem. Górna część elewacji ujęta ramą flankujących ją lizen. W partii dolnej i górnej w dwóch poziomach po parze okien prostokątnych, jednoskrzydłowych, usytuowanych centralnie. W skrzydle pn. w części pd. okno kwadratowe dwuskrzydłowe i prostokątne trójskrzydłowe. Skrzydło pd. z sześcioma rytmicznie rozmieszczonymi przyporami sięgającymi do połowy wysokości elewacji i lizeną w narożu pd. Przypory częściowo zniszczone przez przebicie otworów okiennych prostokątnych ze stolarką trójskrzydłową.

Elewacja pd.: parterowa, pięcioosiowa, tynkowana. Po stronie wsch. ze ścianą szczytową skrzydła i w tle wieżą spichlerza. Na osi środkowej drzwi jednoskrzydłowe, trójpolewe, klepkowe. W pozostałych osiach okna w kształcie prostokątów.

| 20. Najpilniejsze postulaty konserwatorskie Bezwzględnie wymagany remont kapitalny. | | | |

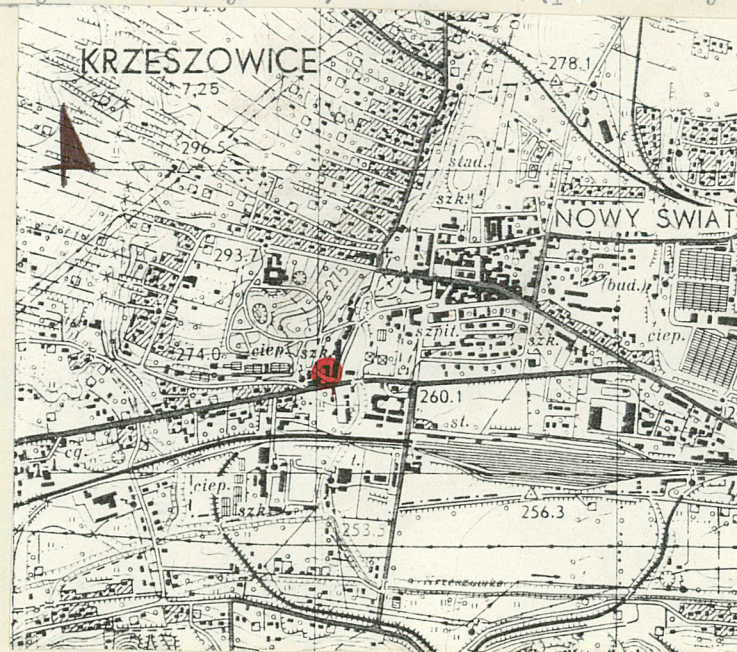
Rzut: na rzucie litery "L" (pn., wsch.). Pośrodku skrzydła wsch. ryzalitowo wysunięty ku zach. prostokątny rzut spichlerza. Całość jednotraktowa z korytarzem komunikacyjnym od str. pd. i zach. Skrzydło pn. jednoprzestrzenne z nieregularnymi wtórnymi podziałami, skrzydło wsch. pięćosiowe o zaakcentowanej części środkowej, z wejściem na osi i zabiegową kl. schodową po stronie pn. półtraktu spichlerza. W skrzydle pd.-wsch. od zachodu osadzone pośrodku dwoje drzwi garażowych i skrajnie drzwi wejściowe, gdzie pn. poprzeczone małym wiatrołapem o charakterze tymczasowym. Otwory te prowadzą do pomieszczeń usługowo-handlowych. Pozostała część dostępna przez dwa otwory drzwiowe: w środku ściany pd. skrzydła pn. i w ścianie zach. skrzydła wsch. po pn. stronie spichlerza. Do ściany szczytowej pd. przylegają jednobiegowe schody zewnętrzne prowadzące na poddasze.
