MAŁOPOLSKIE

CHAŁUPA

nr 10

KRZESZOWICE
ul. Ks. biskupa Bandurskiego 10

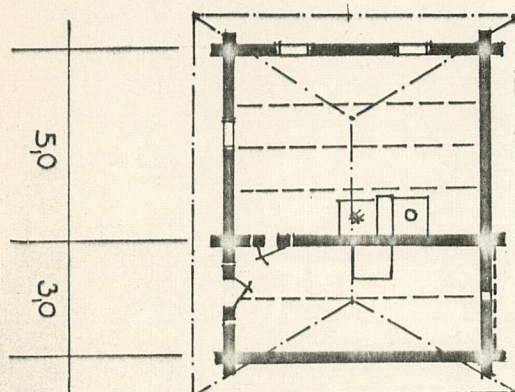
Chałupa- na planie prostokąta, jednotraktowa, jednoizbowa,
sienią wzdłuż wach. części. Elewacje /z wyjątkiem zach. , pob-
lone na biało w warstwach wyższych bielone wapnem barwionym
na niebiesko. Od strony zach.- ślady zabezpieczeń szalunkiem
z desek, pokrytych papą. Mury piwnicy- z kamienia, zatarte gl-
ną i poblone wapnem. W izbie i sieni- podłoga z desek. W ści-
nie między izbą a sienią- piec kuchenny z ogrzewaczem; izba
z trzema oknami, dwoma od południa, jednym od wschodu.

Dach- kryty słomą, czterospadowy. Kalenica- zabezpieczona
papą. Konie- ceglany, w 1/3 długości kalenicy- wsparty na wysu-
niętych belkach podpierających okap. Belki- bogato modelowane
półokrągłymi zaciocami.

<p>14. Kubatura</p> <p>168 m³</p>	<p>15. Powierzchnia użytkowa</p> <p>56 m²</p>	<p>16. Przeznaczenie pierwotne</p> <p>mieszkalne</p>	<p>17. Użytkowanie obecne</p> <p>mieszkalne</p>
<p>18. Prace budowlane i konserwatorskie, ich przebieg i dokumentacja</p>	<p>19. Stan zachowania (fundamenty, ściany zewnętrzne, ściany wewnętrzne, sklepienia, stropy, konstrukcje dachowe, pokrycie dachu, wyposażenie i instalacje)</p> <p>Fundamenty w stanie dobrym, ściany zewnętrzne nienaruszone lecz w zagrożeniu. Strop nad izbą w stanie dostatecznym, w si ni natomiast deski stropowe poważnie zawilgocone, częściowo zbutwiały. więzba dachowa- zmurszała; trzy krokwie już uległy rozpadowi.</p>		
<p>20. Najpilniejsze postulaty konserwatorskie</p> <p>Obiekt wymaga ochrony jako zanikający już dziś świadek budownictwa wiejskiego na tym terenie, szczególnie jako reprezentat typu z małym programie /izba, sieni/, w przypadku nieumożliwienia przeniesienia do skansenu, jaki powinien powstać. W przypadku zachowania in situ- konieczny remont dachu /wymiana zbutwiałych krokwí, uzupełnienie ubytków i pokrycie nowym słomianym poszyciem.</p>
