Most w Krościenku na Dunajcu budowano w latach 1929-1933.

1. Miejscowość	2. Obiekt (nazwa jak w karcie)	3. Zawartość wkładki (nazwa obiektu lub materiału uzupełniającego)
KROŚCIENKO NAD DUNAJCEM	Most na rzece Dunajec	Rysunki i fotografia

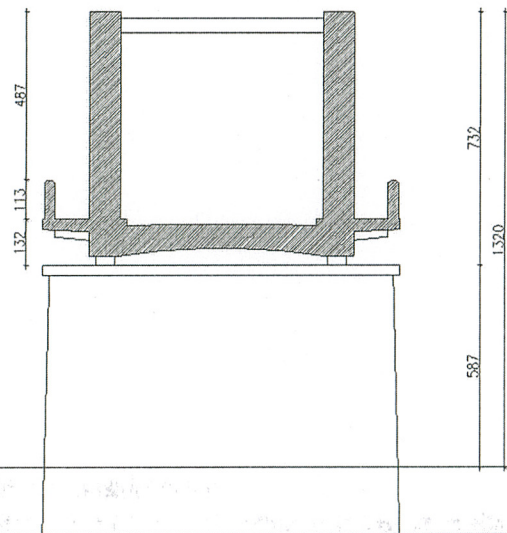
PRZEKRÓJ A-A

Trzy betonowe łuki nadają mu charakterystyczną sylwetkę i są swoistym punktem orientacyjnym w terenie. Podczipione są do nich żelbetowe słupy (wieszaki), które z góry trzymają płytę mostu. Elementem zdobniczym są zlokalizowane na przyczółkach dwie pary żelbetowych słupów stylizowanych na uliczne latarnie.

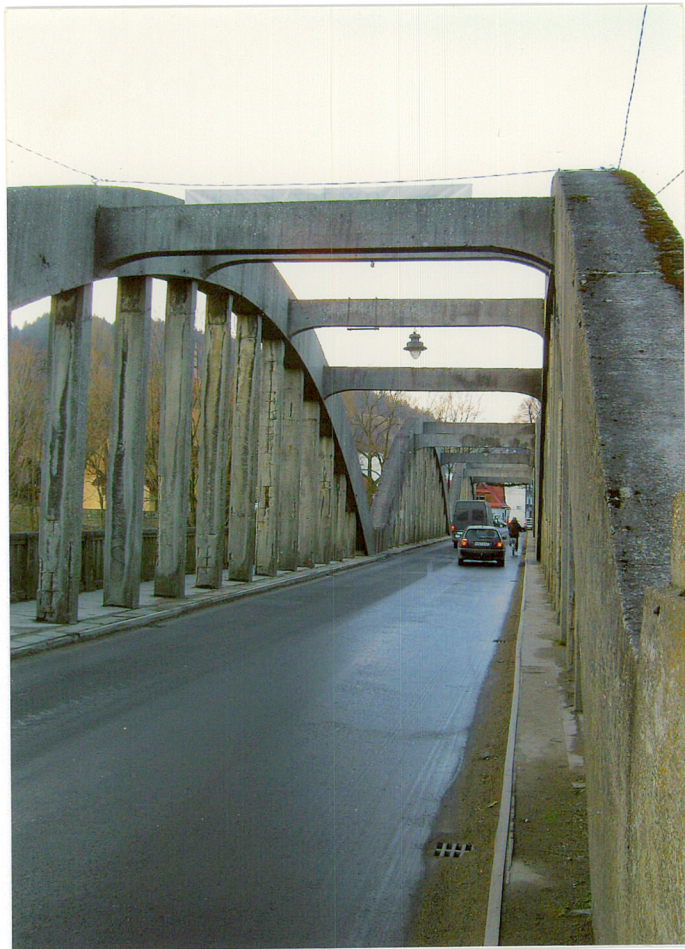
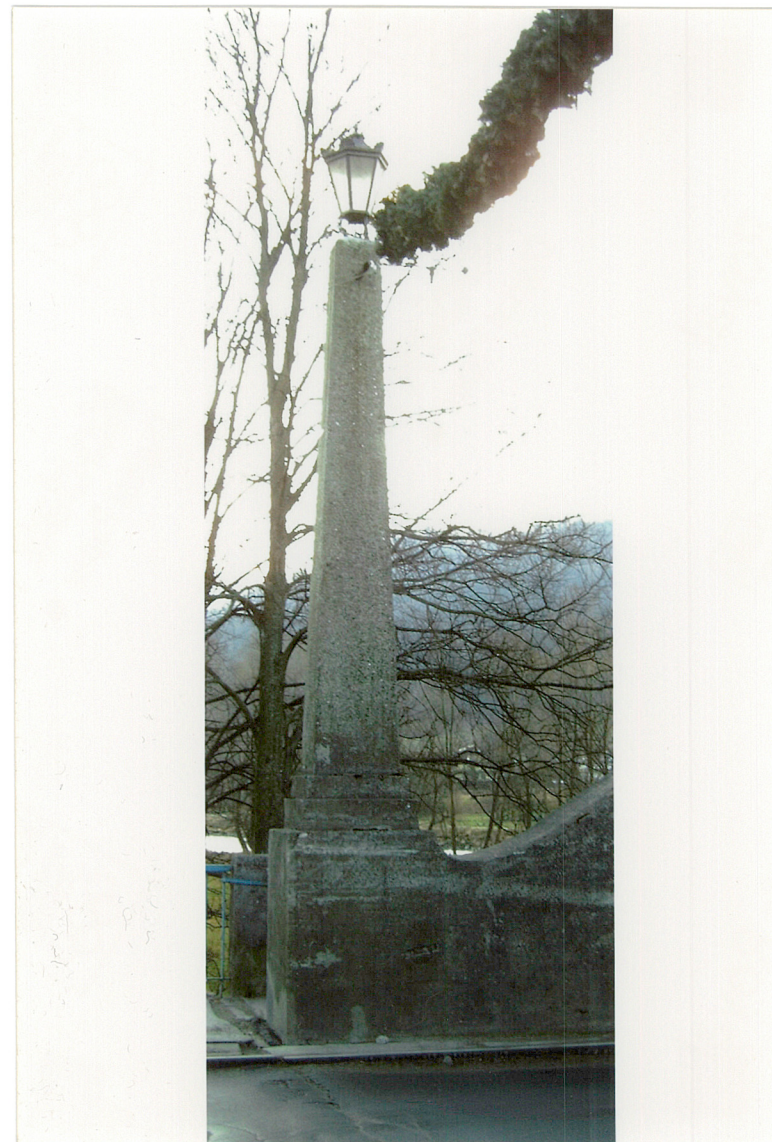
1. Miejscowość	2. Obiekt (nazwa jak w karcie)	3. Zawartość wkładki (nazwa obiektu lub materiału uzupełniającego)
KROŚCIENKO NAD DUNAJ-CEM	Most na rzece Dunajec	Fotografie

Ważne momenty w jego dziejach to: powódź stulecia w 1934 roku, kiedy to niesione przez Dunajec resztki starego, drewnianego mostu na Piaskach zniszczyły betonowe bariery oraz styczeń 1945 roku, gdy Niemcy saperzy przygotowywali się do jego wysadzenia.. Obecnie znajduje się w bardzo złym stanie technicznym: stalowe pręty użyte do konstrukcji są skorodowane, a beton odłupuje się kawałkami. Most jest wyeksploatowany, zniszczony i wymaga remontu lub zastąpienia przez nowy obiekt.

14. Kubatura	15. Powierzchnia użytkowa	16. Przeznaczenie pierwotne most	17. Użytkowanie obecne most
18. Prace budowlane i konserwatorskie, ich przebieg i dokumentacja		19. Stan zachowania (fundamenty, ściany zewnętrzne, ściany wewnętrzne, sklepienia, stropy, konstrukcje dachowe, pokrycie dachu, wyposażenie i instalacje) Stan techniczny: zły, na łukowych elementach oraz wieszakach znaczny ubytek betonu otulinowego. Miejscami widoczne zbrojenie. Liczne ubytki asfaltu w jezdni , wymagają gruntownego remontu.	
		20. Najpilniejsze postulaty konserwatorskie Szybkie przystąpienie do prac remontowych
