1. Obiekt KOŚCIÓŁ POKLASZTORNY BOŻOGROBCÓW, OB. PARAFIALNY, P.W. GROBU  
PAŃSKIEGO

2. Czas powstania  
2 poł.XIIIw.,  
XIV/XV, 1760-71

3. Miejscowość  
MIECHÓW

Nr 969 data 1978.03.21

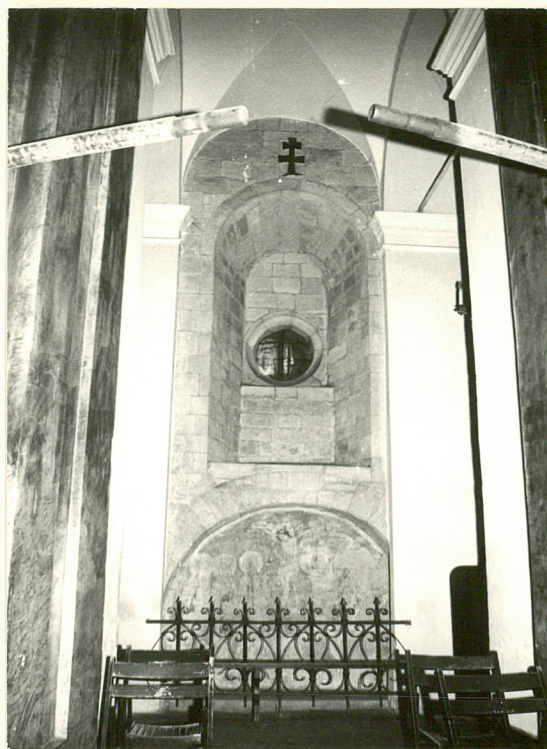
FRAGMENT FASADY ROMAŃSKIEJ

W 1946 r. odsłonięto romańską fasadę obecnej nawy głównej wraz z malowidłem ściennym /Ukrzyżowanie/.  
 W latach 80-tych XX w. wyremontowano głównie elewacje i pokryto dachy oraz sygnaturkę blachą miedzianą.  
Styl - późny barok z relikktami ścian romańskich oraz z elementami renesansowymi i barokowymi wystroju.

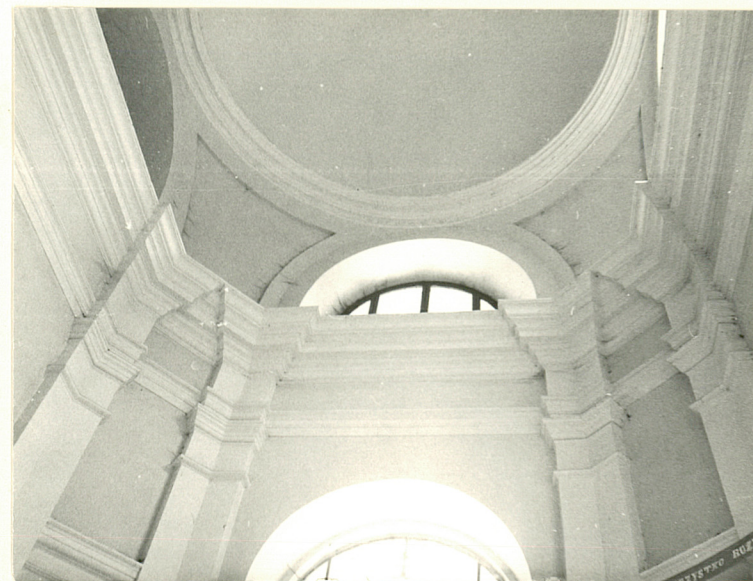
FRAGMENT WNEŹRZA KRUCHTY

Wnętrze kruchty pd. rozczłonkowane 4 wysokimi wnękami arkadowymi ograniczonymi po bokach parami pilastrów toskańskich załamanych na narożnikach ścian, nad którymi belkowanie. Wyżej 4 okna, między którymi trapezoidalne żagielki stanowiące podstawę półkolistej czaszy zwieńczenia. Dolna krawędź kopuły ozdobiona wąskim gzymsem. We wnęce zach. mensa, na której figury: anioł, MB Bolesna i św. Piotr/?/; nad nimi w tle krucyfiks. We wnęce pn. prostokątne wejście do nawy pd. z kolumnowym portalem marmurowym.
