1. Obiekt

KAPLICA DWORSKA P.W. MATKI BOŻEJ NIEUSTAJĄCEJ POMOCY

CHOROWICE

12. Autorzy; historia obiektu, określenia stylu.

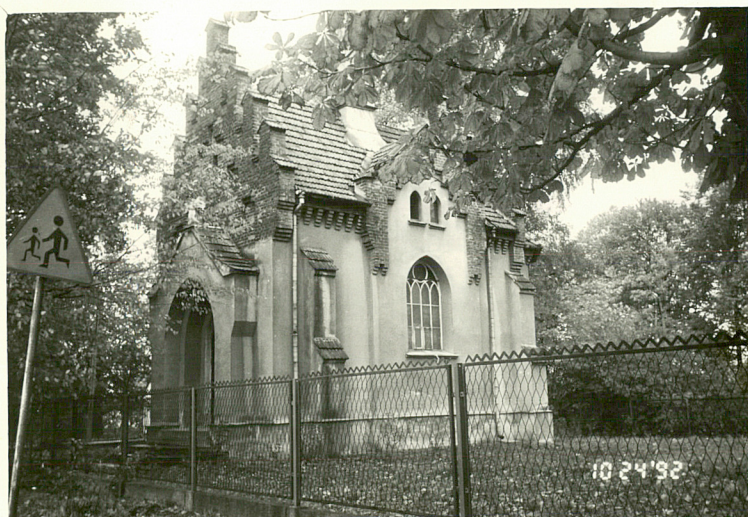
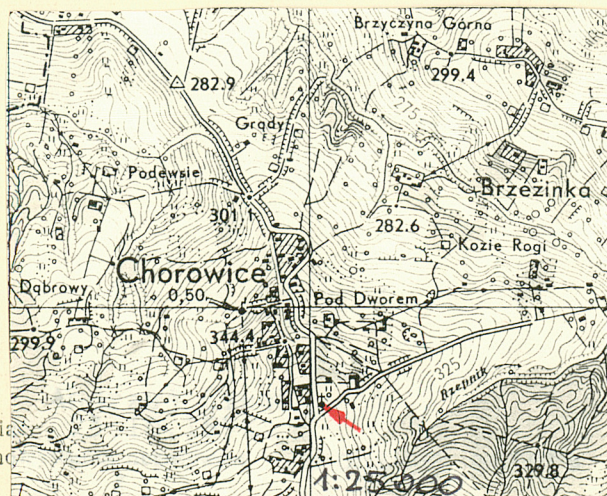
11. Zdjęcia, plan sytuacyjny, rzuty

W partii cokołu, zwłaszcza od strony północnej, spękania muru. Ściany zewnętrzne i wewnętrzne w dolnej partii zawilgocone. Dziurawe rynny i rury spustowe od strony północnej. We wnętrzu łuszcząca się farba. Sklepienia, konstrukcja i pokrycie dachu oraz wyposażenie wnętrza w dobrym stanie.

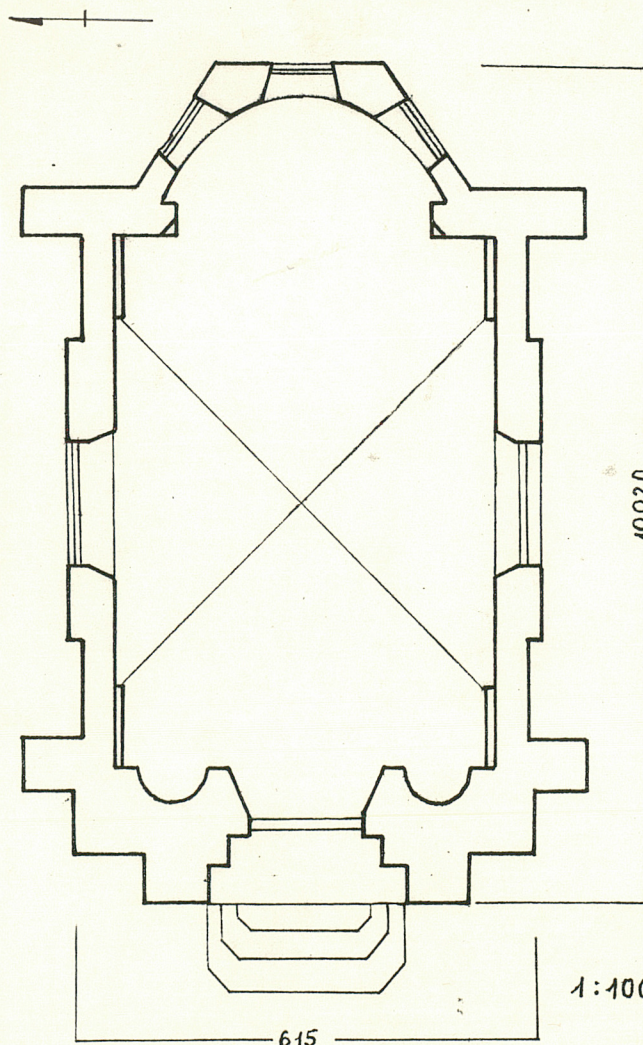
1:400

PLAN - Wydłużony prostokąt, od wschodu zamknięty trójbocznie w zewnętrznym obwodzie murów, po dwie masywne szkarpy po bokach i ryzalit od frontu. Transept zasugerowany zwiększoną grubością murów. We wnętrzu prezbiterium zamknięte półkoliście, węższe od nawy. Od zachodu para niszpółkolistych w grubości murów. Rozglifione otwory okien i wejściowe.

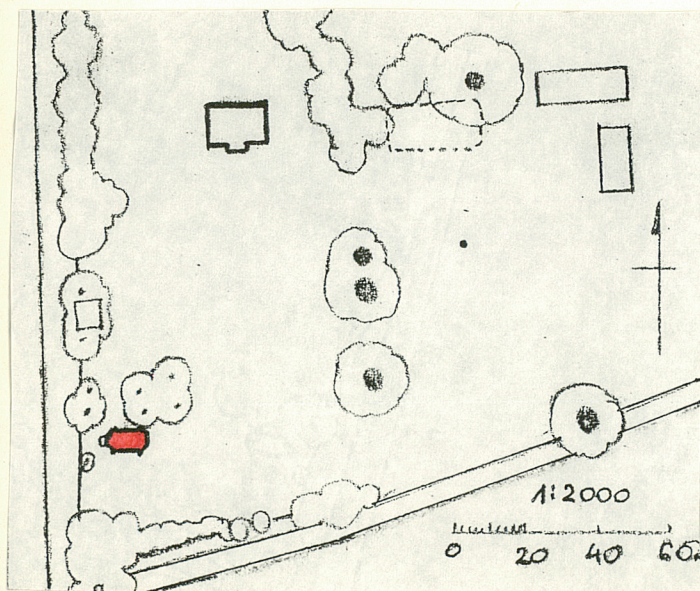
c.d. poz. 13. Opis,

okienny w niszy z wydatnym parapetem. Stalarka nawiązuje do podziałów maswerkowych (4 wysokie lancetowate kwatery z dwoma poprzecznymi szczeblinami każda oraz rozeta w górnej partii). W polu szczytu dwa wąskie ostrołukowe okienka, oświetlające poddasze.

ELEWACJA BOCZNA PÓŁNOCNA - Analogiczna do południowej.

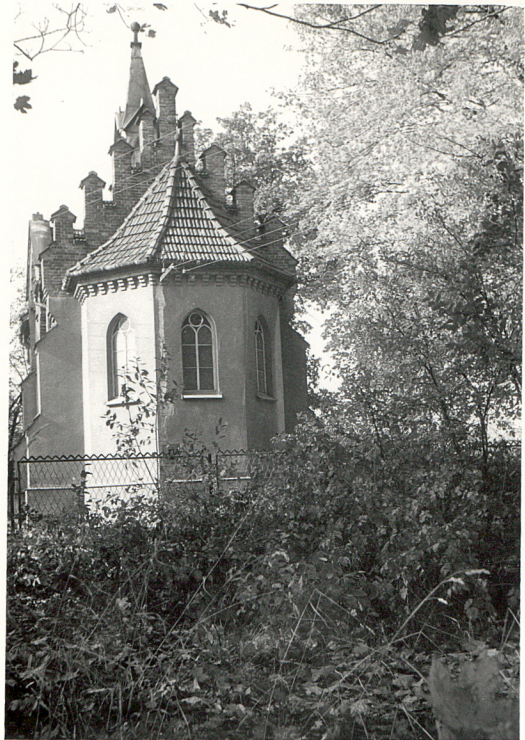
elewacja tylna

ELEWACJA WSCHODNIA - Zróżnicowana kolorystycznie i fakturowo, trójboczna, zwieńczona schodkowym szczytem ceglany, ograniczona optycznie parą szkarp wspierających boczne elewacje. Ściany wieńczy ceglany uskokowy gzyms koronujący. W każdym z boków elewacji wąskie ostrołukowe okno w niszy z wydatnym parapetem, ze stalarką nawiązującą do maswerku (dwa wąskie lancety i rozeta).

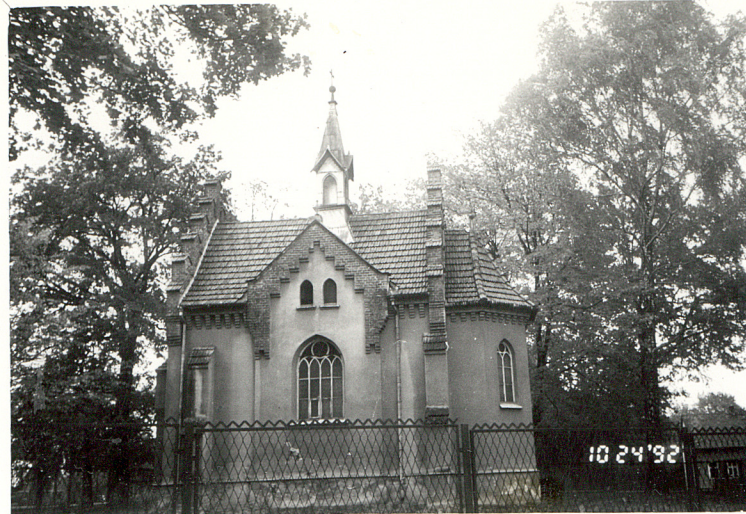
elewacja boczna

ELEWACJA BOCZNA POŁUDNIOWA - Zróżnicowana kolorystycznie i fakturowo, z wydatnym cokołem-pomurówką. Opiekta na krawcach dwuuskokowymi szkarpami, uskoki nakryte dachówką. Ściany wieńczy ceglany uskokowy fryz koronujący. W połowie długości elewacji pseudoryzalityczny występ sugerujący istnienie transeptu, zwieńczony trójkątnym szczytem, którego linię podkreśla szeroki ceglany gzyms wsparty na uskokowych wspornikach. W osi ostrołukowy otwór

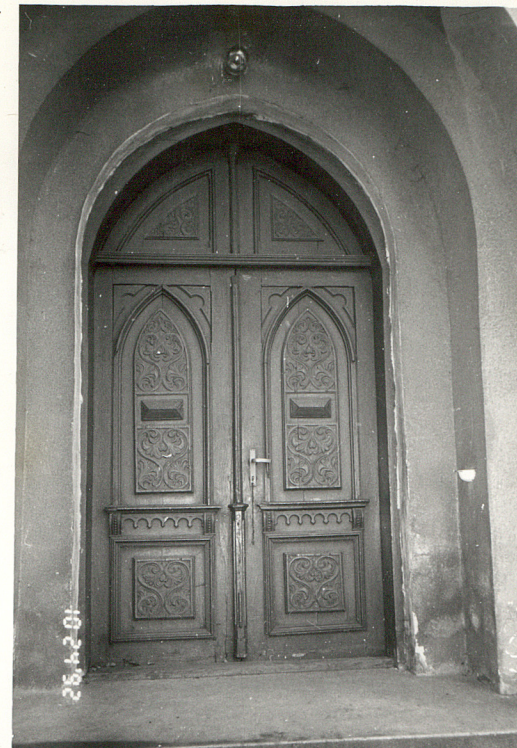
drzwi wejściowe

ELEWACJA FRONTOWA - Zróżnicowana kolorystycznie i fakturowo (cegła, tynk). Oś wyznacza ostrołukowy otwór wejściowy dostępny po trzech stopniach, podniesiony ponad poziom terenu do wysokości krawędzi podmurówki, otoczony ryzalitycznie wysuniętą obudową o charakterze domku portalowego, zwieńczonego trójkątnym, ściętym szczytem, krytym dachówką, opatrzonym kamiennym krzyżem. Drzwi drewniane z plastyczną dekoracją palmetową. Fasada zwieńczona lekko parawanowym, ceglany szczytem schodkowym z dekoracyjnymi blendami i wąskim "strzelnicowym" okienkiem w osi.
