785/2 STODOŁA w zagrodzie nr 8

ok. 1920 r.

PODŁĘŻE

Podłęże nr 8

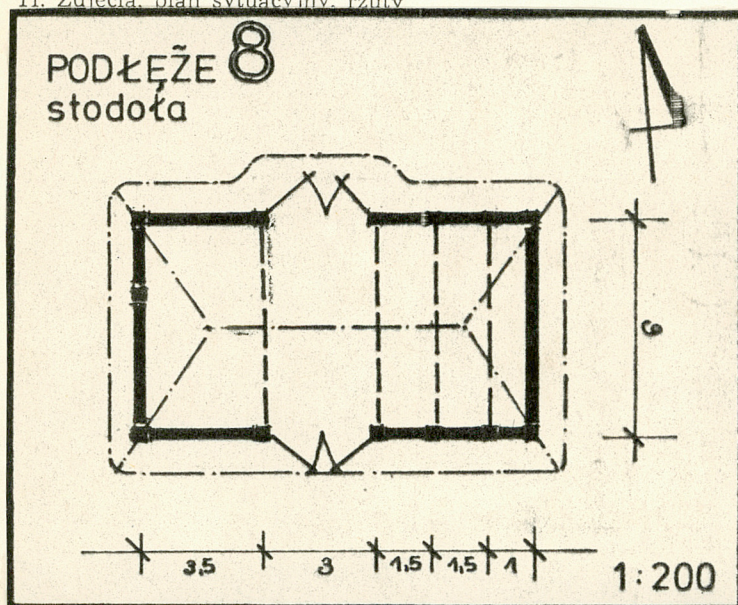
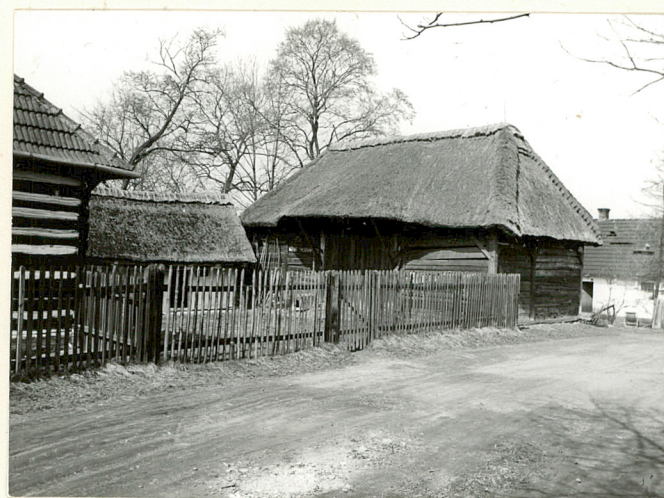
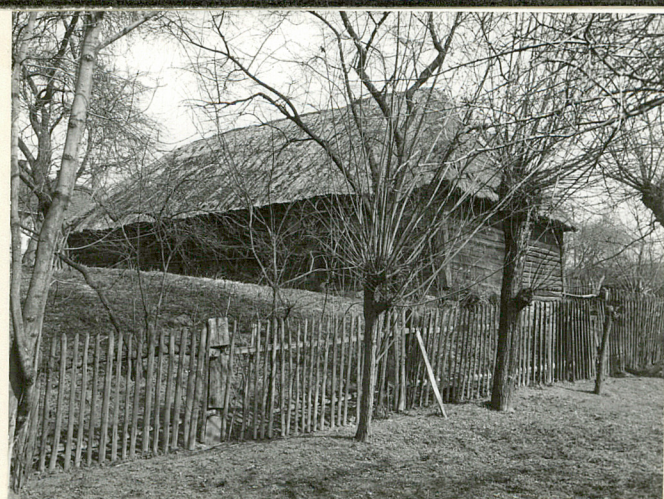
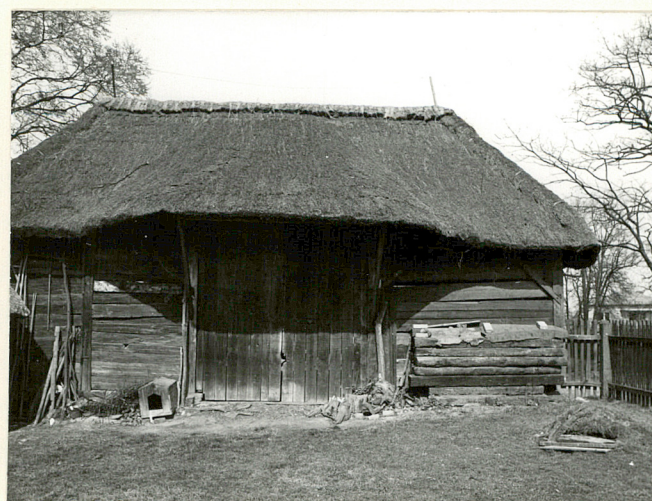
11. Zdjęcia, plan sytuacyjny, rzuty

Obiekt charakterystyczny dla budownictwa regionalnego okolic Krakowa, posiada typowe cechy dla budownictwa gospodarczego tego terenu jak: konstrukcja sumikowo-łatkowa, wzmocniona kołkownym mieczowaniem, dach 4-spadowy kryty słomą z uniesieniem połaci dachu nad wjazdem na boisko od frontu.

Stodoła znajduje się w początkowej partii wsi, blisko szosy prowadzącej z Wieliczki do Niepołomic, tuż przy drodze polnej odchodzącej od szosy, do której stodoła usytuowana jest szczytem, a zwrócona frontem na podwórze zagrody /ku południowi/. Stodoła wchodzi w skład zagrody wielobudynkowej /chałupa i budynek inwentarski/ usytuowanej w kształcie litery U. Położona równolegle do chałupy zamykając obejście od północy. Obiekt drewniany, konstrukcji sumikowo-łatkowej, kryty czterospadowym dachem konstrukcji krokwiowej. Wzniesiona na niewysokiej podmurówce z cegieł. Konstrukcja wzmocniona kołkowymi mieczami, łątki z ociosanych belek, partiami z desek. Ściany działowe wewnątrz stodoły posiadają również konstrukcje sumikowo-łatkową. Stodoła szerokofrontowa, na planie prostokąta z boiskiem położonym centralnie, zamykanym wrotami na przestrzał, po obu stronach boiska sąsiadki. Wrota dwuskrzydłowe zbite z desek na styk o układzie pionowym, osadzone na biegunach. Od zachodu jest przystawiony aneks słupowy, kryty przedłużoną zachodnią połacią dachu. Całość przykrywa dach czterospadowy, konstrukcji krokwiowej, posyty słomą, o narożach krytych schodkowato zakłóśniakami. Od południa nad wrotami na boisko wzniesiona połać dachu, wsparta zastrzalami, wpuszczonymi w boczne słupy odrzwi.

14. Kubatura	15. Powierzchnia użytkowa	16. Przeznaczenie pierwotne	17. Użytkowanie obecne
346,5 m ³	63 m ²	gospodarcze	gospodarcze
18. Prace budowlane i konserwatorskie, ich przebieg i dokumentacja		19. Stan zachowania (fundamenty, ściany zewnętrzne, ściany wewnętrzne, sklepienia, stropy, konstrukcje dachowe, pokrycie dachu, wyposażenie i instalacje)	
-		<p>Obiekt zachowany w dość dobrym stanie. Zużycie techniczne substancji drewnianej szacujemy się na około 35 %, zużycie poszycia dachu szacuje się na około 45 %.</p>	
20. Najpilniejsze postulaty konserwatorskie			
<p>Obiekt należy objąć ochroną. Sporządzić inwentaryzację opisową, pomiarową i fotograficzną. Postuluje się zachowanie budynku in situ w zespole zagrodowym. Wpis do rejestru zabytków.</p>
