1. Obiekt

78513 ObBRO R A w zagrodzie nr 8

pocz.XX w.

P O D Ł Ę Ż Ę

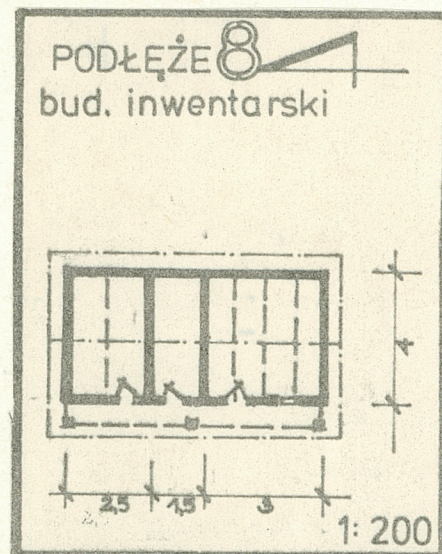
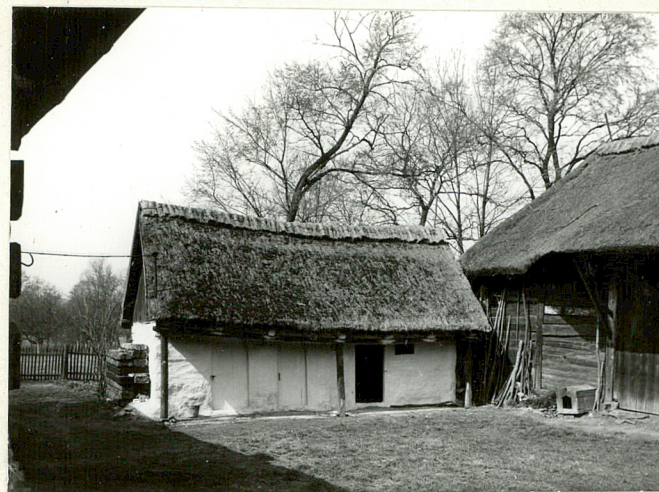
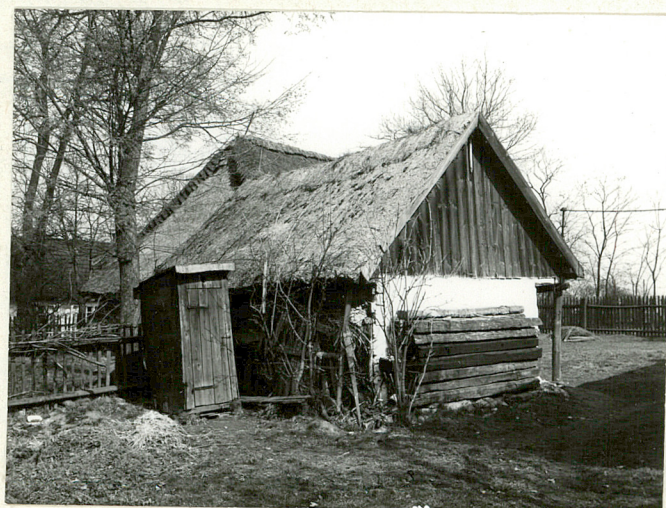
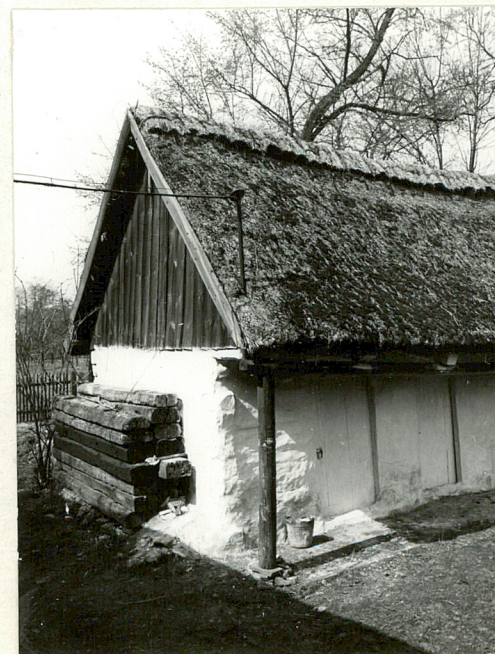
11. Zdjęcia, plan sytuacyjny, rzuty

Obora położona w zagrodzie nr 8, znajdującej się w początkowej partii wsi, blisko szosy prowadzącej z Wieliczki do Niepołomic, tuż przy polnej drodze odchodzącej od szosy, do której obora usytuowana jest równoległe, równocześnie zwrócona jest frontem na podwórze /ku wschodowi/. Obora wchodzi w skład zagrody wielobudynkowej /chałupa i stodoła/ usytuowanej w kształcie litery U. Położona jest prostopadle do chałupy i stodoły zamykając obejście od zachodu. Obiekt drewniany, konstrukcji zrębowej, kryty dwuspadowym dachem konstrukcji krokwiowej, poszytym słomą. Ściany z belek ostrokrawężnych w zwęgłowaniach związanych na rybi ogon, z pozostawionymi krótkimi ostatekami. Elewacje polepiane gliną i bielone wapnem. Obora szerokofrontowa, wzniesiona na planie prostokąta, trójprzestrzenna. Dwa pomieszczenia w osi południowej służą jako pomieszczenia magazynowe, pomieszczenie po stronie północnej wykorzystywane jest jako właściwa obora. Dach dwuspadowy, od frontu wsparty wtórnie podcieniem /3 słupy/; szczyty szalowane deskami kładzionymi na styk o układzie pionowym. Do każdego z trzech pomieszczeń prowadzą drzwi deskowe spongowe, również bielone wapnem. Oborę oświetla jedno małe okienko jednopolowe.

14. Kubatura	15. Powierzchnia użytkowa	16. Przeznaczenie pierwotne	17. Użytkowanie obecne
98 m <sup>3</sup>	28 m <sup>2</sup>	gospodarcze	gospodarcze
18. Prace budowlane i konserwatorskie, ich przebieg i dokumentacja		19. Stan zachowania (fundamenty, ściany zewnętrzne, ściany wewnętrzne, sklepienia, stropy, konstrukcje dachowe, pokrycie dachu, wyposażenie i instalacje)	
-		Obiekt zniszczony. Zużycie techniczne elementów drewnianych szacuje się na około 45 %. Zużycie poszycia dachu szacuje się podobnie.	
20. Najpilniejsze postulaty konserwatorskie			
Obiekt należy objąć ochroną. Sporządzić inwentaryzację opisową, pomiarową i fotograficzną oraz przeprowadzić remont bieżący-wzmocnienie/wymiana elementów konstrukcyjnych/. Postuluje się zachowanie budynku in situ w zespole zagrodowym.
