**KRAJOWY OŚRODEK
BADAŃ I DOKUMENTACJI
ZABYTKÓW W WARSZAWIE**
KARTA EWIDENCYJNA ZABYTKÓW
ARCHITEKTURY I BUDOWNICTWA

BUDYNEK MIESZKALNY (KAMIENICA) – ul. Lwowska 1.

k. XIX w.

N O W Y S Ą C Z

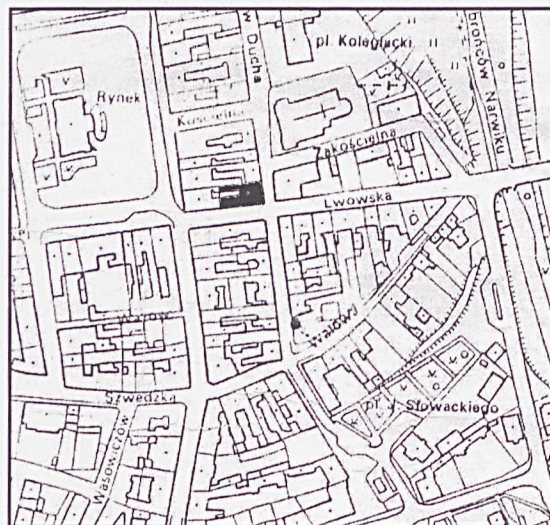
1:200

Kamienica o historyzującym wystroju elewacji, bez wyraźniejszych cech stylowych. Murowana z cegły, tynkowana, nakryta dachami dwuspadowymi, krytymi blachą. Zbudowana na planie litery U. Kamienica parterowa, częściowo podpiwniczona. Rozplanowanie wnętrza części frontowej (od ul. Św. Ducha) trójtaktowe, częściowo przekształcone.

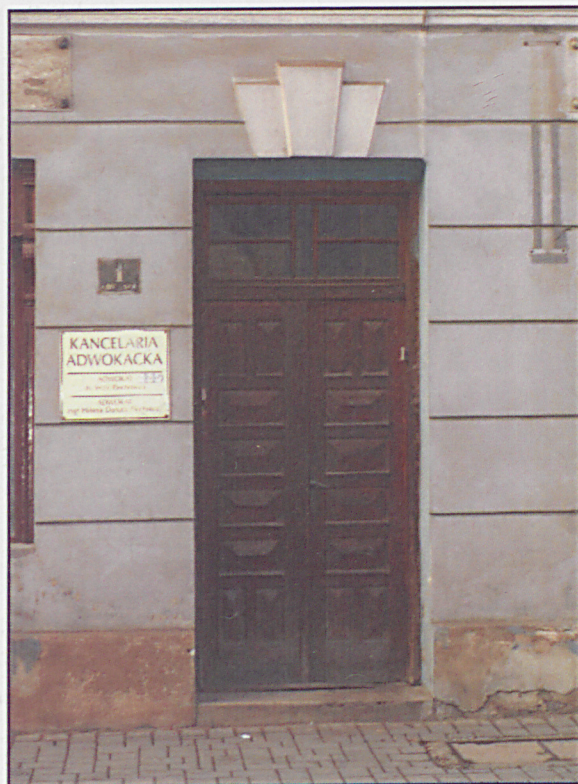
brama od ul. Lwowskiej

Elewacja od ul. Lwowskiej siedmioosiowa, regularna. W osi środkowej otwór bramny prostokątny, smukły. W nim brama drewniana, dwuskrzydłowa, płycinowa, z przeszklonym nadświetlem. Skrzydła bramy z detalem stolarskim „diamentowym”. W nadprożu dekoracja płycinowa ze stylizowanym, zdwojonym kluczem. Pozostałe otwory okienne i wejściowe do lokali handlowych duże prostokątne. Otwory okienne posiadają trójskrzydłową stolarkę okienną o dekoracyjnych węgarach i drewnianych przesłonach w górnych partiach. Witryny sklepowe współczesne, metalowe i drewniane, szklone taflowo. Elewacje od strony dziedzińca tynkowane gładko, pozbawione detalu architektonicznego. Otwory okienne i wejściowe zróżnicowane kształtem i wielkościami. Stolarka drzwiowa drewniana, dwuskrzydłowa, płycinowa.

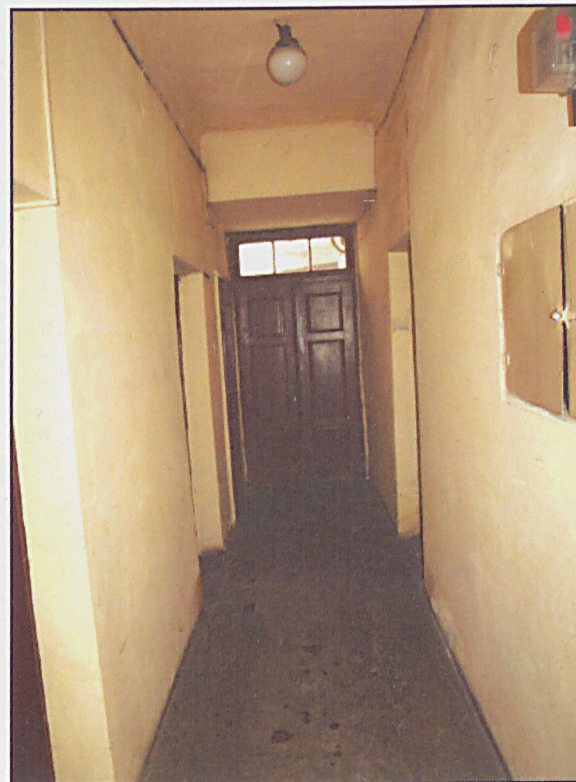
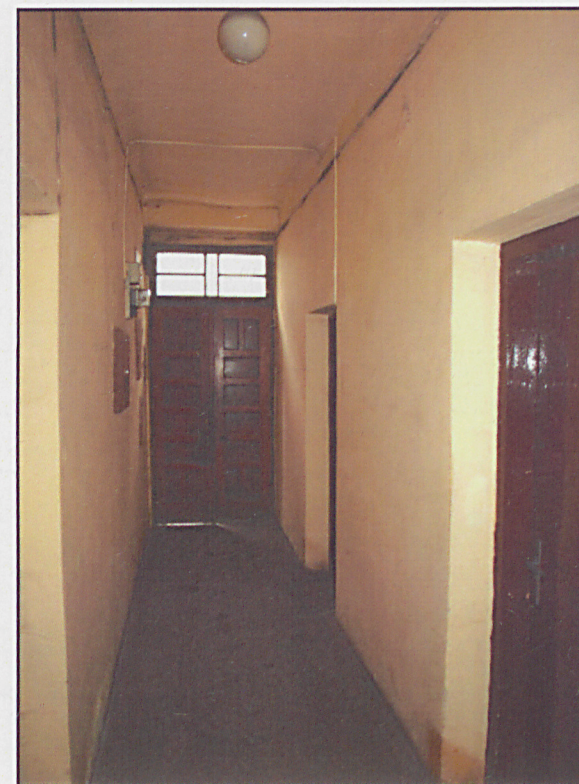
sień budynku

Sień budynku przechodnia, prowadząca na dziedziniec. Ściany sieni tynkowane, nakryte stropem płaskim, drewnianym otynkowanym. Posadzka betonowa. Lokale handlowe parteru nakryte stropami płaskimi, tynkowanymi. Posadzki z płytek ceramicznych i lastriko. Stolarka drzwiowa wewnątrz budynku dwuskrzydłowa, mocowana w futrynach skrzynkowych, lakierowana.

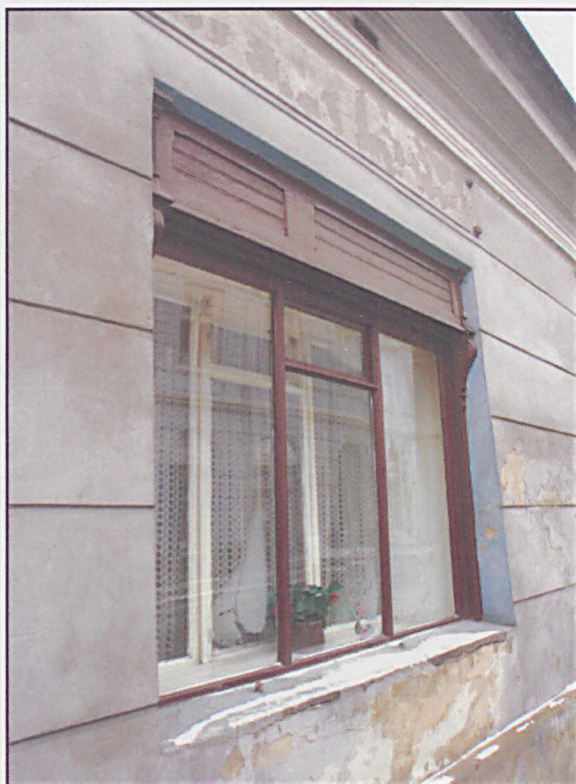
Oryginalna witryna okienna

Elewacja frontowa (od ul. Św. Ducha) czteroosiowa, regularna. Pokryta tynkami cementowo-wapiennymi, barwionymi elewacja zdobiona rowkami boniowania. Otwory okienne i witryny sklepowe prostokątne, ze stolarka drzwiową i okienna drewniana, współczesną szklona taflowo. W nadprożach otworów dekoracja kostkowa. Elewacja zwieńczona gzymsami wydzielającymi niską ściankę kolankowa w której niewielkie otwory szczelinowe, wentylujące poddasze.

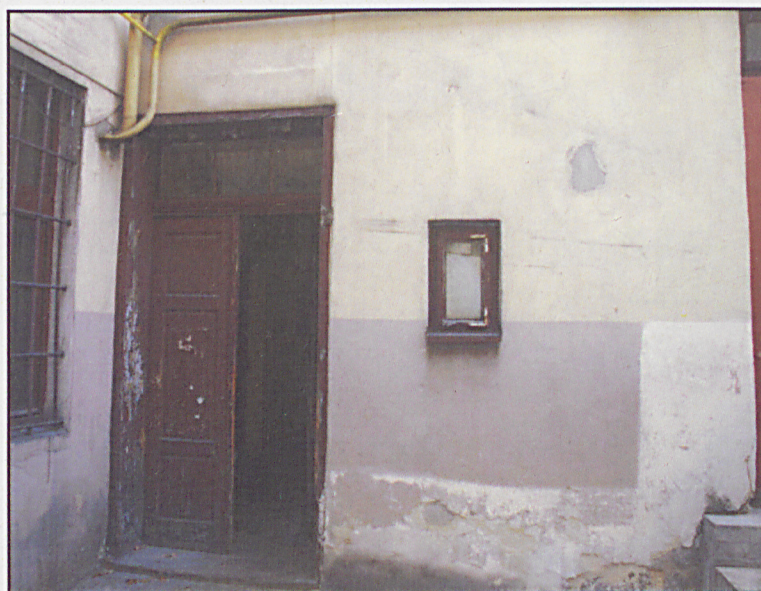
elewacje od podwórza
