DZIAŁ GALERIA SZTUKI MUZEUM OKRĘGOWEGO W NOWYM SĄCZU

/ "Dawna synagoga" /

Nowy Sącz, ul. Berka Joselewicza 12

c.d. opisu + fotografie dodatkowe

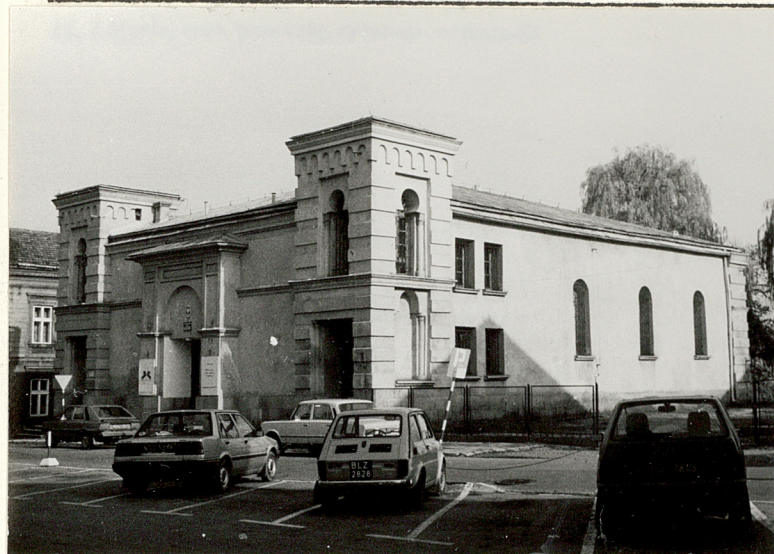
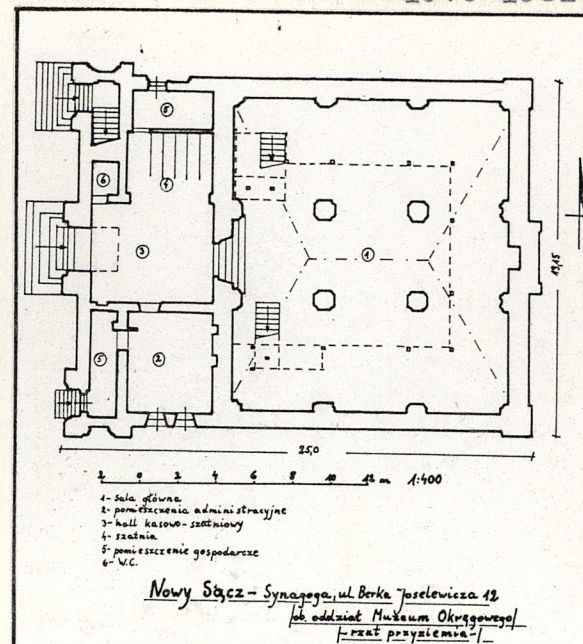
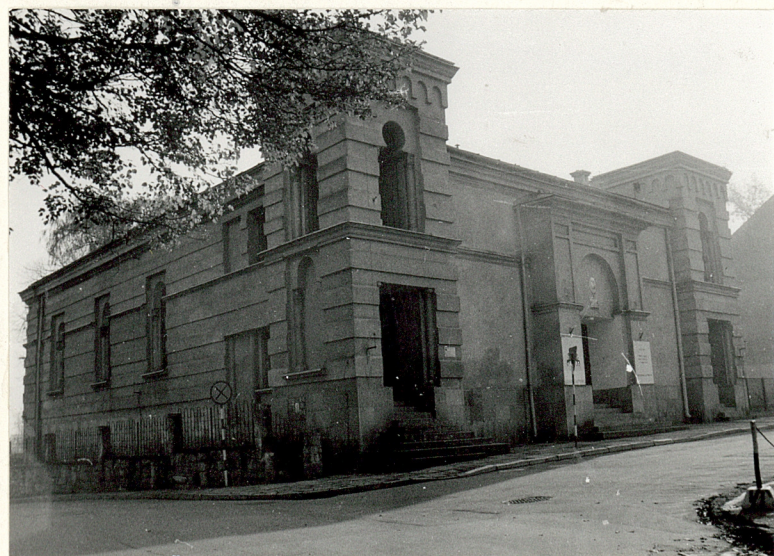
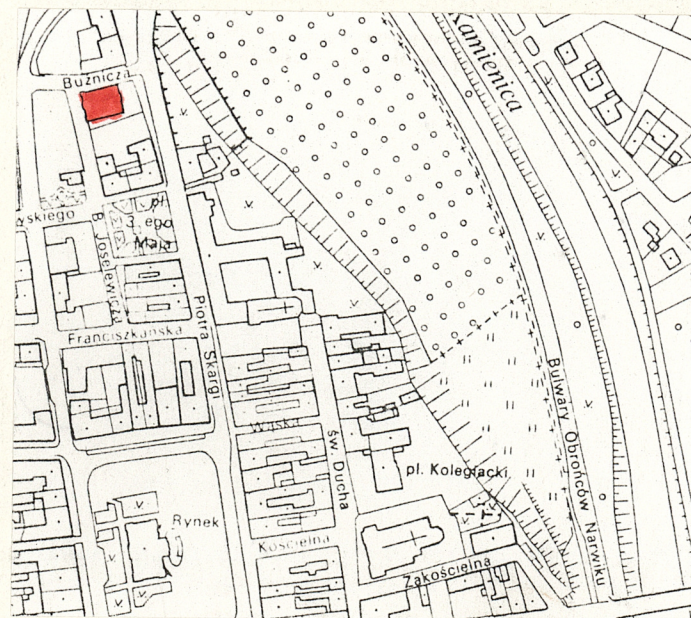
Sytuacja. Dawna synagoga zlokalizowana została w północnej części Starego Miasta po wschodniej stronie ulicy Berka Joselewicza i oznaczona jest numerem 12. Obiekt stoi samodzielnie w czworoboku ulic Joselewicza /od zachodu/, Bóznicznej /od północy/, Skargi /od wschodu/ i Tymowskiego /od południa/. Teren na którym znajduje się obiekt od wschodu niweluje wysoka podmurówka z kamiennych ciosów. Synagoga frontem zwrócona jest na zachód.

Rzut. Obiekt wąskofrontowy, wzniesiony na planie prostokąta, symetryczny, z ryzalitami w elewacjach: frontowej, zachodniej i tylnej wschodniej. Budynek dwuczęściowy z salą główną wysoką /łączna wysokość dwóch kondygnacji = 8 m/ i filarami oraz salą wejściową w dwóch niskich kondygnacjach.

Bryła. Obiekt o masywnej, prostopadłościennych bryle. Nie podpiwniczony. Przykryty dachem niskim w proporcji do wysokości ścian dachem o szeroko rozwartych połaciach. W środkowej części elewacji frontowej - ryzalit mieszczący wejście do budynku. W narożnikach dwa ryzality boczne w formie pseudowieżyczek wystających nad korpusem obiektu. W ryzalicie północnym wejście prowadzące na klatkę schodową drugiej kondygnacji. W środkowej części elewacji tylnej niewielkie ryzality: środkowy i dwa narożnikowe.

Elewacje. Elewacja frontowa ożywiona dobudowanym na osi ryzalitem. Jego powierzchnia podzielona ramowo wypukłymi pasami tynku. Ryzalit przekryty blaszanym daszkiem pod którym profilowany gzyms wieńczący. Powierzchnie ryzalitów w narożnikach podzielone poziomo wypukłymi pasami tynku imitującymi boniowanie

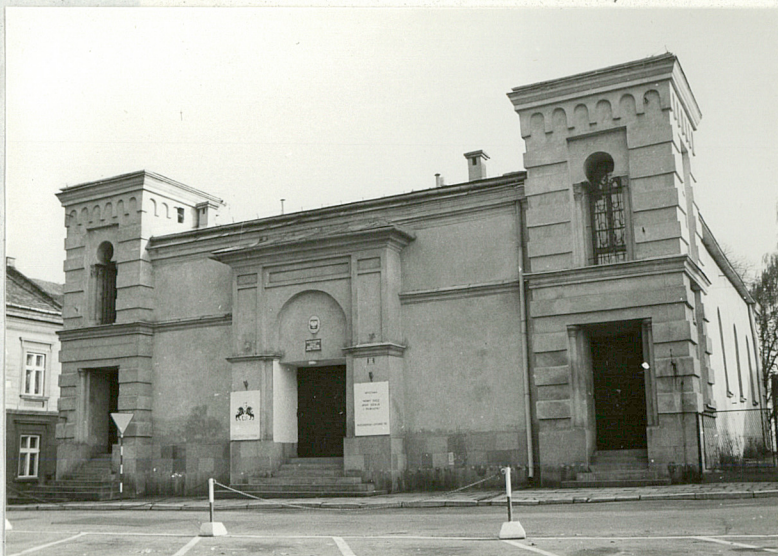
Fasada

Pod profilowanym gzymsem ryzalitów-pseudowieżyczek, w tynku obiegający fryz arkadkowy. W górnej części ryzalitów otwory okienne zwieńczone zwieńczeniem przypominającym łuk trójlistny i ujęte w portale z półkolumnami. Elewacje boczna /od północy/ i tylna /od wschodu/, z podobnymi jak frontowa imitacjami boniowania w tynku. Otwory tych elewacji ujęte w portale z półkolumnami lecz zwieńczone łukiem pełnym. Elewacja boczna-południowa, tynkowana, pozbawiona elementów dekoracyjnych, z dwoma parami okien na parterze i piętrze w części zachodniej i trzema oknami w sali głównej.

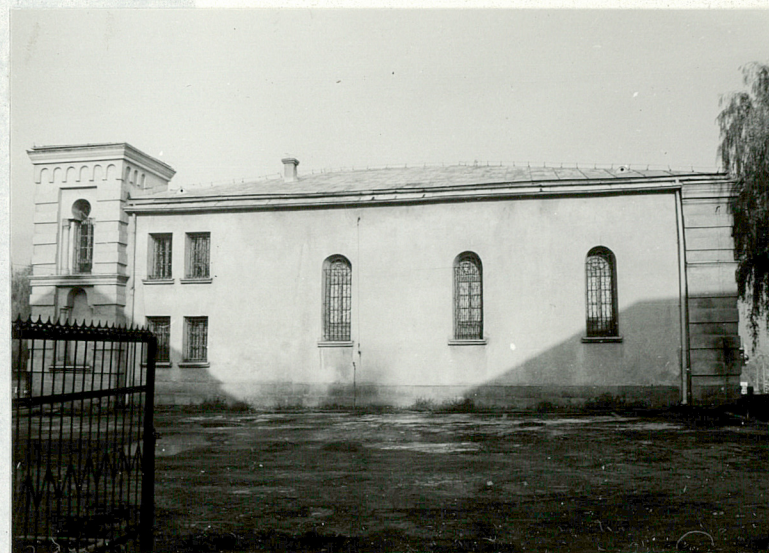
Elewacja południowa

W pomieszczeniu pomocniczym części wejściowej otwory okienne prostokątne. Okna pojedyncze, dwudzielne, sześciokwaterowe, skrzynkowe, zakratowane. W sali głównej 8 okien: 3 w elewacji południowej, 2 w elewacji wschodniej i 3 w elewacji północnej. Okna bardzo wąskie i wysokie, sklepienie łukiem półkolistym. W elewacjach północnej, wschodniej i zachodniej - z portalami o bogatym wystroju. Stolarstwo okien nowe. Okna skrzynkowe, pojedyncze, dwuskrzydłowe, sześciokwaterowe, otwory okienne zakratowane.

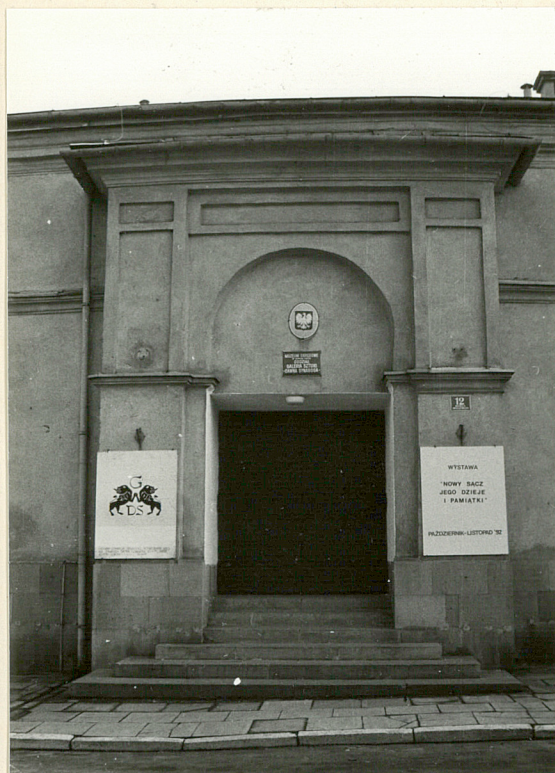
Portal wejścia

Drzwi zewnętrzne jedno- i dwuskrzydłowe, żelazne, obite blachą. Między przedsionkiem a salą ekspozycyjną - dwuskrzydłowa, otwierana krata z ozdobnie wykuwanych prętów. Drzwi wewnętrzne nowe o indywidualnej stolarce.

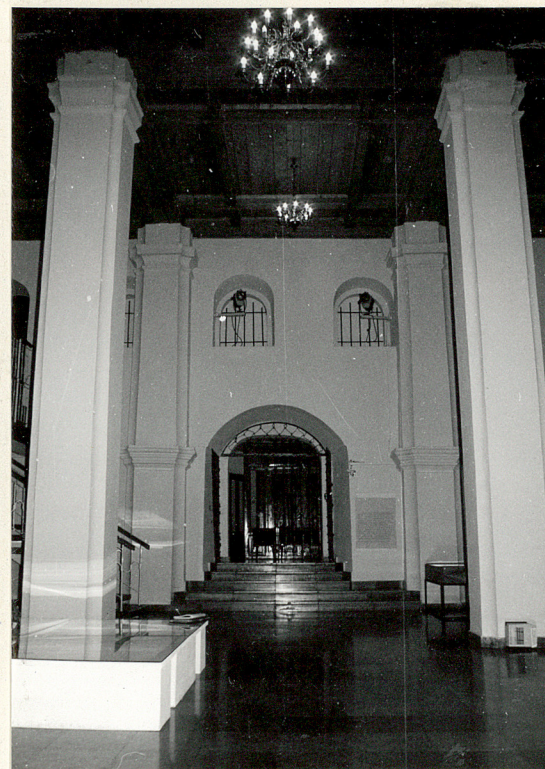
Widok ogólny sali ekspozycyjnej

Wnętrze. Schody zewnętrzne wprowadzają do hallu szatniowo-kasowego /dawnego przedsionka synagogi/. W hallu po lewej stronie znajduje się pomieszczenie sanitarne i szatnia. Za szatnią pomieszczenie gospodarcze. Po prawej stronie pomieszczenie administracyjne i gospodarcze. Na wprost wejścia do hallu wejście do sali głównej zawierającej ekspozycję muzealną. Zejście do sali głównej po schodach /różnica poziomów 75 cm/. W celu zwiększenia powierzchni ekspozycji wprowadzono wzdłuż 3 ścian sali antresolę o szerokości 3,50 m przy ścianie południowej i północnej oraz 3,20 m przy ścianie wschodniej. Ekspozycja rozmieszczona na parterze na ścianach i na postumentach pod antresolą. Na antresoli na ścianach i na postumentach na tle ścian. W dawnej sali kobiet na piętrze na przedsionkiem wejściowym mieści się magazyn eksponatów /głównie obrazów/ oraz mała pracownia i sanitariat. Bezpośrednie połączenie magazynu z salą główną przez drzwi i schodki na antresolę wykonane w miejscu jednego z dawnych okienek pomiędzy salą modłów, a babincem, obecnie zamurowanych i zakratowanych.

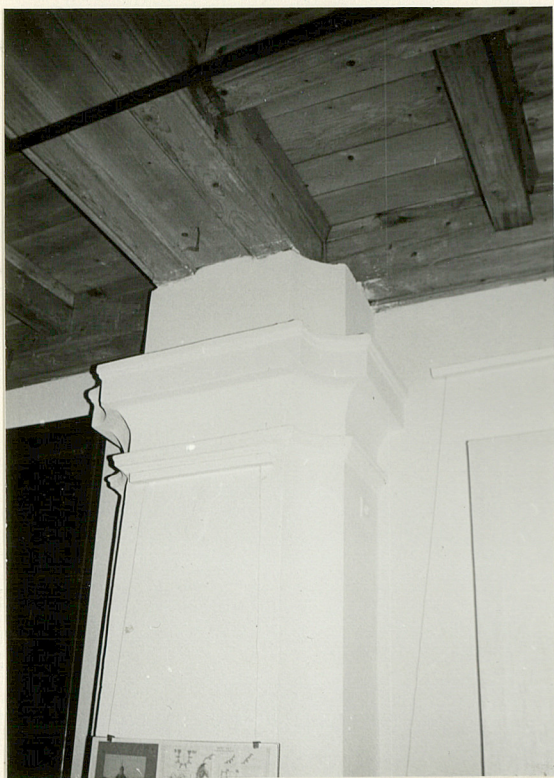
Filer

Wyposażenie. We wnętrzu znajduje się wyposażenie umożliwiające organizowanie ekspozycji muzealnych. Z dawnej synagogi zachowały się tylko 4 potężne filary z kanelowanymi narożnikami i oprofilowanymi głowicami, które podpierały niegdyś sklepienie i między którymi znajdowała się bima. Przy wschodniej znajdował się aron hakodesz do przechowywania ródaków, o kształcie ołtarza z bogatą oprawą architektoniczną.

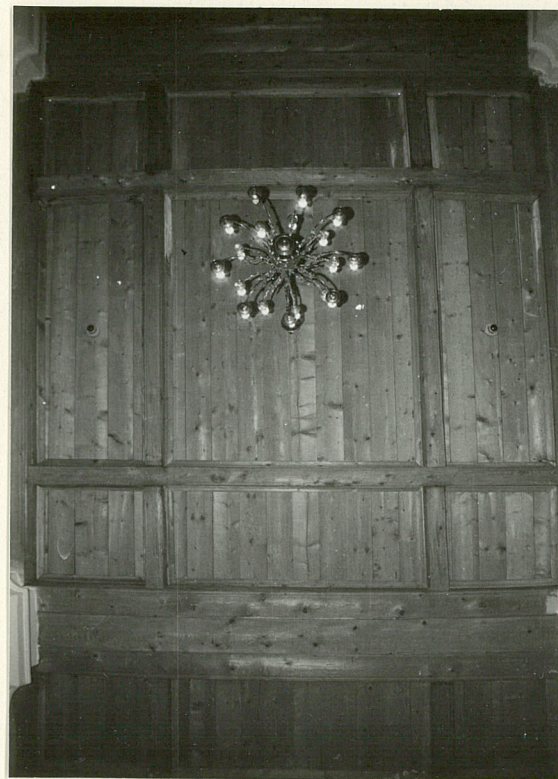
Strop

Materiał, konstrukcja, technika. Synagoga murowana z cegły, w dolnych partiach z cegły i kamienia na zaprawie wapiennej. Izolacja pozioma na całej szerokości podciętego muru wykonana z papy na lepiku. Cokół wyodrębniony z muru, obłożony płytami z piaskowca. Tynki zewnętrzne i wewnętrzne wapienne z piasku rzecznoego. Nad salą główną strop drewniany belkowy, kasetonowy, dziewięciopolowy, wsparty na 4 potężnych, murowanych filarach. Belki profilowane. Nad piętrem części wejściowej w zachodniej części budynku - strop Kleina.

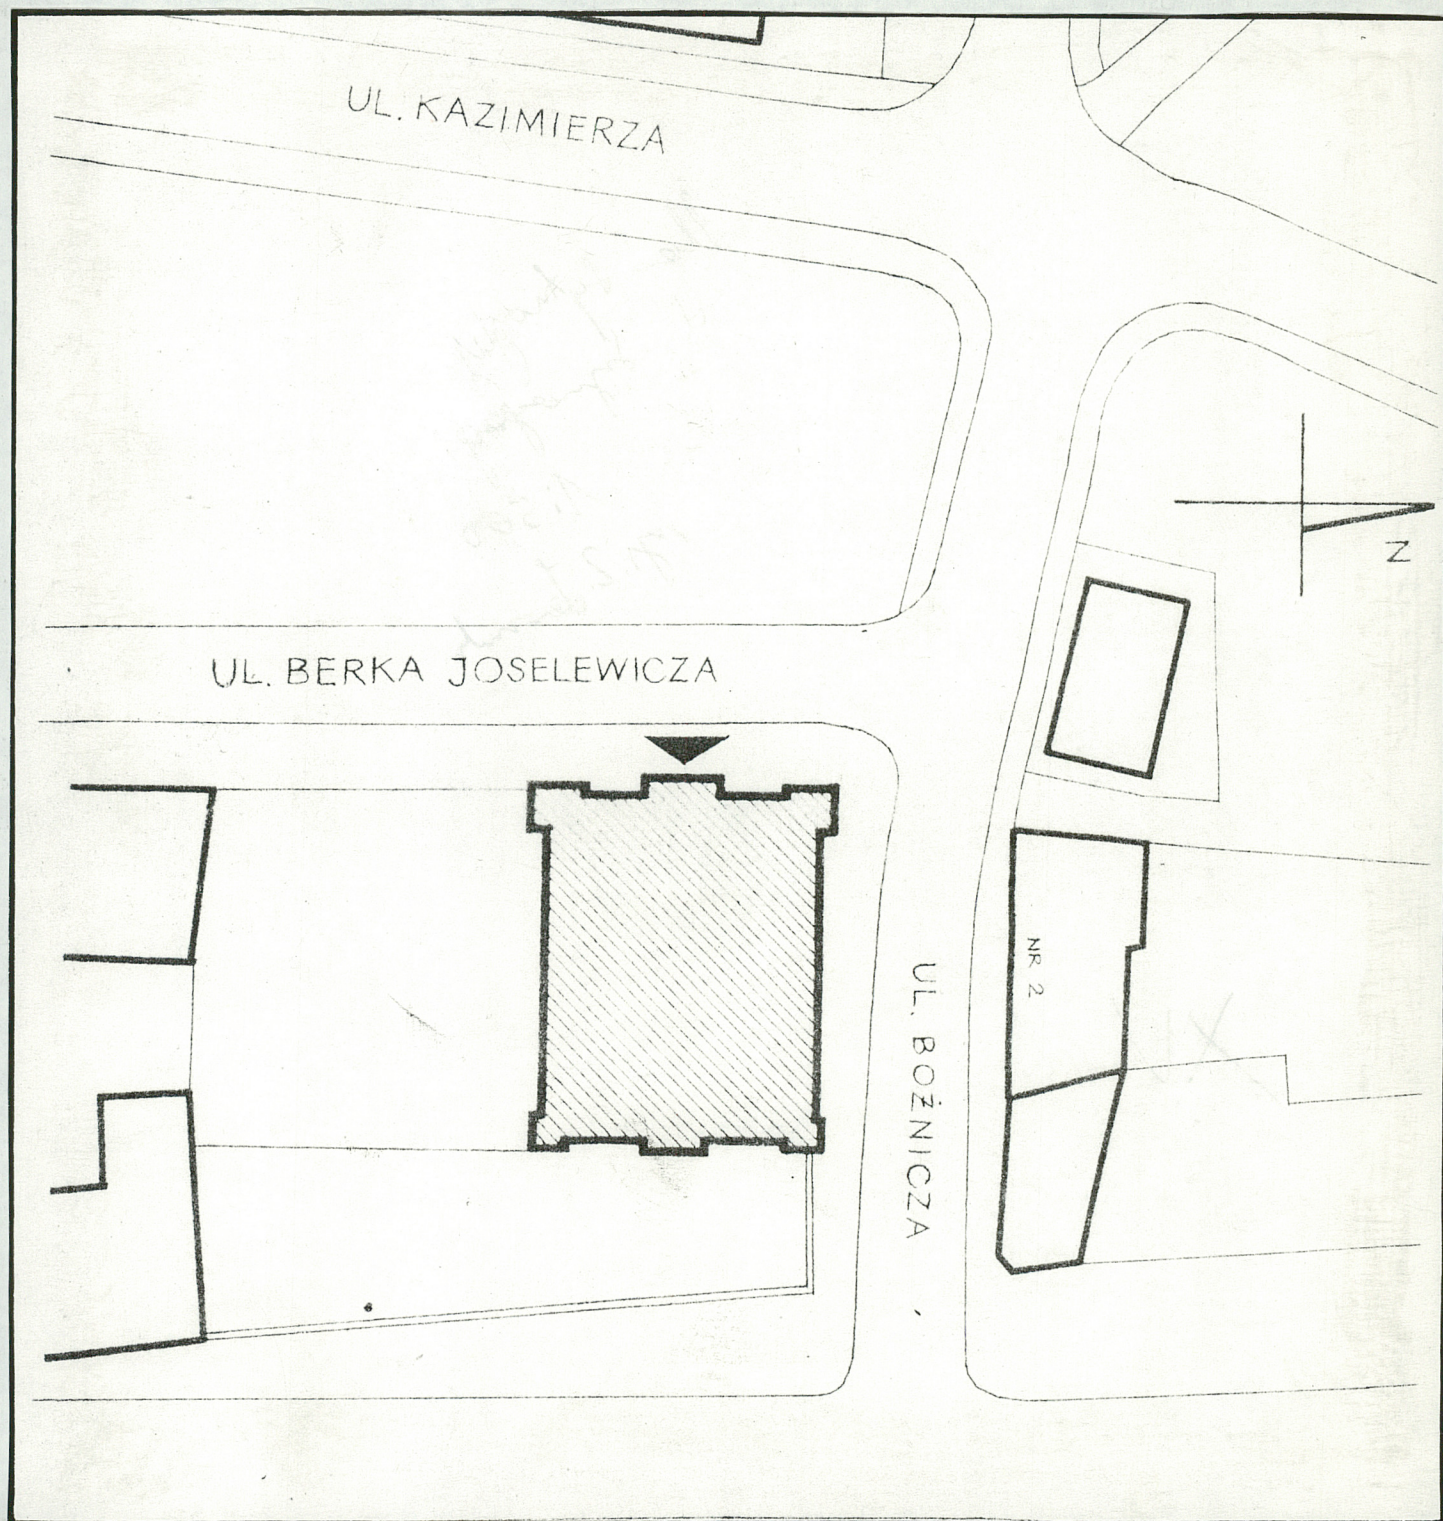
Plan sytuacyjny dawnej synagogi. Skala 1:500 /rys. Z. Lewczuk/
