1. Obiekt

BUDYNEK MIESZKALNY - ul. Sz. Morawskiego 7.

STARY SĄCZ

WKLADKA DO KARTY EWIDENCYJNEJ ZABYTKÓW ARCHITEKURY I BUDOWNICTWA

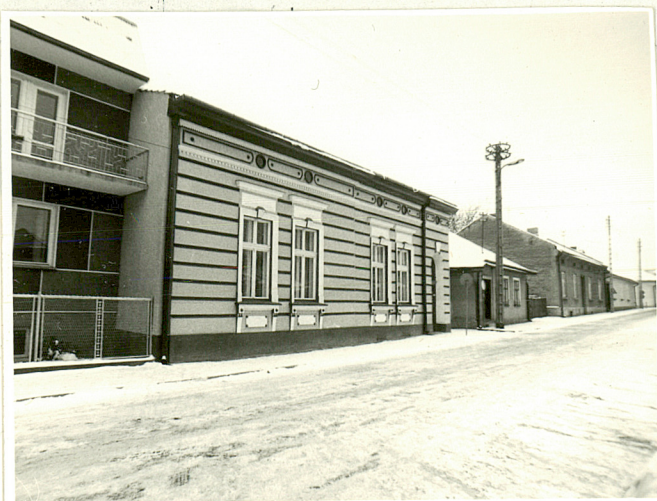
widok
od
płn-zach.

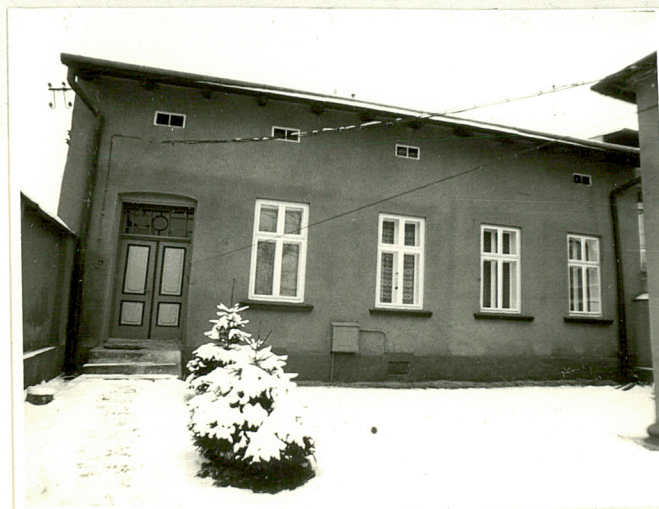
Dach budynku dwuspadowy, niski. Więźba dachowa krokwiowo-płatwiowa ze stolcami i niską ścianką kolankową / w elewacji tylnej z szeregiem prostokątnych okienek / Połacie dachu pobite deskami i blachą.

elewacja
tylna
/ wschodnia /

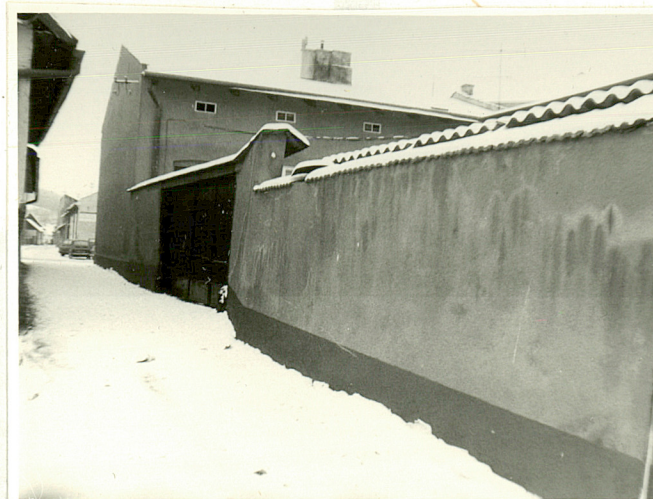
Działka siedliskowa posiada murowane ogrodzenie z czasu wzniesienia obiektu. Od strony południowej / d. miedzuch / usytuowana jest w nim brama wjazdowa na posesję. Na działce znajduje się także piętrowy budynek gospodarczy mieszczący w przeszłości zakład masażniczy Krzemińskiego.

widok od
płd-wsch
/ brama /

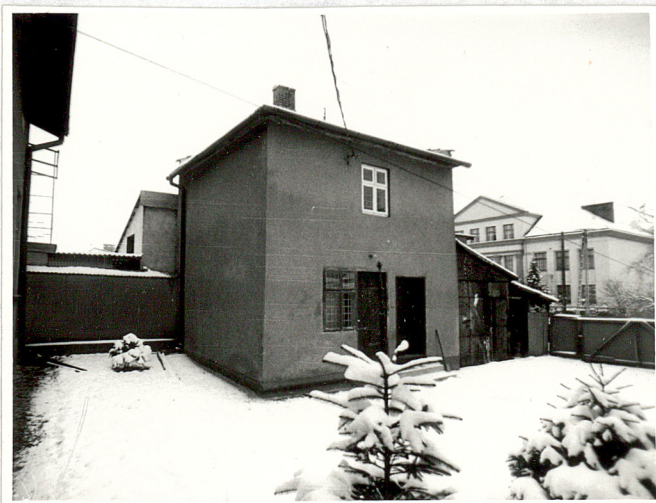
budynek
gospodar-
czy

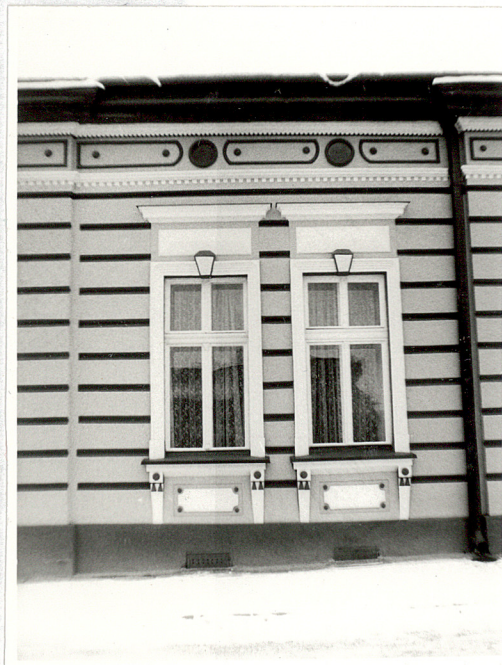
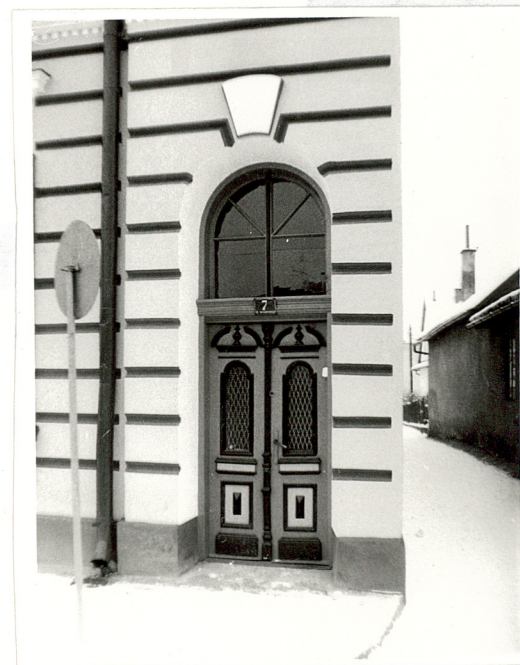
Mury budynku wzniesione z cegły czerwonej, pełnej na zaprawie cementowo-wapiennej. Elewacje zewnętrzne pokryte tynkami cementowo-wapiennymi, barwionymi. Fasada o bogatym wystroju detalem architektonicznym historyzującym. W poziomie rozdzielona pasami boniowania, zaakcentowana profilowanym gzymsem z kostkami. Szczególne opracowanie posiada niska ścianka kolankowa w której profilowane owalne i koliste /lustro/ z elementami okuciowymi / guzami /. Elewacja tylna i południowa pozbawione detalu, tynkowane gładko.

Otwory okienne fasady smukłe, prostokątne, ujęte profilowanymi obramieniami z kluczami w nadprożach. Nad obramieniami masywne gzymsy odcinkowe pod którymi profilowane płyciny. Ciężkie, okute podokienniki wsparte na smukłych wspornikach listwowych sięgających cokołu. Wsporniki z ozdobnymi gutami. Pomiędzy nimi profilowane płyciny. Otwory okienne elewacji tylnej bez obramień. Stolarka okien dwuskrzydłowa, podwójna, lakierowana.

detal architektoniczny fasady

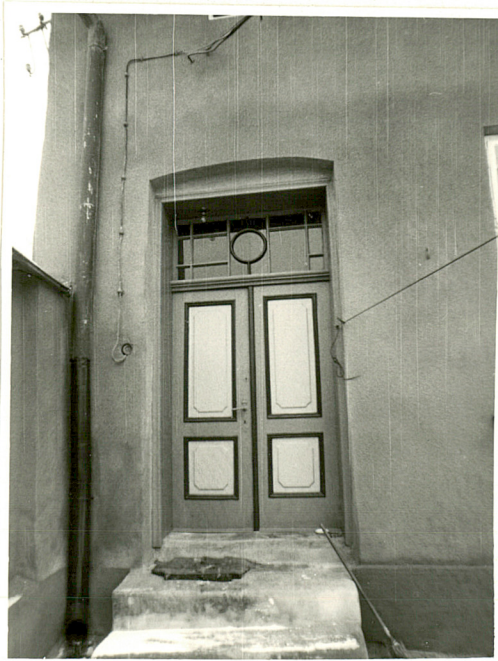
Otwór bramny w fasadzie smukły, półkoliście zamknięty górą, bez obramień, zaakcentowany kluczem w nadprożu. Otwór z dużym przeszklonym nadświetlem. Stolarka bramy dwuskrzydłowa płycinowa, częściowo przeszklona, z bogatym detalem stolarskim, opracowanym kolorystycznie. Otwór bramny w elewacji tylnej umieszczony w płyci niszowej o łuku odcinkowym. Otwór prostopadły, z przeszklonym nadświetlem, o skromniejszej w opracowaniu dwuskrzydłowej płycinowej stolarsce. Pozostałe otwory drzwiowe budynku prostokątne ze stolarką płycinową jedno i dwuskrzydłową z czasu powstania obiektu.

otwór bramny
w elewacji tylnej

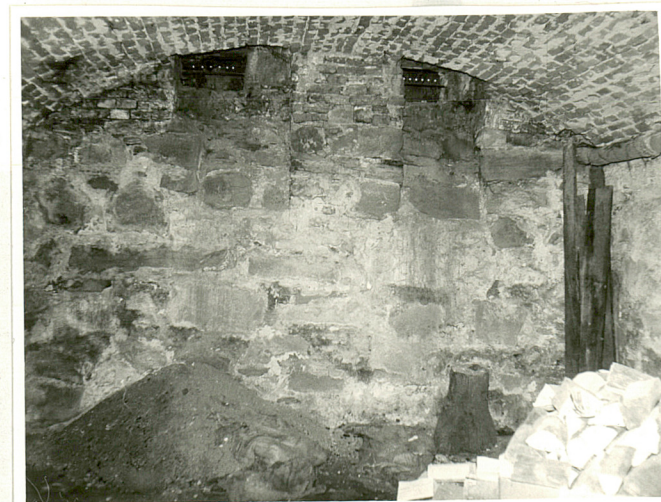
Ławy fundamentowe budynku wykonane z kamienia łamanego na zaprawie wapienno-piaskowej. Cokoł ścian budynku szerszy w obrysie, w okładzinie tynkowej opracowanej kolorystycznie. Piwnice usytuowane pod częścią południową budynku o dwu komorach połączonych korytarzem. Piwnice dostępne zejściem klatką tunelową z sieni budynku. Piwnice o ścianach kamienno-ceglanych, nakryte sklepieniami kolebkowymi ceglany.

komora
piwniczn

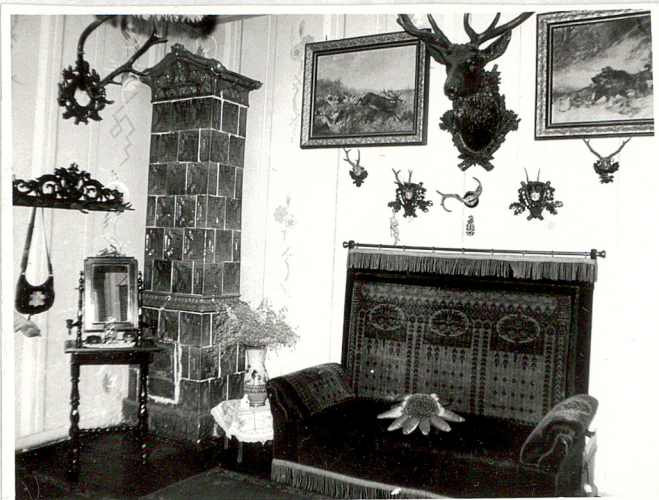
Urządzenia grzewcze. W budynku zachowane zabytkowe ogrzewacze kaflowe pochodzące z pocz. XX wieku. Ogrzewacze wykonane z ozdobnych, kolorowych kafli z metalowym wyposażeniem pochodzącym z wytwórni wiedeńskich. Budynek posiada instalację centralnego ogrzewania.

wyposażenie
wnętrza
budynku
