1. Obiekt

Zamek

R A B S Z T Y N

Nr 1292/82 data 13.01.83 r.

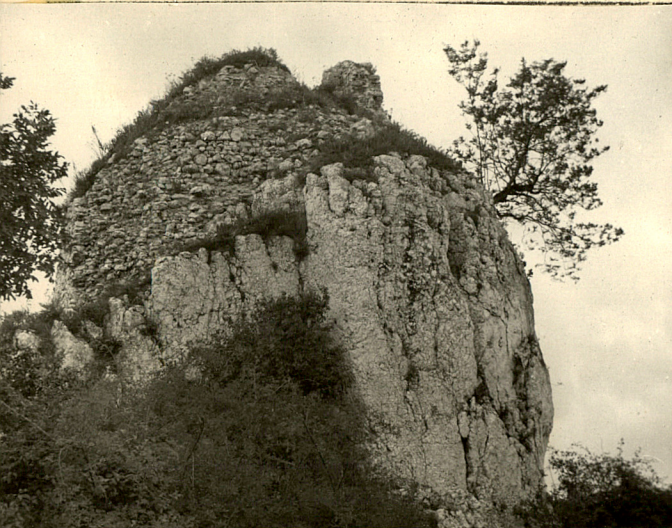
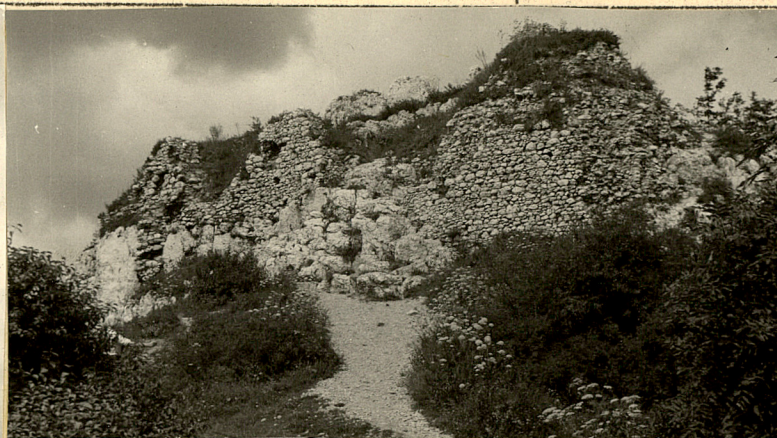
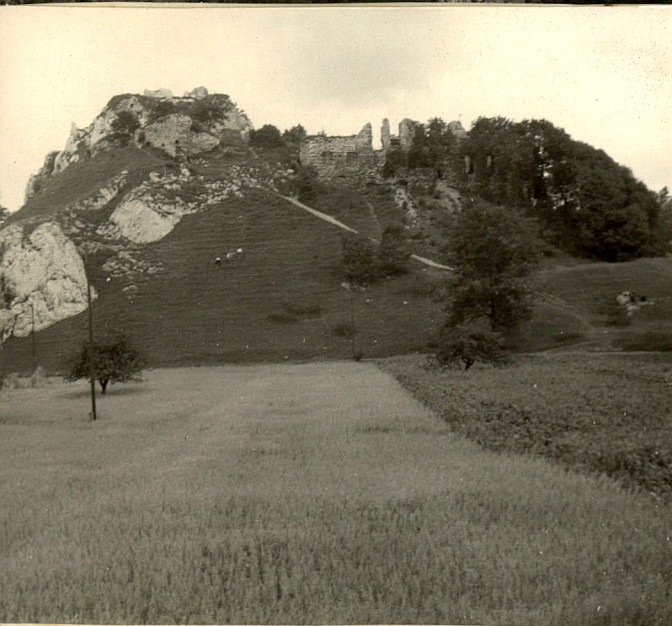
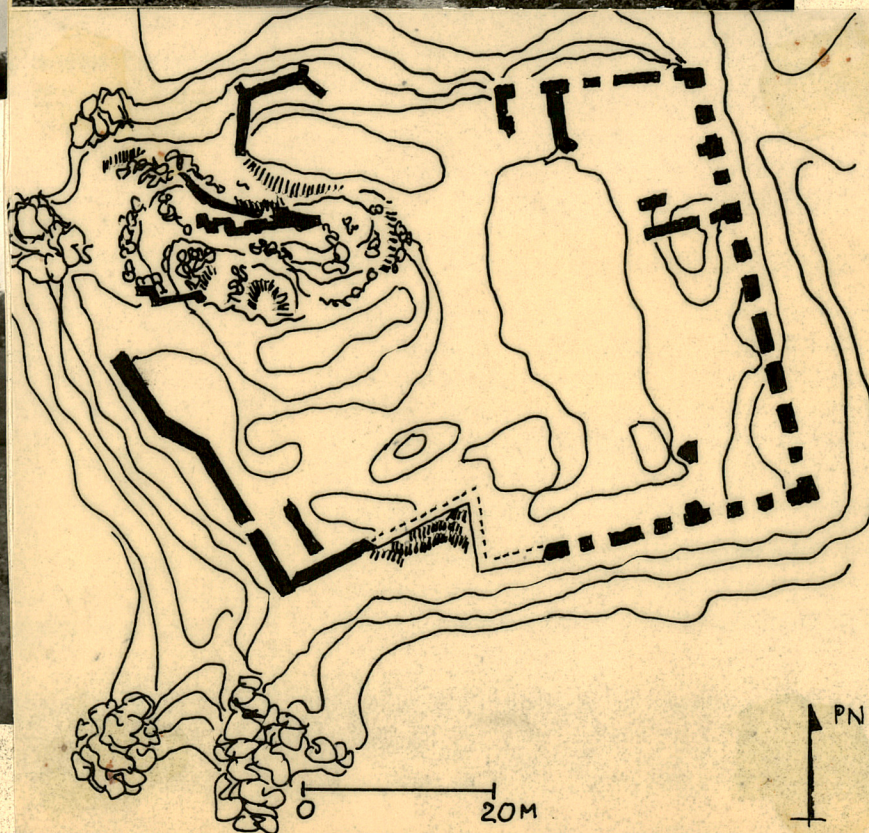
Ruiny górnego zamku rycerskiego i wczesnobarokowego zamku magnackiego /dolnego/ położone na skale wapiennej przy drodze Olkusz-Wolbrom, opadającej stromo ku zach. i pd.-zach.

Gotycki zamek górny: murowany z kamienia łamanego z użyciem  
----- cegły.

Ukształtowany na planie nieregularnym z zachowaną w części zach. podstawą wysokiej cylindrycznej wieży. Poniżej od strony pd. resztki murów otaczających dziedziniec.

Od strony pn. zachowany fragm. oszkarpowanego muru przylegającego do skały wapiennej z usytuowaną na niej wieżą.

Zamek dolny: wczesnobarokowy, murowany z kamienia i cegły,  
-----

założ. na rzucie prostokąta, 3-skrzydłowy, 3-kondygnacyjny z dziedzińcem wewnętrznym. Od strony pn.wsch. otoczony fosą i wałem ziemnym.

W skrzydłach zachowane mury magistralne zewnętrzne, przeprute trzema kondygnacjami kwadratowych okien, ze śladami wewnętrznych murów działowych. Od pn. zachowane resztki oszkarpowanego muru z otworami strzelniczymi. Na narożniku pd.wsch. widoczny kolisty występ z obrobionych bloków kamiennych /piaskowiec/. Zachowane relikty w wsch. skrzydle zamku wskazują na istnienie klatki schodowej prowadzącej na wyższe kondygnacje.

W skrzydle pn. resztki bramy wjazdowej, założonej na rzucie kwadratu na osi relikty kamiennego portalu głównego z kamiennym kluczem. Półd. zamkiem znajdują się rozległe piwnice w większej części znacznie zagruzowane.

Obiekt zachowany w daleko posuniętej ruinie.

18. Prace budowlane i konserwatorskie, ich przebieg i dokumentacja  Prac budowlanych i konserwatorskich nie przeprowadzano.		19. Stan zachowania (fundamenty, ściany zewnętrzne, ściany wewnętrzne, sklepienia, stropy, konstrukcje dachowe, pokrycie dachu, wyposażenie i instalacje)  <u>Zamek górny:</u> podstawa wieży z wyraźnymi licznymi ubytkami kamienia wskutek erozji i dewastacji turystów, ogólny stan zachowania - niezadawalający. Fragment murów z licznymi ubytkami kamienia i daleko posunięty, kruszeniem i ubytkami korony, ogólny stan - niezadawalający.  <u>Zamek dolny:</u> stan fundamentów - dobry. Ściany zewnętrzne we wszystkich skrzydłach z licznymi ubytkami kamienia, otwory okienne wykruszone, znaczne ubytki /postępujące/ w koronie murów. Stan ogólny - niezadawalający. Ściany wewnętrzne zachowane w małych fragm. w skrzydle pn. z licznymi ubytkami kamienia i korony. Ściany wewnętrzne pozostałych skrzydeł /pd. i zach./ sklepienia strony, pokrycie dachów, nie zachowane.  Ogólny stan zachowania obiektu - niezadawalający. Obiekt w postępującej ruinie.

20. Najpilniejsze postulaty konserwatorskie  Powinny ograniczyć się do pozostawienia obiektu w obecnym stanie i przekształcenie go w trwałą ruinę. Należy: <ul style="list-style-type: none"> <li>- oczyścić dziedziniec wewnętrzny,</li> <li>- zabezpieczyć i uzupełnić kruszejące fragmenty murów zewnętrznych,</li> <li>- utrwalić /na stałe/ koronę murów na całej długości,</li> <li>- zainstalować tablice informacyjną z historią obiektu ect.</li> </ul>
