1. Obiekt

WILLA KOMENDANTA OBOZU HOESSA

OŚWIĘCIM

1. Miejscowość	2. Obiekt (nazwa jak w karcie)	3. Zawartość wkładki (nazwa obiektu lub materiału uzupełniającego)
Oświęcim	Willa komendanta obozu Hoessa	cd. pkt. 12, fotografie

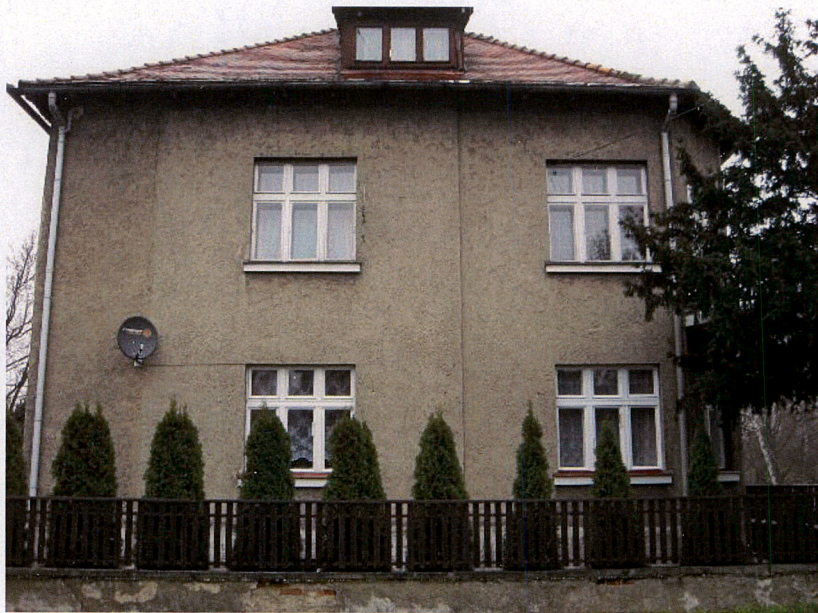
Fot.1

1. Elewacja południowa boczna
2. Fragment elewacji zachodniej tylnej
3. Fragment elewacji frontowej wschodniej– wejście, klatka schodowa
4. Narożnik elewacji zachodniej i południowej

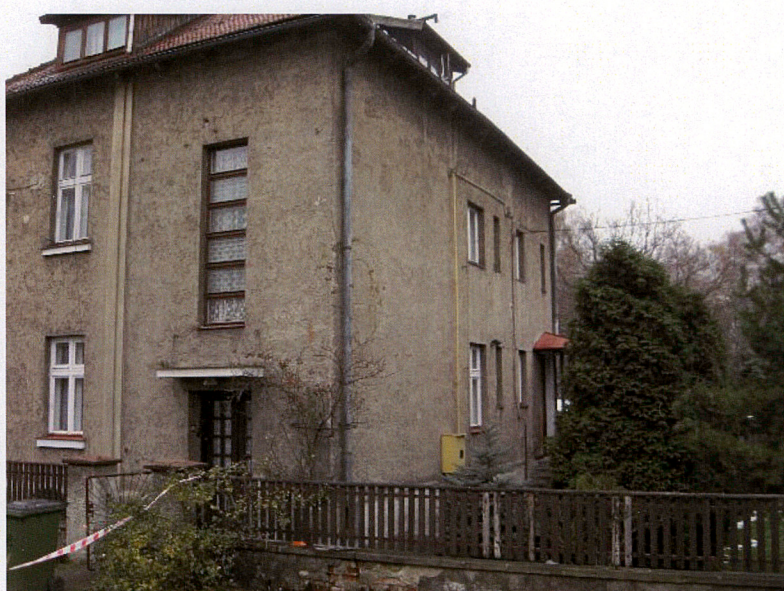
Fot. 3

Elewacje: Elewacja wschodnia -frontowa: w części parterowej (po lewej stronie od drzwi wejściowych) rozmieszczono 2 okna. Jedno dwuskrzydłowe czteropolowe i jedno trójskrzydłowe sześciopolowe podwójne (skrzynkowe). Część ta jest oddzielona płaskim, ubogo profilowanym pilastrem od części klatki schodowej. Drzwi wejściowe są dwuskrzydłowe podzielone na 24 okienka. Nad nimi umieszczono płaski daszek, powyżej którego znajdują się okna doświetlające klatkę schodową. Jest to prostokątny pionowy otwór zaopatrzony w 6 kwater okiennych o formie leżącego prostokąta. W lewym narożniku „ściętym”- w części parterowej umieszczono okno dwuskrzydłowe czteropolowe podwójne. Na pierwszym piętrze znajduje się balkon z metalową balustradą bez zdobień. Drzwi balkonowe są dwu skrzydłowe podzielone na 10 mniejszych okienek. W części dachowej umieszczono lukarny- o konstrukcji drewnianej z 3 okienkami o formie stojącego prostokąta. Elewacja pd. boczna (lewa): rozmieszczono tu 4 okna, 2 na parterze i 2 na piętrze. Okna są trójskrzydłowe sześciopolowe ze ślaniem znajdującym się w 2/3 wysokości okna. Część środkowa wyodrębniona jest skromnym ryzalitem. Dach czterospadowy z niedużą lukarną z oknem składającym się z trzech kwater o formie stojącego prostokąta. Elewacja zach. (tylna): w części parterowej rozmieszczono 3 okna dwuskrzydłowe czteropolowe podwójne. I piętro zaopatrzono w 4 okna – dodatkowe w osi okien parterowych. W części dachowej widoczna lukarna – konstrukcja drewniana, z 6 okienkami o formie stojącego prostokąta. Elewacja północna boczna (prawa): w części parterowej widoczne schodki prowadzące do wejścia bocznego, nad którym wznosi się niewielkie zadaszenie. Parter zaopatrzony w 3 okna. Jedno dwuskrzydłowe czteropolowe i dwa mniejsze. Pierwsze piętro to 4 otwory okienne. Jedno okno dwuskrzydłowe i trzy mniejsze. W dachu widoczna lukarna o konstrukcji drewnianej z mniejszymi jednopolowymi okienkami.
