1. Obiekt zabytkowy

CERKIEW p.w. św. Kosmy i Damiana

BARTNE / БОПТИНЕ /

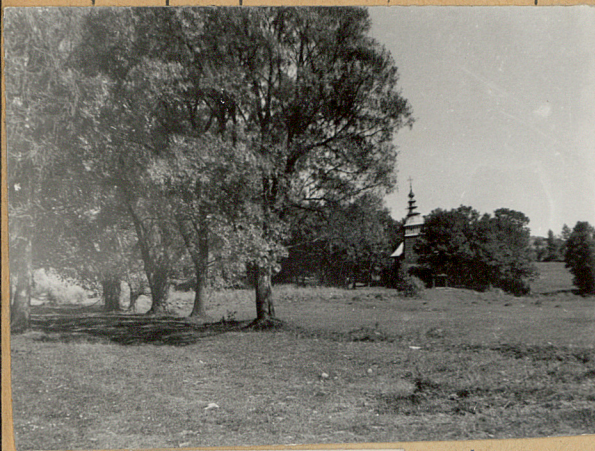
wagi opisowe, fotografia
 Usytuowana na cyplu wzniesionym z dala od zabudowy wiejskiej. Na prawo od drogi idącej do Bodatków. Z sąsiednich budynków parochii pozostał jedynie kamienny szkielet w ruinie. Wierze obwiesi i sąsiednie bogate zachowanie wlozono z lip, jeżowców, dęb, jaworów. Z dawnego ogrodzenia pozostała jedynie obwiesiana bramka.

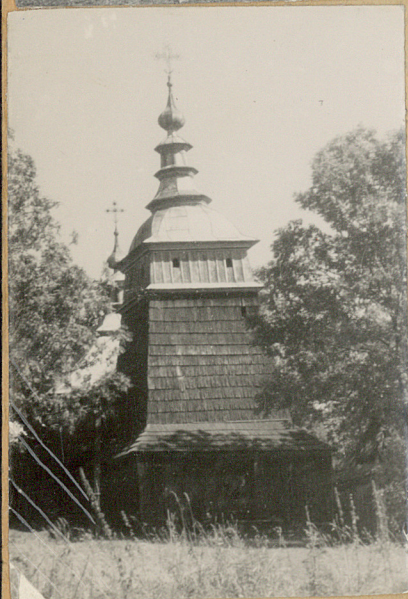
Cerkiew orientowana, drewniana konstrukcji zrębowej na nakszadzie. Na podmurkowaniu z kamienia łamanego. Kryta blaszą, nakładana gontem. Na murze 3 kwadraty z wieżą nad częścią kościoła z rzeźbą od pn. Wierze konstrukcji nakszadowej, z obiegającą "sobotą" nakładaną deszczami. Głównie prostokątna, wyodrębniona wydatnym gzymsami, z wieżami jest kamieniem z osiobacną latarnią, białą i kamienną. Między wieżami i częścią wieżowych dachów, rzeźbą. Część wieżowych o dachu namiotowym polskim, łamanym zwieńczonym na szczycie osiobacną latarnią, białą i kamienną. Nad częścią wieżową dach rzeźbą 3-spadowy z latarnią j.w. na kalenicy. Dwie główne kolumny. Portal wewnętrzny prostokątny z dala 1842r. na nakszadzie. Stopy przesłone obwiesione

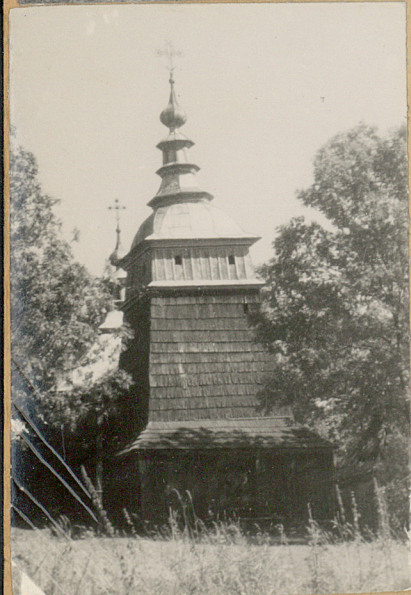
Cerkiew orientowana, drewniana, lau-
 stynki i młocowej na nabożeństwach. Na pod-
 murach z kamienia łamanego.
 Kryta blachą, nalarana gontem.
 Na murze 3 kwadratów z wieżą nad czę-
 cią kolumnad z rzeźbą od ps.
 Wieża konstrukcji nikielowej, z obiegają-
 cą "sobotą" nalaraną deskami. Tęże
 potężne, wyodrębnione wydatnym gipsu
 samiz, zniekształcone jest łukami z ośmio-
 boczny latarnią, bariką i korytem.
 Między wieżą i częścią wieży dach
 dachpadowy, nioślowy. Część wieży
 o dachu namiotowym polskim, łama-
 nym zwieńczonym na szczycie ośmio-
 boczny latarnią, bariką i korytem. Nad
 częścią najniższą dach nioślowy 3-padowy

z latarnią j.w. na kalenicy. Dni główne kalendarz. Portal wewnętrzny pro-
 stokątny z dach 1842r. na nadprożu. Stopy przesłone obna protokół

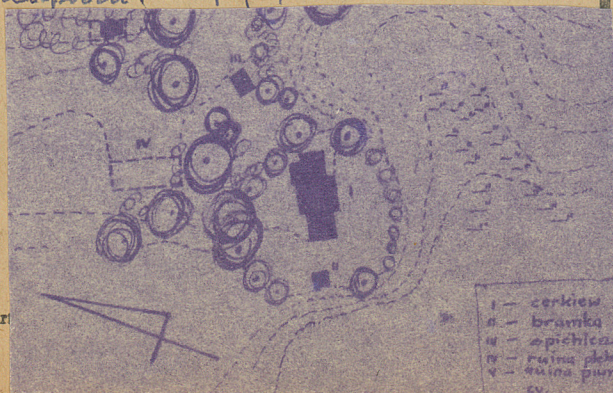
1 - cerkiew
 2 - bramka
 3 - spichlerz
 4 - ruina ple-
 5 - ruina pu-
 6 -
