1. Obiekt

CHAŁUPA w zagrodzie nr 1

ok. r. 1870

BARTNE

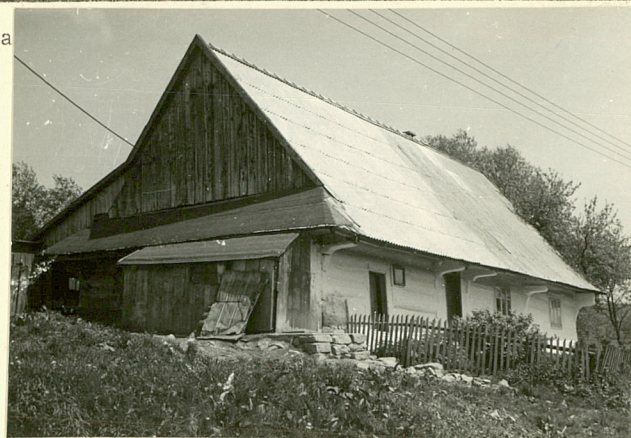
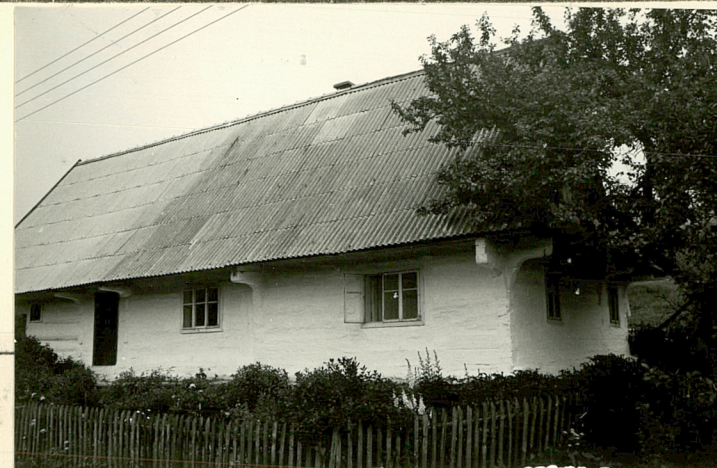
11. Zdjęcia

Chałupa położona w zach. części wsi, przy drodze głównej, usytuowana do niej kalenicowo, zwrócona frontem na pd. Stanowi przykład zagrody jednobudynkowej, łączącej pod wspólnym dachem część mieszkalną i gospodarczą zarazem. Silnie przerobiona. Drewniana, konstrukcji zrębowej, kryta eternitem. Wzniesiona na podmurówce z kamieni, łączonych zaprawą wapienno-piaskową i gliną, podwyższoną od pd. i wsch. dla wyrównania spadku terenu. Ściany z szerokich brusów, węglowanych na jaskółczy ogon; belki zrębu uszczelniane gliną, od frontu i po stronie wsch. bielone w całości; ostatki dwóch górnych wieńców wydatnie wysunięte na zwęgłowaniach, z ozdobnym profilem. Chałupa szerokofrontowa, na planie prostokątnym, o układzie wnętrza półtoratraktowym, obecnie czteroosiowym; pierwotnie symetrycznym, obecnie z sienią przesuniętą ku zach.. Sień na przestrzał; z niej wejście do dwóch izb w układzie amfiteatralnym ku wsch.; za nimi, w półtrakcie tylnym dwa mniejsze pomieszczenia: w osi wsch. chałupy izba mieszkalna, po stronie sieni - pomieszczenie o charakterze pomocniczym, dodatkowej sieni-komory, dostępne z izby frontowej oraz od strony pn.; przy sieni po stronie zach. obszerna stajnia-obora, na całą głębokość budynku, dostępna od pd. oraz od pn. poprzez dobudowaną od tej strony obszerną wiatę; drugie pomieszczenie gospodarcze /drewutnia/ dobudowane po stronie zach.; wiaty konstrukcji słupowej, z szakunkiem z desek, nakryte oddzielnymi daszkami pulpitowymi. Pomieszczenia wnętrza nakryte stropami belkowymi; podłogi z desek. Konstrukcja więźby dachowej krokwiowa. Dach dwuspadowy, o jednej kalenicy, z wydatnym, obiegającym okapem; kryty eternitem falistym; szczyty szalowane pionowo deskami, odcięte od dołu okapami. Odrzwia prostokątne, w nich drzwi z desek /w wejściach gospodarczych oraz do sieni po stronie pn./ lub płycinowe, nowsze. Okna ościeżnicowe, w części starszej dwuosiowe, czteropolowe, od pd. powiększone wtórnie na trójosiowe, w profilowanych opaskach. W wyposażeniu wnętrza sprzęty nowsze. W wiacie gospodarczej - stara szlifierka do ostrzenia narzędzi.

20. Najpilniejsze postulaty konserwatorskie  Zachowanie "in situ" w zespole urbanistycznym wsi - jako wymóg categoryczny. Należy wykonać pomiar inwentaryzacyjny i szczegółową dokumentację fotograficzną.
