DAWNY KOŚCIOŁ PARAFIALNY P. W. ŚW. MARII MAGDALENY

R A B K A - Z D R Ó J

11 Zdjęcia, plan sytuacyjny, rzuty

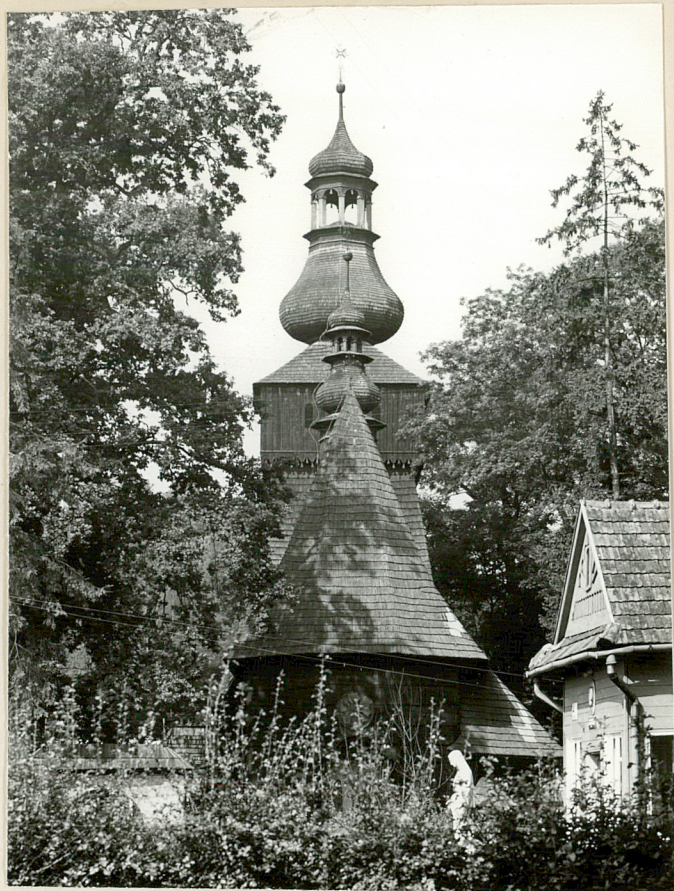
Zdjęcia dodatkowe, fot. T.Kalarus, PKZ Kraków, wrzesień 1979: 1. widok od wsch.; 2. ołtarzyk z grupą Ukrzyżowania po wsch. stronie prezbiterium; 3. widok wnętrza, fot. J.Krzyszkowski, PKZ Kraków, 1978.

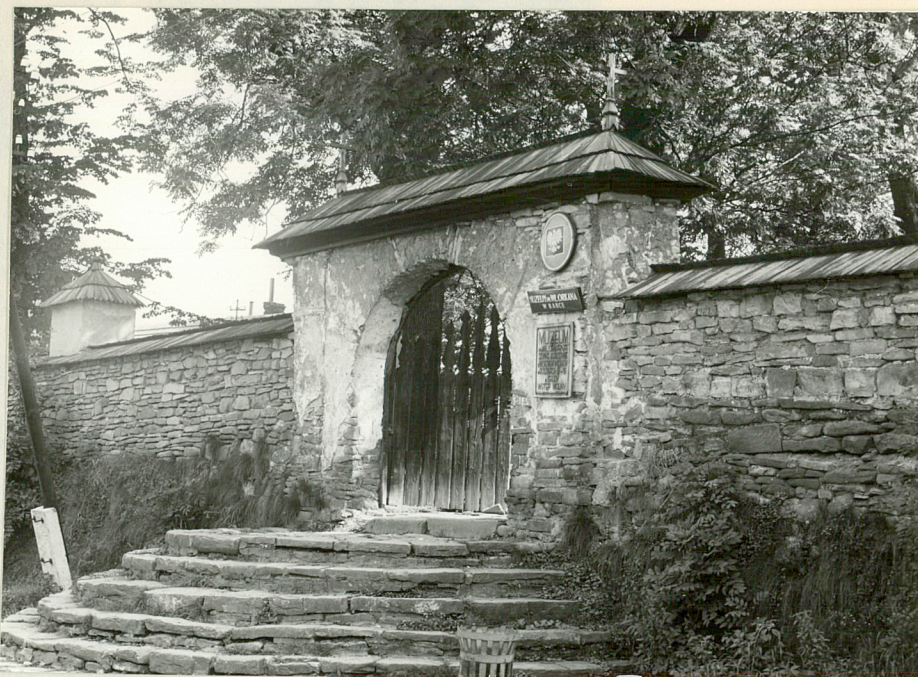
Zdjęcia dodatkowe, fot. T.Kalarus, PKZ Kraków, wrzesień 1979; bramki w ogrodzeniu cmentarza przykościelnego: 4. zachodnia, neg. 24556/A; 5. południowa, neg. 24556/A; 6. wschodnia, neg. 24559/A.

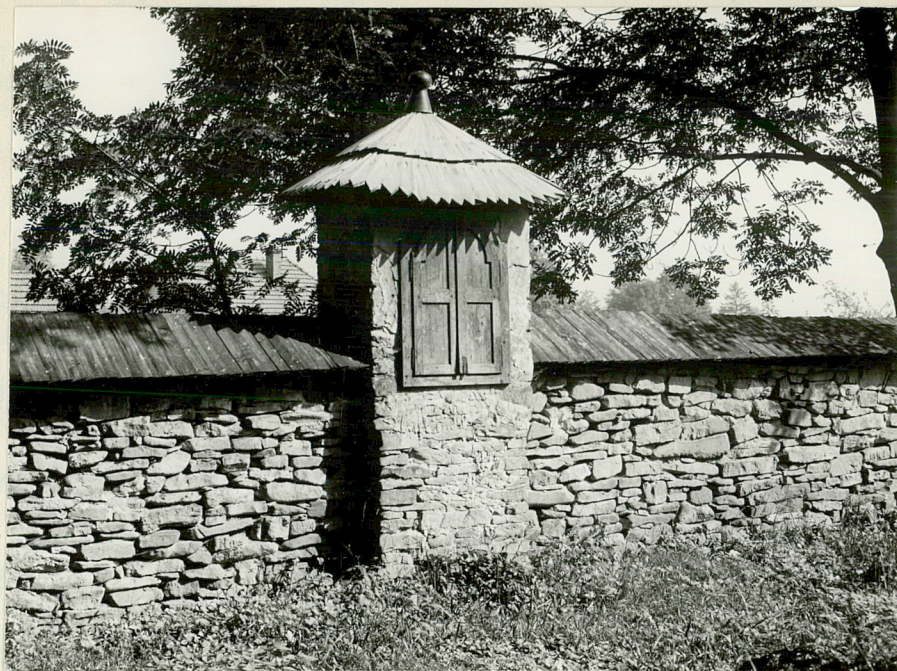
Zdjęcia dodatkowe, fot. T.Kalarus, PKZ Kraków, wrzesień 1979: 7. stacja drogi krzyżowej w ogrodzeniu cmentarza przykościelnego, neg. 24556/A; 8. nagrobek neogotycki na cmentarzu przykościelnym, neg. 2455//A.
