D O M , ul. Orkana 5

pocz. XX w.

R A B K A - Z D R Ó J

ARCHITEKTURA I WPROWADZENIE
KARTY EWIDENCYJNEJ ZABYTKÓW
ZABYTKÓW W MIASTACH
OSKODEK DOKUMENTACJI

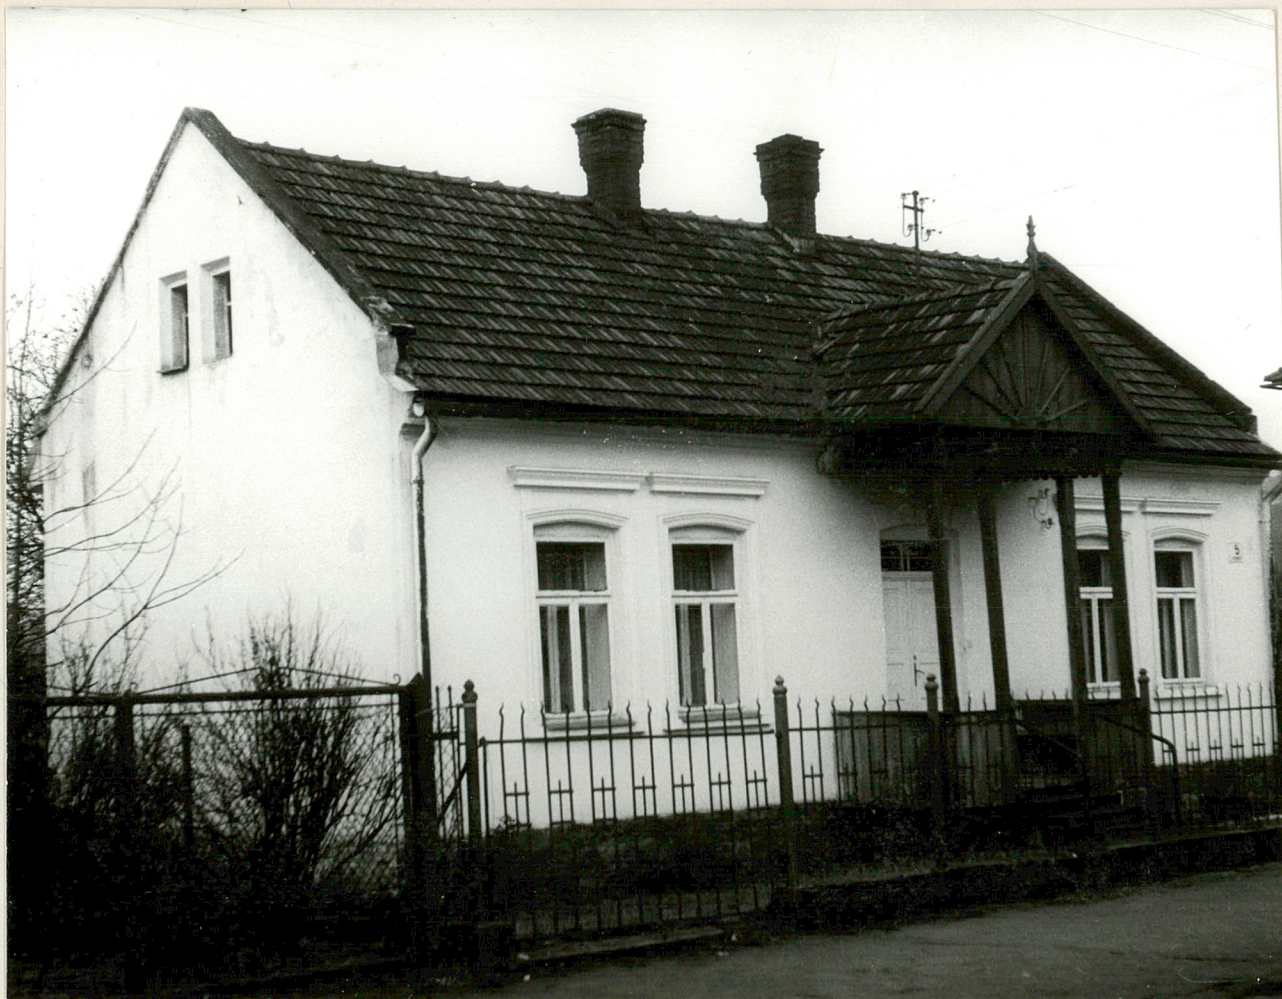
11 Zdjęcia, plan sytuacyjny, rzuty

Dom murowany, tynkowany, kryty dachówką. Wolnostojący, naprzeciw obecnej kościoła parafialnego, w ogródku. Parterowy, podpiwniczony. Na rzucie prostokąta, dwutraktowy, o symetrycznym, trójosiowym układzie wnętrza z sienią w osi środkowej. Bryła zamknięta dachem dwuspadowym; na kalenicy kominy ceglane, nietynkowane, zwieńczone gzymsami. Fasada symetryczna, pięćosiowa, o rytmie otworów 2 - 1 - 2; w osi środkowej ganek drewniany z czterema sfazowanymi słupami, wspierającymi deskowany szczyt dwuspadowego daszku; w szczycie motyw słońca, u podstawy szczytu wycięty z desek fryz z konsolkami; w zwieńczeniu wycięty z deski pazdur. Okna prostokątne; obramienia profilowane, zamknięte łukami segmentowymi, zwieńczone prostymi gzymsami. Nad wejściem w ganku łuk z klinców wyciętych płasko w tynku. W ogrodzeniu ogrodu - od strony ulicy - kuta krata.

- Detal architektoniczny fasady: opaski okienne profilowane, z gzymsami, łuk klincowy nad wejściem /wycięty w tynku/, gzyms podokapowy profilowany;
- detal werandy: słupy sfazowane, balustrada pełna z desek, z ławkami, dekoracyjny szczyt;
- kuta balustrada w ogrodzeniu od strony ulicy.

14. Kubatura ok. 450 m ³	15. Powierzchnia użytkowa ok. 75 m ²	16. Przeznaczenie pierwotne dom mieszkalny	17. Użytkowanie obecne b.z.
18. Prace budowlane i konserwatorskie, ich przebieg i dokumentacja -		19. Stan zachowania (fundamenty, ściany zewnętrzne, ściany wewnętrzne, sklepienia, stropy, konstrukcje dachowe, pokrycie dachu, wyposażenie i instalacje) Stan dobry	
20. Najpilniejsze postulaty konserwatorskie Zachować z uwagi na usytuowanie w sąsiedztwie zespołu kościoła parafialnego. Utrzymać bez zmian bryłę, fasadę i detale.

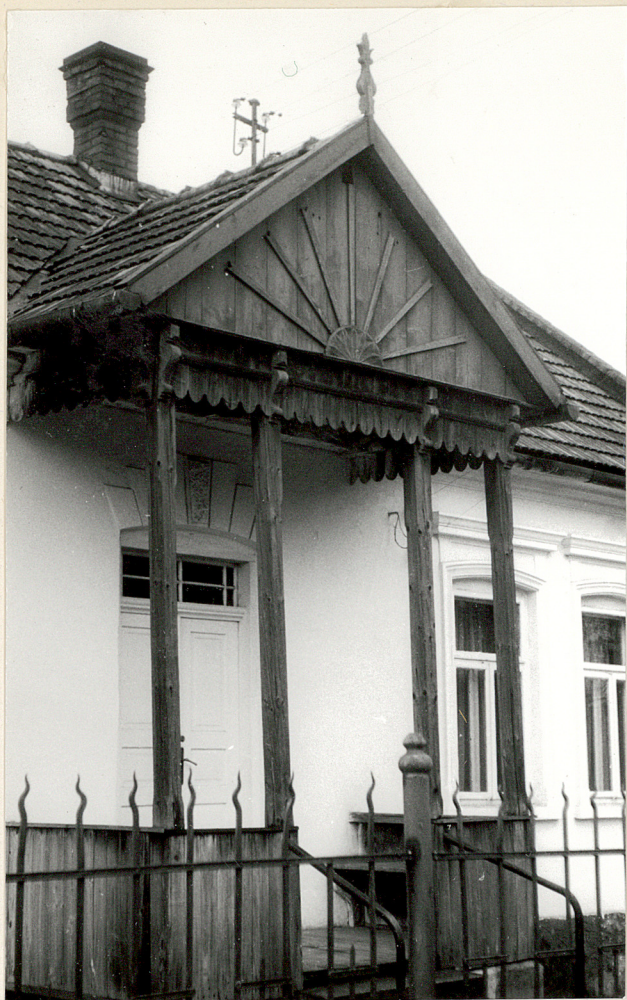
Zdjęcie dodatkowe: ganek w fasadzie, fot. Z. Beiersdorf, listopad 1979.
