BUDYNEK POCZTY, ul. Orkana 22

ok. 1925

RABKA-ZDRÓJ

R A B K A - Budynek poczty, ul. Orkana 22 - Sytuacja; zdjęcia dodatkowe

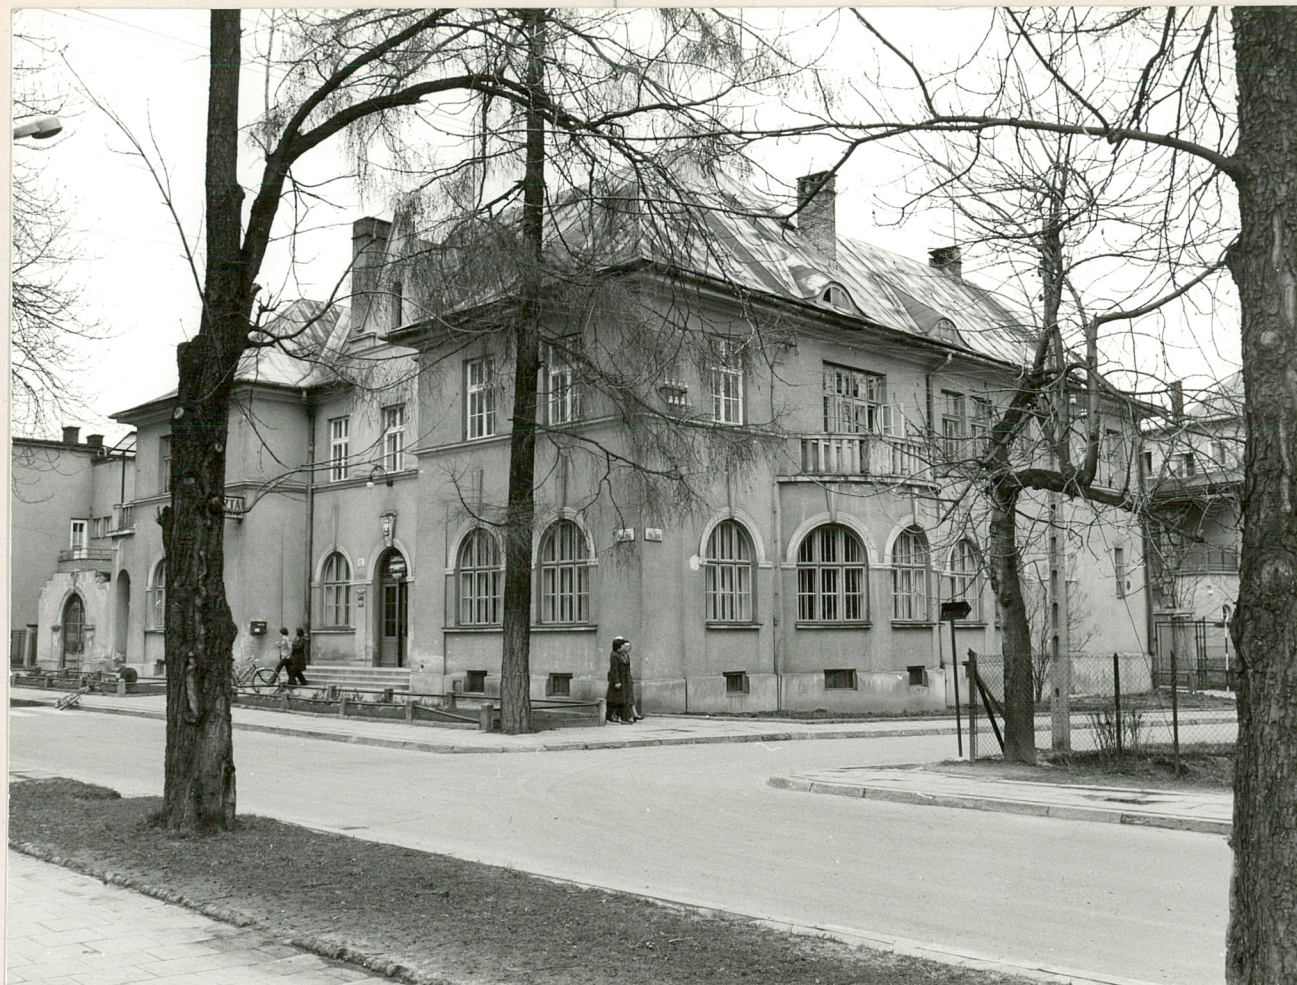
11 Zdjęcia, plan sytuacyjny, rzuty

- Artykulacja gzymsem kordonowym i podokapowym,
- Dekoracje szkarpy w narożnikach,
- Balustrada balkonu,
- Stolarka wejścia głównego i pozostałych drzwi płycinowa,
- Stolarka okienna cztero-i sześciokrzydłowa, o wielokwaterowych podziałach,
- powieki w dachu,
- Wysokie kominy,
- Bramka w murze z żelazną kratą.

Budynek usytuowany na narożniku ulic Orkana i Pocztowej, w linii zabudowy ulic, poprzedzony niewielkim trawnikiem od ul. Orkana. Zwrócony frontem na pd. do ul. Orkana. Murowany, tynkowany, kryty blachą. Piętrowy, podpiwniczony w całości. Na rzucie prostokąta, o układzie zasadniczo trzytraktowym, trójosiowym, z osiami skrajnymi występującymi ryzalitowo od frontu. W osi środkowej wejście, hall i główna hala pocztowa. Pion komunikacyjny usytuowany w dodatkowej, skrajnej osi wydzielonej od zach., dodatkowa klatka schodowa w przybudówce po wsch. stronie elewacji tylnej. Bryła urozmaicona, z wysokimi, czterospadowymi dachami nakrywającymi korpus główny /kalenica równoległa do ulicy/ i osie skrajne z ryzalitami /kalenice obniżone względem dachu głównego, prostopadłe do fasady/, w połaciach powieki. Elewacje z wydzielonym cokołem, zwieńczone wydatnym, profilowanym gzymsem podokapowym, podzielone gzymsem przeprowadzonym w strefie parapetów okien piętra. Otwory parteru rozwiązane arkadowo, z profilowanymi, półkolistymi arkadami z wysokimi kluczami, stolarka trójskrzydłowa, wielokwaterowa. Na piętrze okna prostokątne, dwu- i czterokrzydłowe, podzielone na drobne kwatery. Fasada o kompozycji symetrycznej, siedmioosiowa, z parą dwuosiowych ryzalitów bocznych. Elewacja od ul. Pocztowej /wsch./ czteroosiowa, przedłużona od pn. o dwuosiowy aneks, w osi drugiej od pd. w strefie parteru segmentowo występujący ryzalit przepruty trzema arkadowymi oknami, wspierający balkon piętra, balustrada złożona z okrągłych słupów. W linii elewacji od zach. mur ogrodzeniowy ze schodkową koroną, w murze brama na podwórze, prostokątna, zamknięta półkoliście, ujęta w analogiczne obramienie, jak otwory parteru.

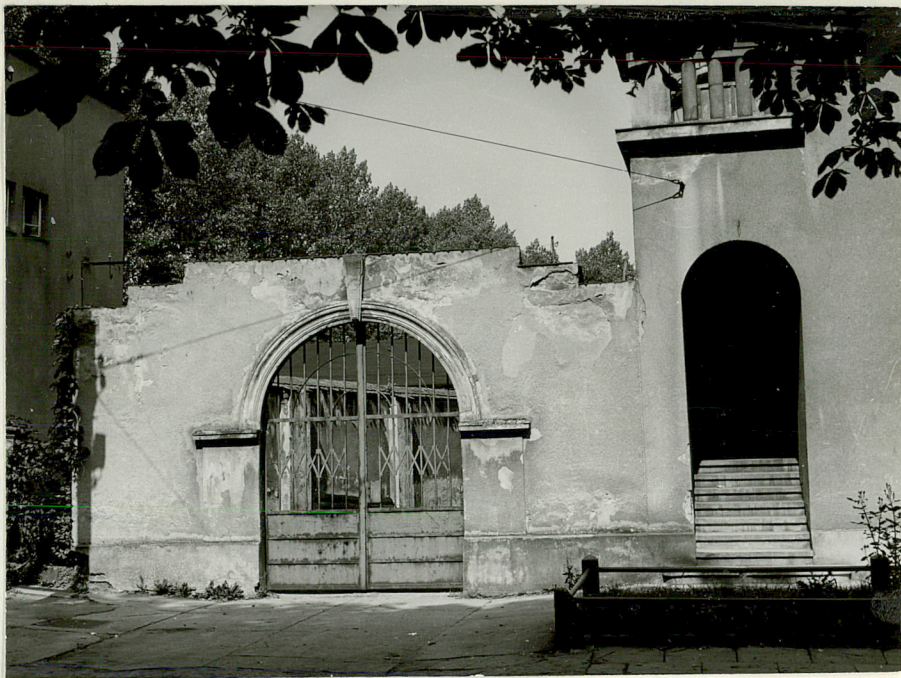
Fotografia dodatkowa: bramka w murze, fot. T. Kalarus, neg. PKZ Kraków, 24567/A.
