1. Obiekt

CHAŁUPA nr 22

1929 r.

BARTNE

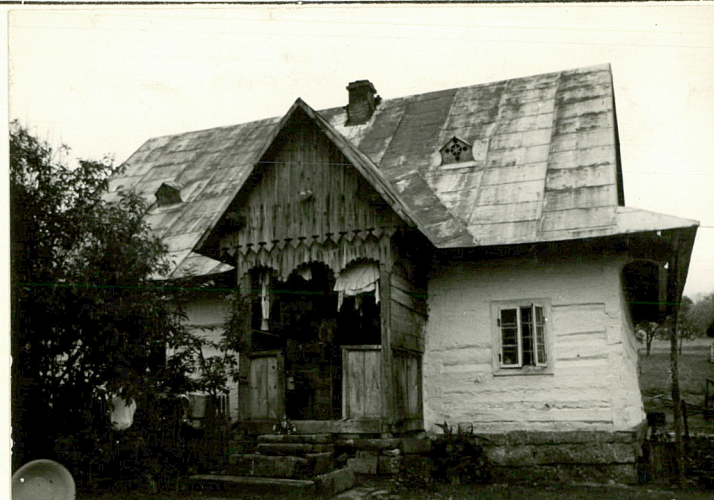
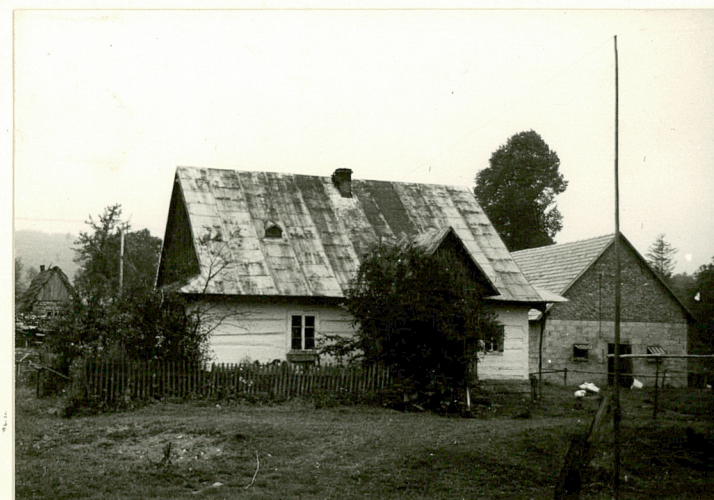
11. Zdjęcia, plan sytuacyjny, rzuty

Chałupa zbudowana w roku 1929 dla Stefana Dziachy przez śmiejskiego cieślę Jana Felenczaka. Obiekt od chwili budowy pozostaje w stanie nie zmienionym w zakresie rozplanowania wnętrza oraz stolarki okien i drzwi. Częściowej przebudowie uległy jedynie urządzenia ogniowe - w kuchni zbudowano stary piec kuchenny z kamieni i gliny i zbudowano nowy kaflowy.

Obiekt o charakterze wyłącznie mieszkalnym, w za-  
kresie rozplanowania wnętrza i <sup>bryły</sup> zdobnictwa/ganek/  
odbiega od schematu tradycyjnego.
